Informe de Seguridad Operacional

Excursión de pista

Cessna 152, LV-AMI

79356750/19

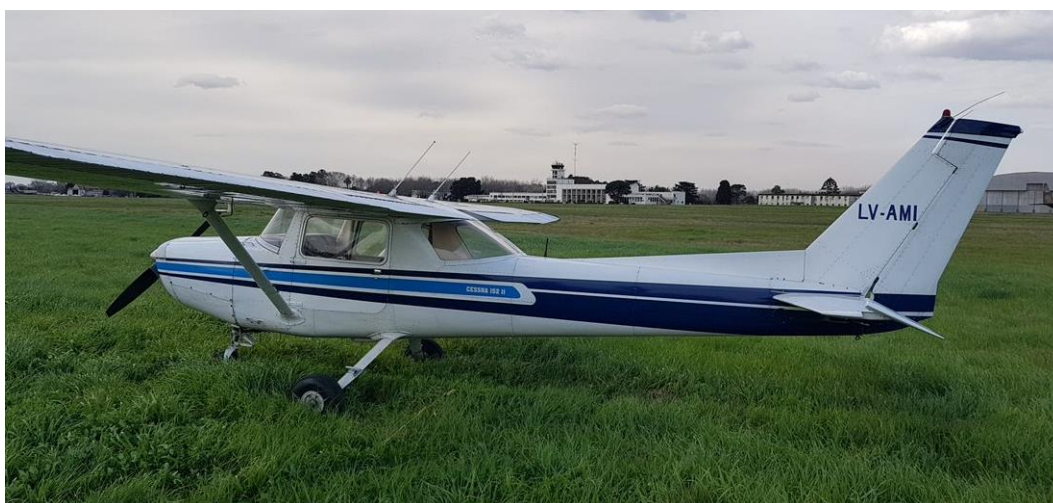
Figura 1. Aeronave involucrada en el incidente
