# Informe de Seguridad Operacional

Excursión de pista

Cessna 152, LV-AMI

**77144194/19**

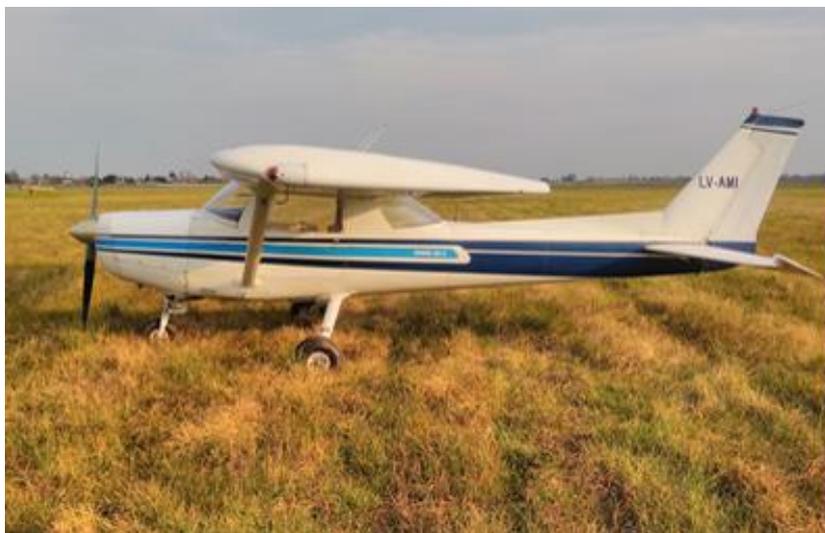
Luego de aproximadamente 30 minutos de vuelo, durante el aterrizaje en el aeródromo de partida, la aeronave realizó una toma de contacto anormal con posterior excursión de pista. La aeronave era tripulada por un alumno piloto que se encontraba realizando su primer vuelo solo.

Figura 1. Aeronave involucrada en el incidente.

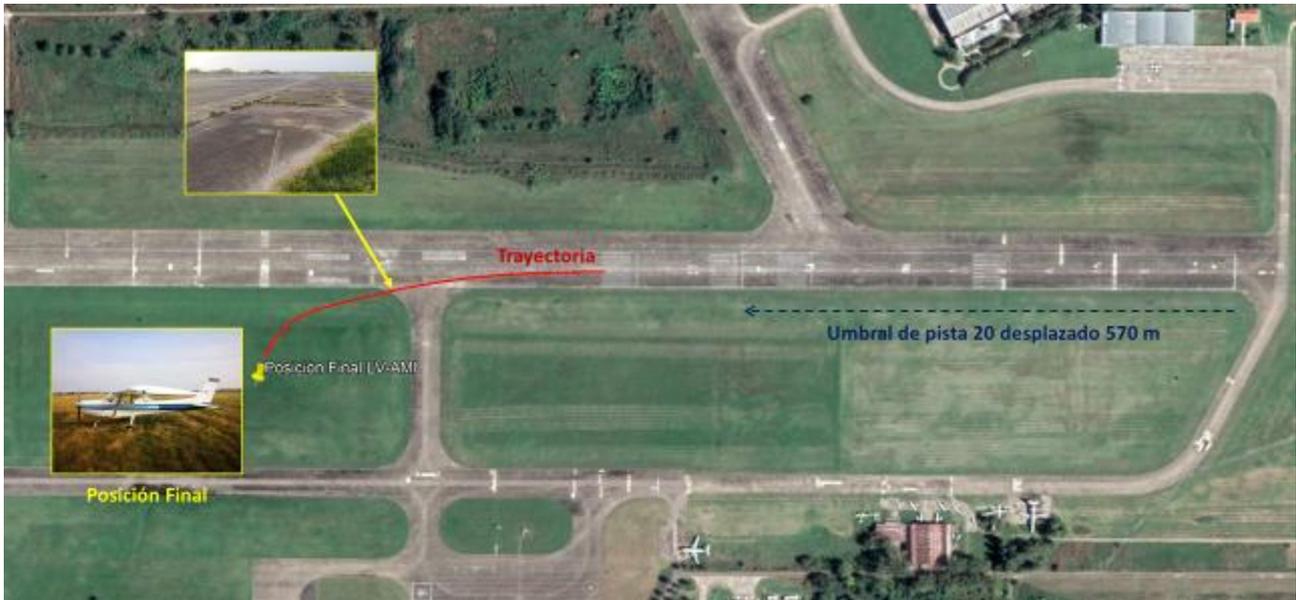
La investigación no identificó anomalías en los sistemas ni en los comandos de la aeronave. Luego de una serie de rebotes durante el aterrizaje, se produjo la excursión de pista por el lado izquierdo. La aeronave recorrió una distancia aproximada de 200 metros sobre el paño verde antes de detenerse.

Figura 2. Trayectoria de la aeronave

La aproximación se efectuó sin inconvenientes. Tras la toma de contacto inicial, la aeronave rebotó un total de 3 veces provocando la pérdida de control en tierra y posterior excursión de pista. Con la aeronave detenida en la franja de pista, el alumno piloto descendió con el motor en marcha.

- ✓ La importancia de enfatizar durante la instrucción, la práctica de una correcta técnica de recuperación en el caso de toques bruscos que hacen que la aeronave rebote en la pista.
