Informe de Seguridad Operacional

Falla de motor

Tecnam P2002 Sierra, LV-S050

20 de agosto de 2019

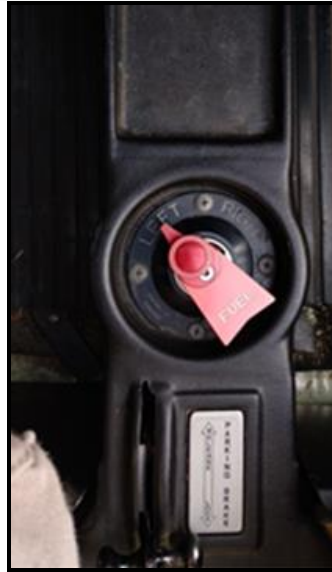
Figura 4. Válvula selectora de tanques de combustible

La aeronave se encontraba equipada con una válvula selectora de tanque de tres posiciones (*Left, Right y Off*) en donde la alimentación simultánea no es posible.

En la lista de chequeo de la aeronave (figura 14), en determinados procedimientos se indica llevar las válvulas selectoras de tanque a la posición *BOTH ON*, no existiendo dicha posición en la válvula selectora instalada en la aeronave.

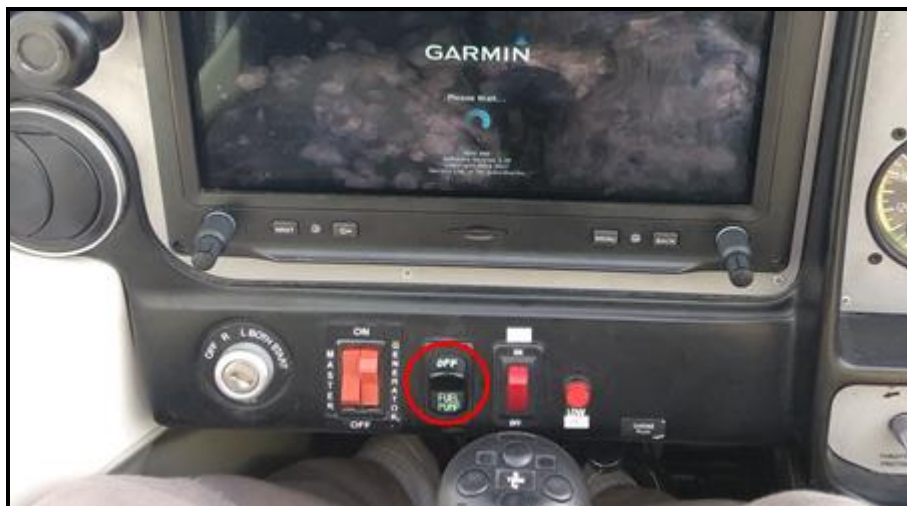
Figura 5. Imagen del interruptor de la bomba eléctrica de combustible

La investigación no pudo determinar fehacientemente el motivo de la pérdida de potencia en el motor. Si bien la bomba eléctrica de combustible se encontraba apagada, se desestimó la posibilidad de que esta condición pudiera afectar la alimentación de combustible al motor.

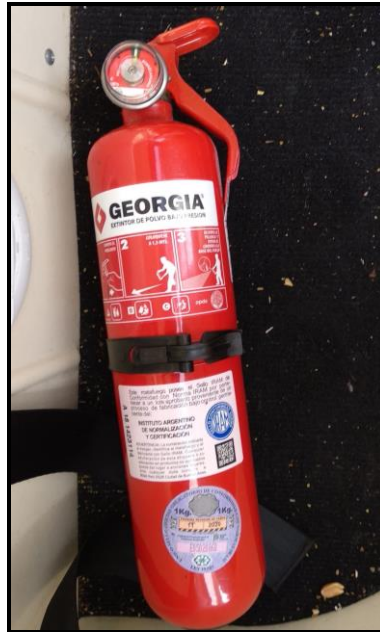
Figura 7. Extintor de fuegos y soporte

El extintor de fuego portátil instalado en la cabina de la aeronave era de polvo, marca Georgia, de 1 kg de peso neto para fuegos tipo A, B y C. El mismo se encontraba montado en un soporte de plástico.

La investigación observó como hallazgos recurrentes los siguientes: la presencia de extintores de polvo instalados en las aeronaves y que dichos extintores generalmente se encuentran montados en soportes de plástico. Durante un accidente, la desaceleración provocada por el impacto probablemente generaría que dichos soportes se rompan y el extintor resulte despedido pudiendo ocasionar lesiones a los ocupantes de la aeronave.

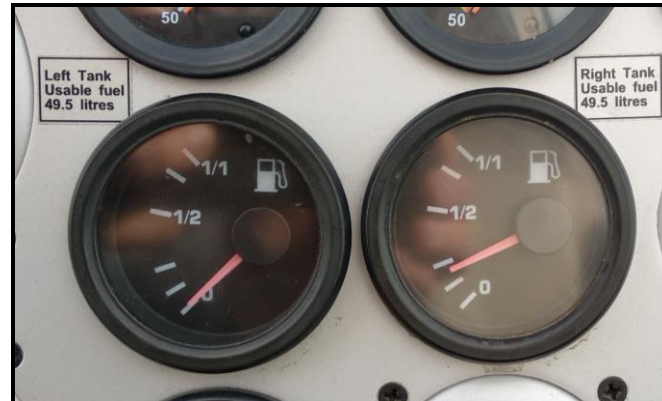
Figura 10. Indicadores de cantidad de combustible

Durante la inspección de la aeronave, no se observaron daños ni anomalías en el motor ni en el sistema de combustible. Se comprobó la cantidad de combustible remanente en los tanques,

disponiendo en el tanque izquierdo aproximadamente 1 litro de combustible tipo 100LL y aproximadamente 10 litros en el tanque derecho. Se tomó una muestra de combustible para su análisis.
