Informe de Seguridad Operacional

Falla de sistema de tren de aterrizaje-Contacto anormal con la pista

Cessna 210-D, LV-INT

70004107/19

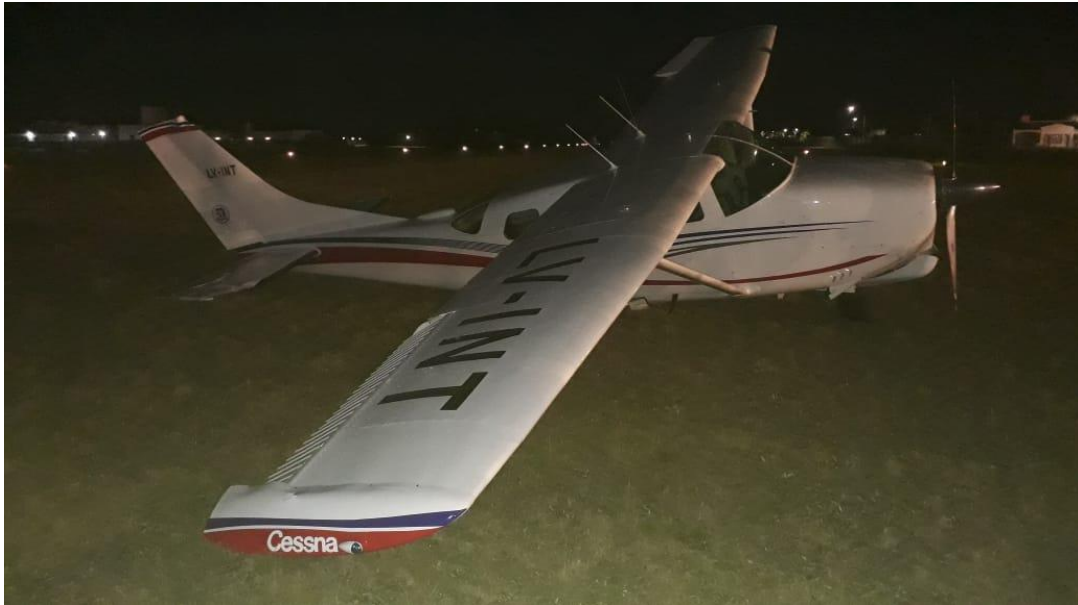
Luego de 30 minutos de vuelo, sin poder solucionar la falla, el piloto se preparó para el aterrizaje en la pista 11 del aeródromo. Al tomar contacto con la pista, el tren principal derecho se plegó haciendo que la aeronave impactara contra el terreno con la puntera del ala derecha y el estabilizador horizontal derecho. La aeronave recorrió 50 metros y se desvió a la derecha del eje de pista hasta detenerse.

El piloto y el pasajero abandonaron la aeronave por sus propios medios y resultaron ilesos. El estabilizador horizontal de la aeronave se dañó levemente, al igual que el ala derecha y el tren de aterrizaje principal derecho.

Figura 1. Vista general de la aeronave luego del incidente

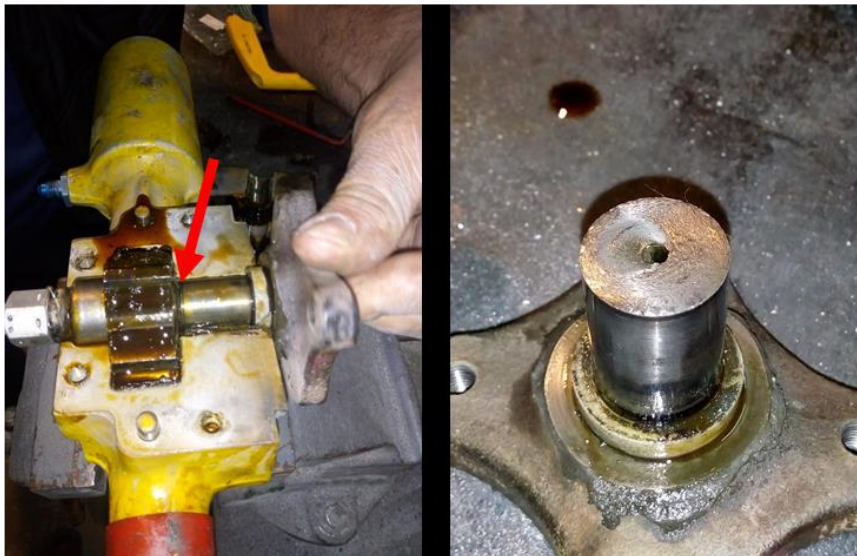
Se realizaron pruebas de retracción y extensión del tren, donde se observó que el tren principal derecho permaneció siempre en posición de transición. Se desmontó el actuador hidráulico de dicho tren y se observó que el eje del actuador estaba fracturado, porque el tren no se movía.

Figura 2. Actuador del tren de aterrizaje principal derecho

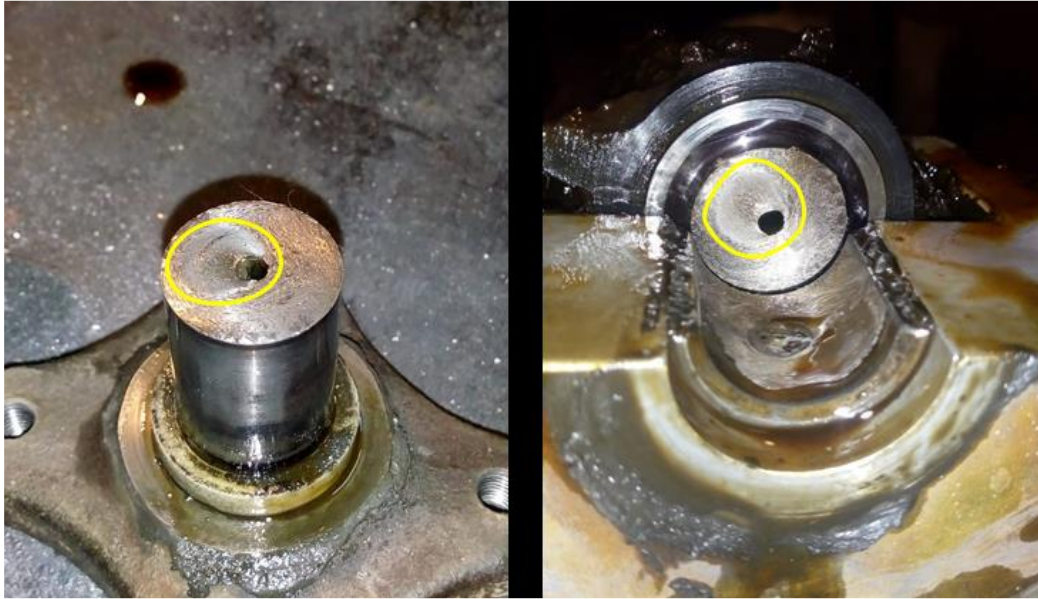
El eje presentaba signos de una falla por la propagación de una fisura por cargas cíclicas. El origen de la fisura probablemente se debió a una discontinuidad (concentrador de tensiones) en el orificio del centro del eje, que luego se propagó hacia el borde exterior. El avance de la grieta durante el tiempo de servicio del componente fue reduciendo la sección resistente del eje hasta que no fue capaz de tolerar los esfuerzos de operación y falló.

Figura 3. Propagación de la fisura en el eje del actuador

La falla del eje se produjo por la propagación de una fisura interna, producto de los ciclos de operación del componente, que se originó en el orificio central del eje. La evidencia documental no permitió establecer cuando fue instalado el componente ni la cantidad de ciclos de operación. El circuito hidráulico del sistema de retracción/extensión del tren de aterrizaje no presentó fallas.

Si bien no se pudo determinar fehacientemente qué originó la discontinuidad en el eje en el que se generó la fisura, tampoco se hallaron antecedentes de otros sucesos que evidenciaran un proceso de fatiga en el eje del actuador. Este tipo de falla tampoco podría haber sido detectado mediante los procedimientos de mantenimiento recomendados (no obligatorios) establecidos por el fabricante.
