INFORME DE SEGURIDAD OPERACIONAL

Contacto anormal con la pista

Cessna T210L, LV-GWG

97338666/19

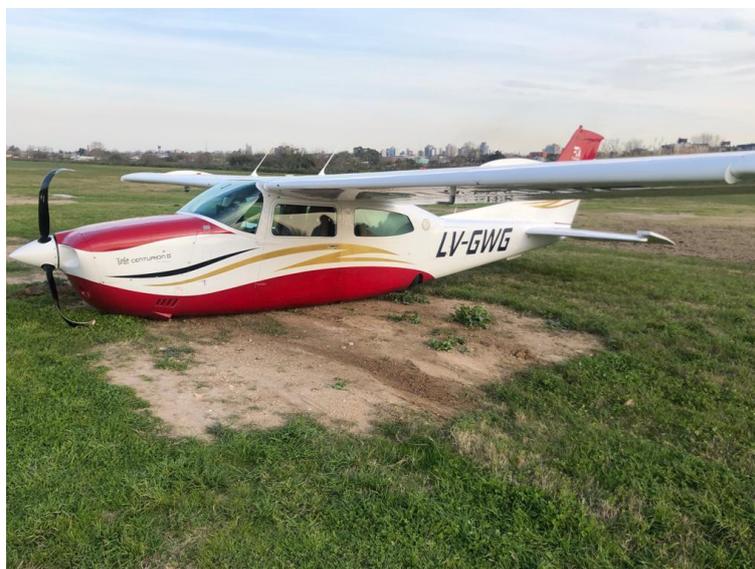
El 9 de julio de 2019 la aeronave matrícula LV-GWG, un Cessna T210L, despegó del aeródromo de Ezpeleta (Buenos Aires) a las 17:20 horas², con destino al aeródromo de La Plata (Buenos Aires), en un vuelo de aviación general de recreación. Durante el ascenso inicial se produjo una vibración y la pérdida de potencia, hecho que impidió aumentar la altitud y la velocidad de vuelo. El piloto se incorporó al circuito de aeródromo para realizar un aterrizaje de emergencia. La aeronave tomó contacto con la pista con el tren de aterrizaje retraído, la hélice impactó contra la superficie de la pista y se produjo una detención brusca del motor. La aeronave se detuvo sobre la pista con rumbo noreste.

Figura 1. Posición final de la aeronave accidentada

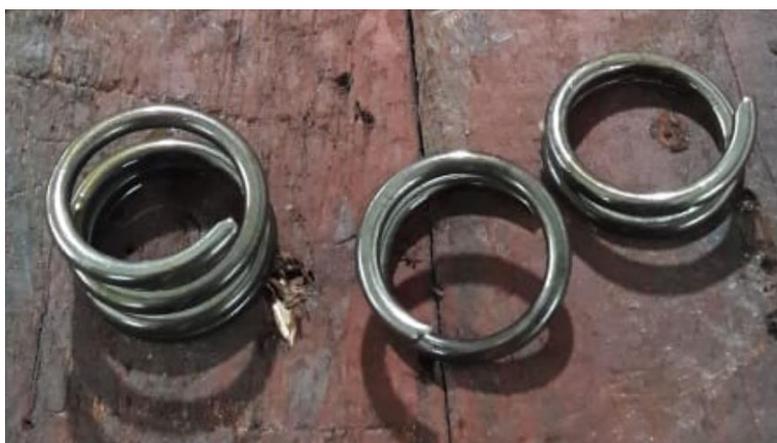
El informe realizado por el taller permitió establecer que la pérdida parcial de potencia fue generada por la rotura de un resorte de la válvula de escape del cilindro número 3.

Figura 2. Resorte de la válvula de escape del cilindro 3

La pérdida parcial de potencia fue generada por la rotura de un resorte de la válvula de escape, lo que originó un alto nivel de vibraciones del motor, que no le permitieron continuar el vuelo. Circunstancia que determinó que el piloto realizara un aterrizaje de emergencia.

En cuanto a la documentación, no se hallaron registros de la inspección correspondiente a 100 horas de los inyectores. No obstante, esto no tuvo relación de causalidad con el suceso. No se hallaron registros de mantenimiento del componente que falló en servicio, dentro de las 113,2 horas desde la recorrida general.

- ✓ La pérdida de potencia del motor experimentada durante el ascenso de la aeronave se produjo debido a la rotura de un resorte de la válvula de escape del cilindro número tres.
- ✓ La alarma aural que indicaba la falla y el funcionamiento irregular del motor evitaron que la alarma de tren de aterrizaje fuera escuchada.

- ✓ La importancia del seguimiento y ejecución de las tareas de inspección en base a la documentación brindada por los fabricantes de las aeronaves, a fin de cumplir los tiempos de inspección y vida límite de cada componente.
