Informe de Seguridad Operacional

Petrel 912i, LV-FVC

Aeródromo de Pergamino, Pergamino, Buenos Aires

52059721/21

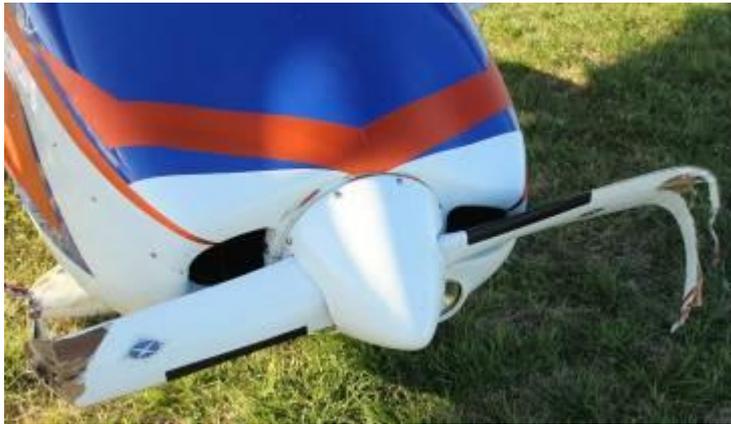
Figura 2. Daños en el LV-FVC

Como consecuencia del suceso, la aeronave experimentó la destrucción de su hélice y la detención brusca de su motor.

Daños de importancia por colapso estructural del tren de aterrizaje de nariz.

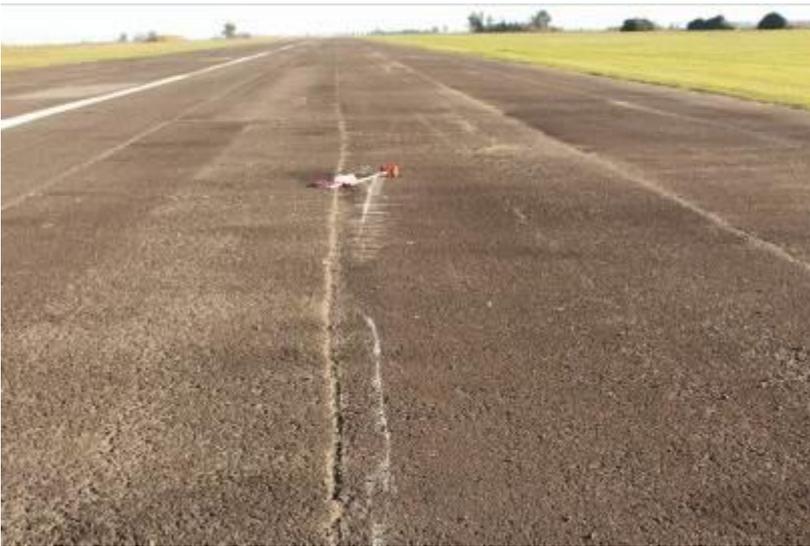
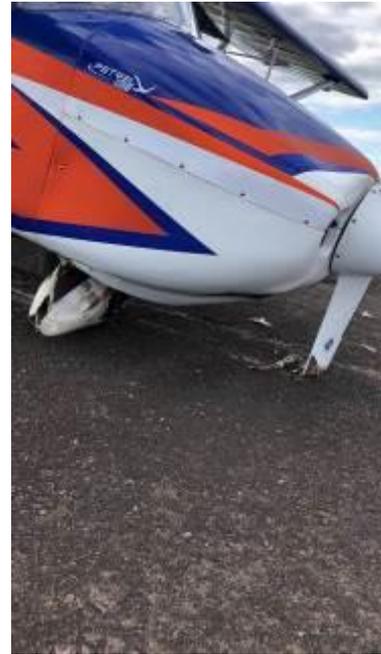
Figura 4. El LV-FVC accidentado y marcas en la pista

El incidente se produjo sobre la pista del aeródromo de Pergamino. La aeronave sufrió el colapso estructural de su tren de aterrizaje de nariz durante el rodaje, impactando con la hélice en el asfalto de la pista.

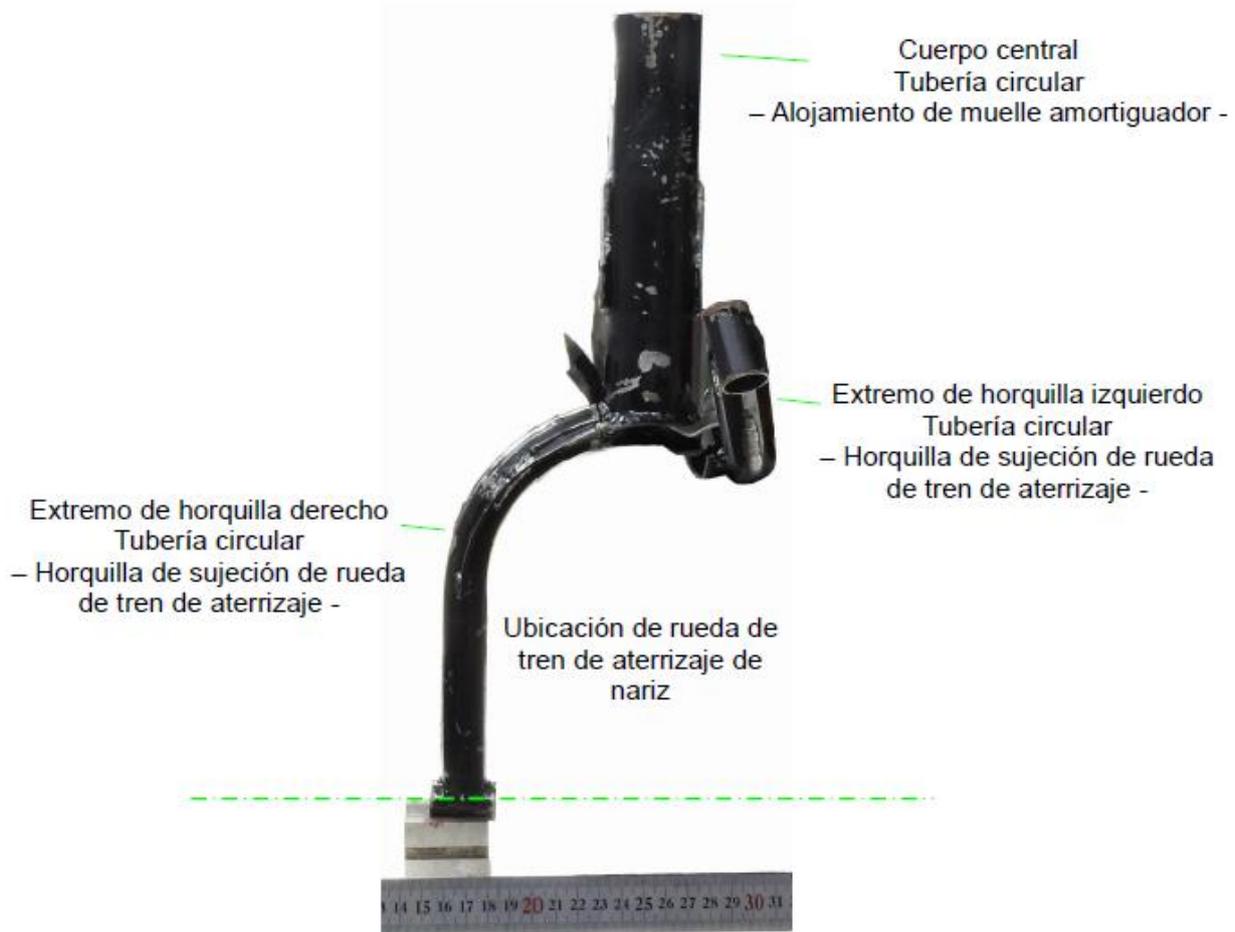
Figura 5. Tren de aterrizaje de nariz del LV-FVC

La investigación reservó para estudio la horquilla del tren de aterrizaje de nariz P/N TA_01_01_00, que había sido encontrada colapsada al momento de arribar al lugar del suceso.

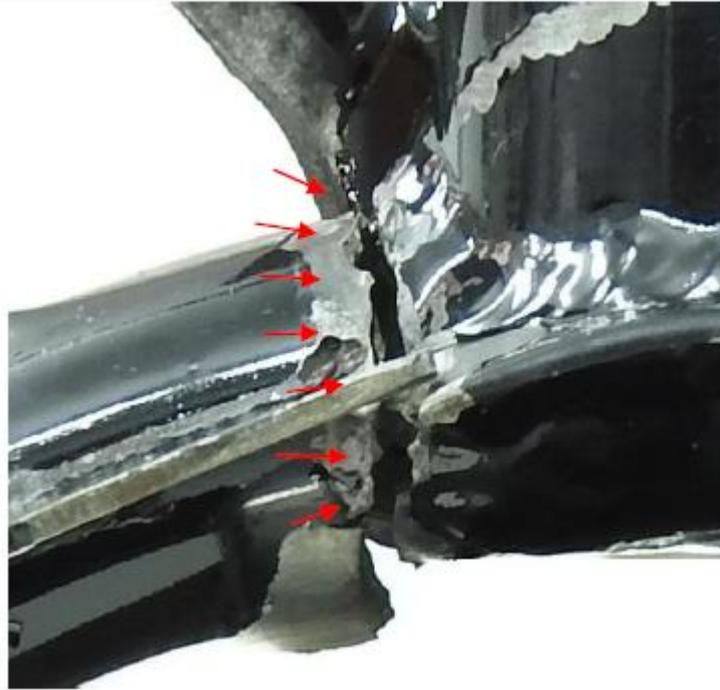
Figura 6. Fisura contigua al cordón de soldadura

La investigación no identificó aspectos en la operación de la aeronave que pudieran haber influido en el suceso. El estudio realizado sobre la horquilla del tren de aterrizaje de nariz mostró que el proceso de soldadura de conformado se constituyó en un severo concentrador de tensiones, que propició la falla posterior. Según este estudio:

No se encontraron indicios de haber sometido al tren de aterrizaje de nariz a cargas que hubiesen excedido las normales previstas para el elemento en la operación de la aeronave. La aparición de estructuras frágiles (fases aciculares martensíticas) en el sector inmediatamente contiguo al cordón de soldadura disminuyeron considerablemente la capacidad de la horquilla de soportar esfuerzos mecánicos. Esto dio lugar a grietas (entalla metalúrgica) que se propagaron de manera relativamente rápida hasta que el material remanente no pudo soportar el esfuerzo transmitido en la operación normal de la aeronave y se produjo el colapso estructural del componente.

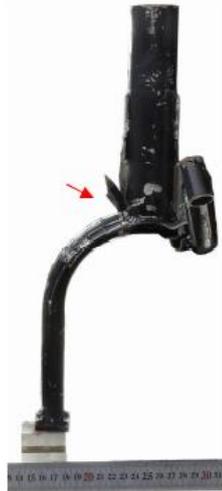
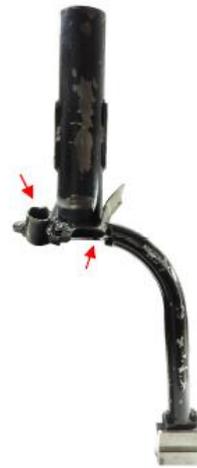
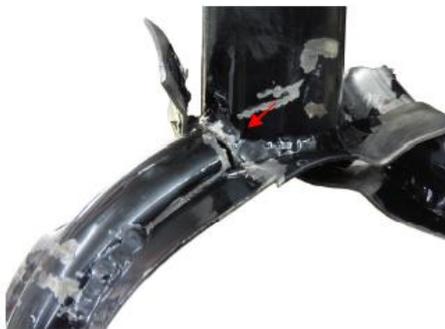
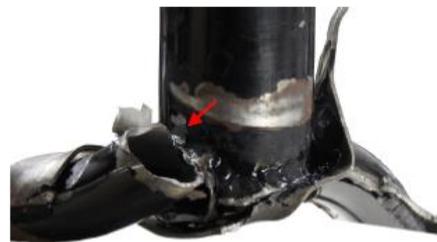
Nos fue suministrada por el comitente la muestra identificada por el mismo como “Tren de Aterrizaje de nariz de aeronave Petrel 912 LV-FVC” la cual presentaba rotura. Ver fotografía n°1, n°2, n°3 y n°4.

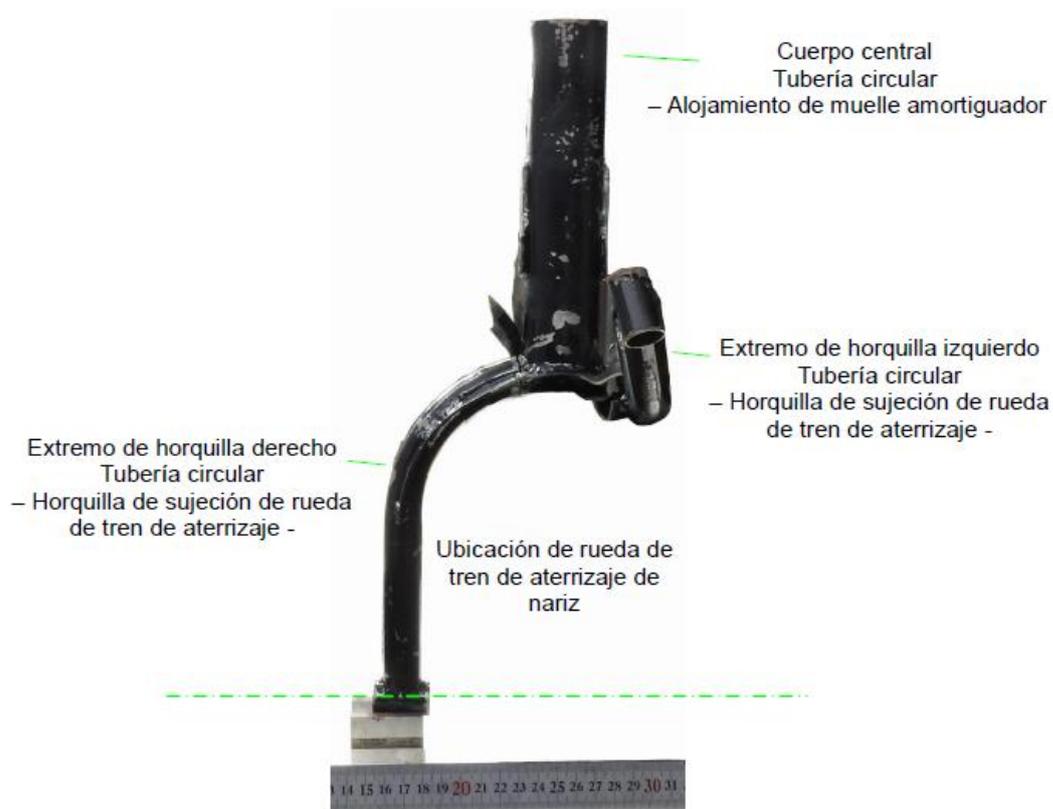
Fotografía n°5

- Componente correspondiente a aeronave de producción nacional.
- Material constructivo: Tuberías de acero 4130 , uniones soldadas mediante proceso TIG.
- Rotura del componente durante proceso de aterrizaje normal, sin aparentes complicaciones y/o anormalidades.
- Tiempo en servicio estimado aproximado del componente: 1000 ciclos, no existiendo vida útil definida.
- El componente se encuentra constituido básicamente por un cuerpo central el cual contiene en su interior un muelle que actúa como amortiguador. En la base del cuerpo central se encuentran vinculados a través de soldadura una suerte de horquilla de tubería circular que constituye el soporte de sujeción de la rueda de aterrizaje de nariz de la aeronave. Ver fotografía n°5.

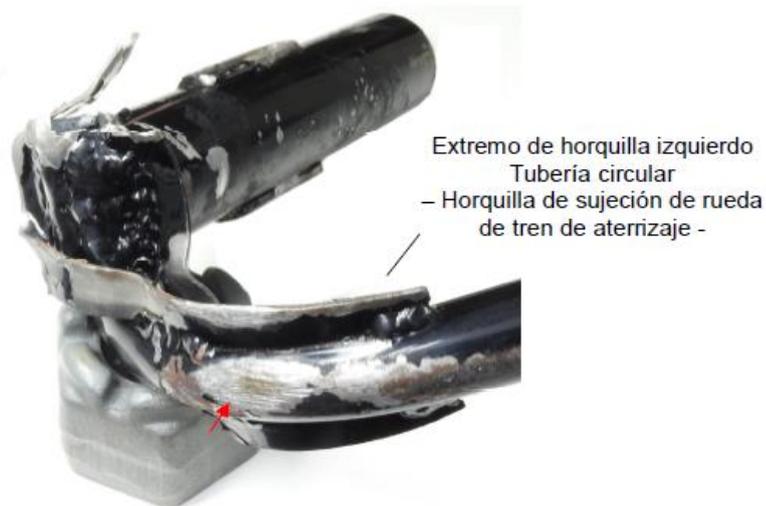
Fotografía n°6

- El componente presenta rotura en ambos extremos que constituyen a la horquilla de sujeción de la rueda de tren de aterrizaje de nariz, ambos con desprendimiento total del componente, quedando el lado izquierdo vinculado al conjunto por medio de refuerzos laterales.
- El componente presenta sobre el extremo que quedo vinculado al cuerpo central marcas de fricción en la base inferior. Estas marcas han debido producirse como consecuencia del colapso del conjunto y arrastre del mismo sobre la superficie de aterrizaje. Ver fotografía n°6.

- Las roturas se producen en las zonas de unión de los extremos que constituyen a la horquilla de sujeción de rueda de tren de aterrizaje y el cuerpo central.
- Se observan sobre las superficies de rotura abundantes óxidos.
- Las superficies de rotura presentan importantes aplastamientos, correspondientes a contacto entre partes posterior a la rotura del componente.
- Las geometrías de las piezas correspondientes a conjunto "Tren de aterrizaje" se encuentran conservadas.
- La rotura produjo separación de las partes de los extremos constituyentes a la horquilla de sujeción de rueda, quedando uno de los extremos vinculas a cuerpo central por medio de la aleta de refuerzo.

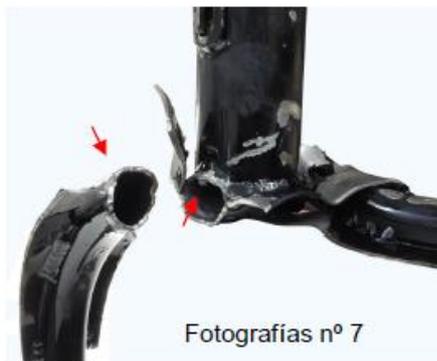
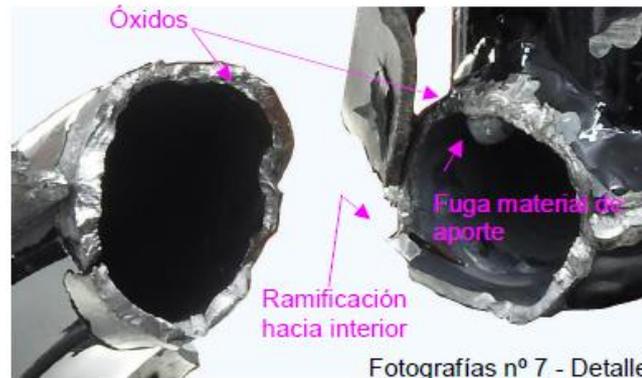
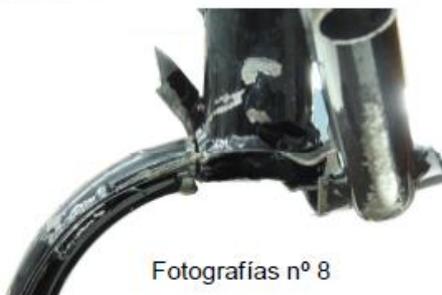
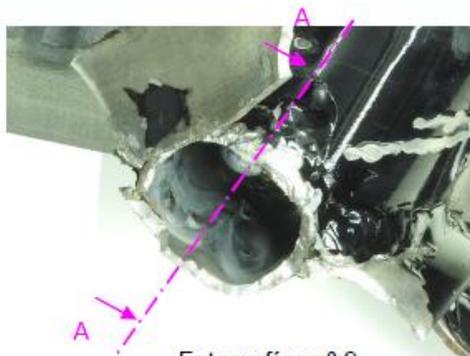
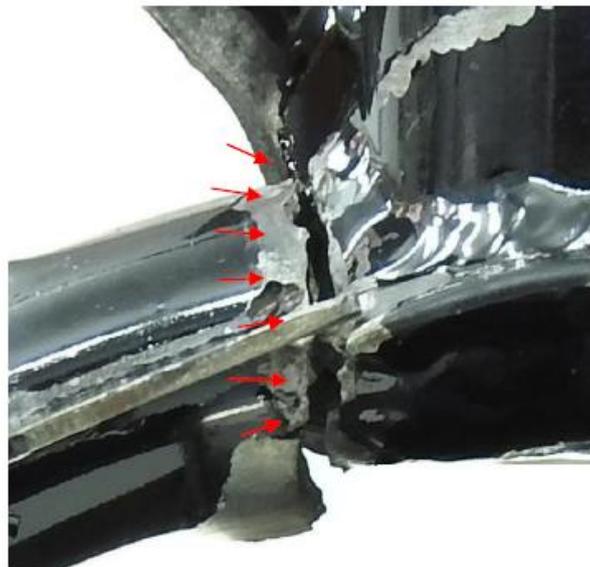
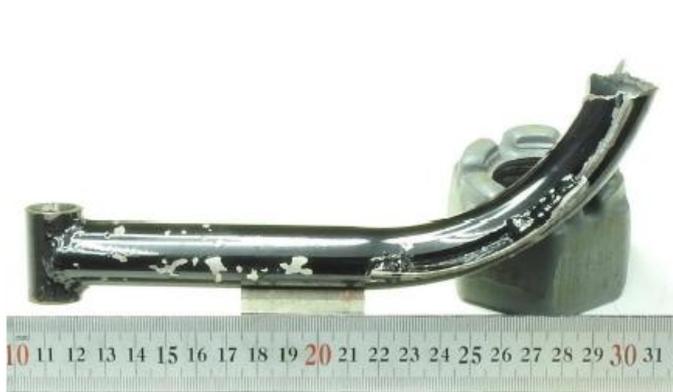
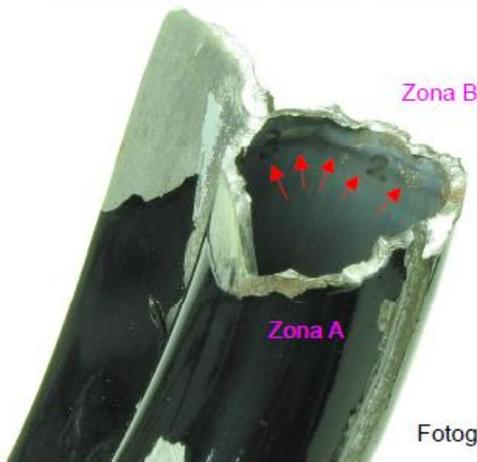
- La rotura se produjo de forma circunferencial a la sección de tubo circular que constituye al extremo de horquilla, siguiendo perfil de soldadura practicado para la unión de partes.
- Los perfiles del tubo circular y el del cordón de soldadura se encuentran conservados.
- Sobre la superficie interior de la soldadura de unión de partes, se observa un defecto, atribuible a una perforación de la pared de tubo y fuga de material de aporte.
- Los perfiles que constituyen a los labios de rotura siguen la trayectoria de afectación térmica del proceso de soldadura, observándose ramificación hacia el interior de la sección del cuerpo central. Ver fotografías n°7, n°8, n°9, n°10, n°11 y n°12.

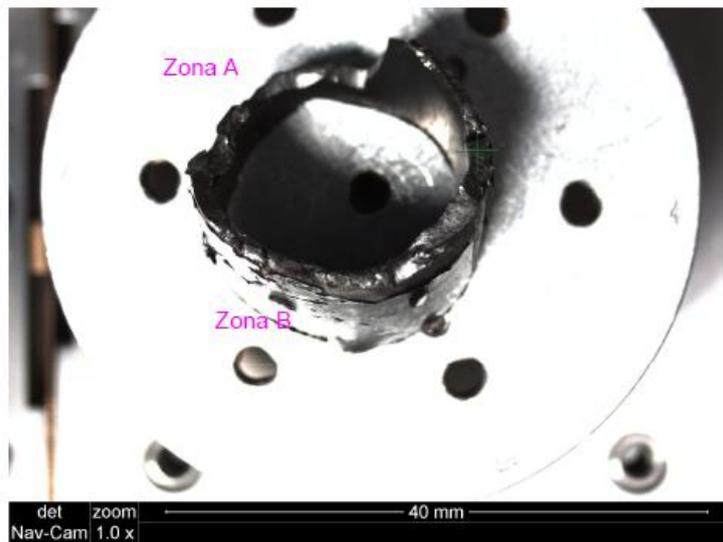
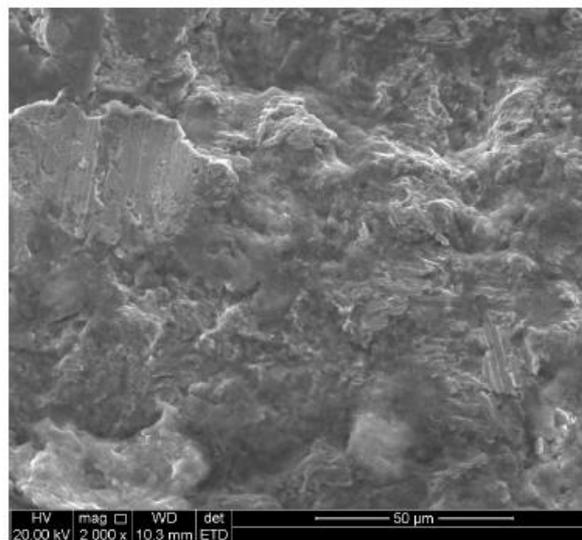
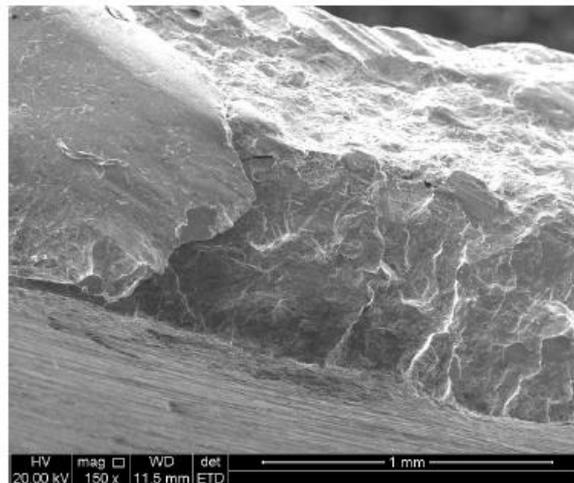
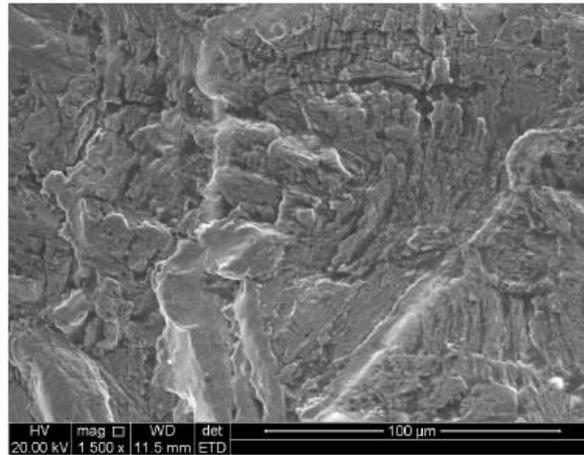
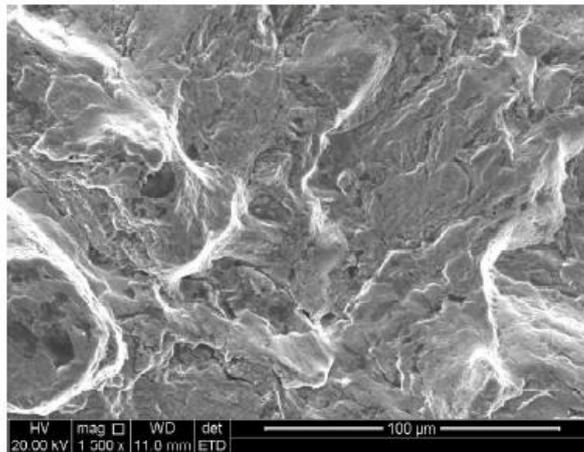
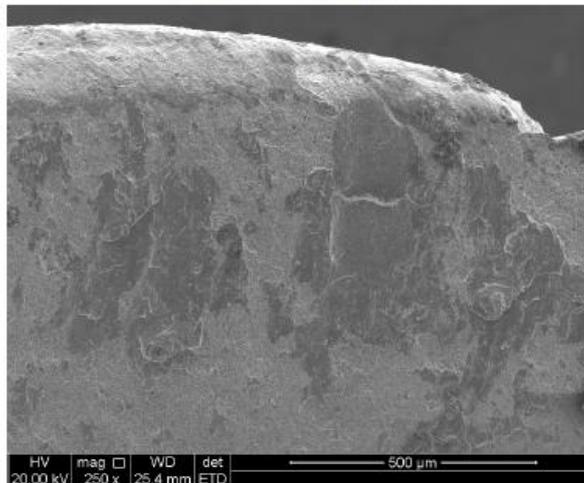
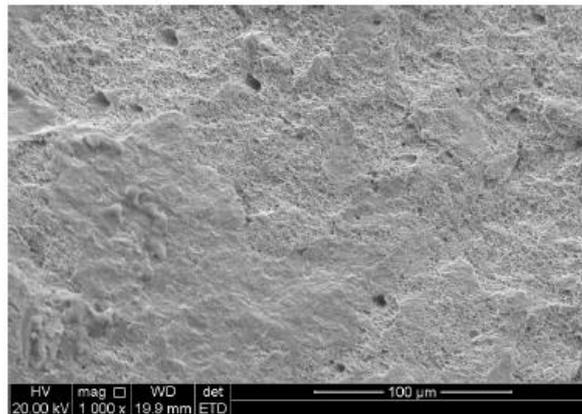
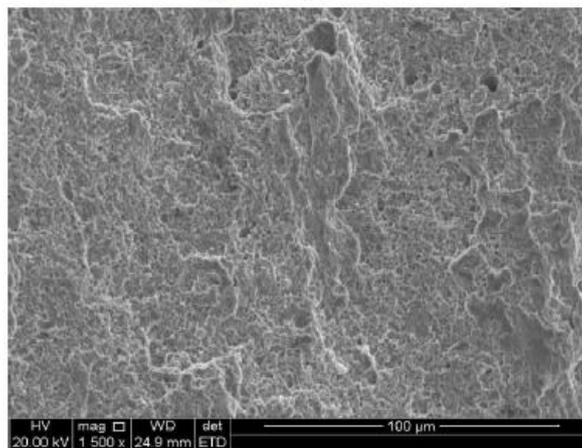
Se procedió a separar los labios de rotura correspondientes al extremo horquilla derecho y a observarlos a través de microscopia electrónica de barrido – SEM. Ver fotografía digitalizada n°1 – vista en planta _ cámara SEM -. Las observaciones microscópicas así realizadas, mostraron que sobre la superficie de rotura existía una capa de óxido firmemente adherida, la cual no fue posible retirar por los procesos de limpieza realizados. Esta capa así adherida imposibilitó realizar el análisis completo de dicha rotura. Ver fotografía digitalizada n°2 y análisis EDS de la misma. No obstante a ello, en los tramos de observables se pudo apreciar importante deformación/aplastamiento debido al contacto entre partes, zona con existencia de rotura del tipo frágil – Zona A – Ver fotografía digitalizada n°3, n°4 y n°5 y zona con existencia de rotura del tipo dúctil – Zona B – ver fotografía digitalizada n°6, n°7 y n°8.

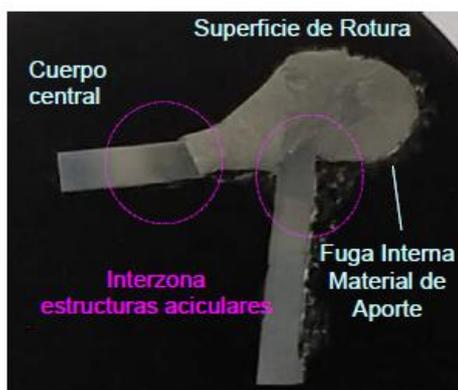
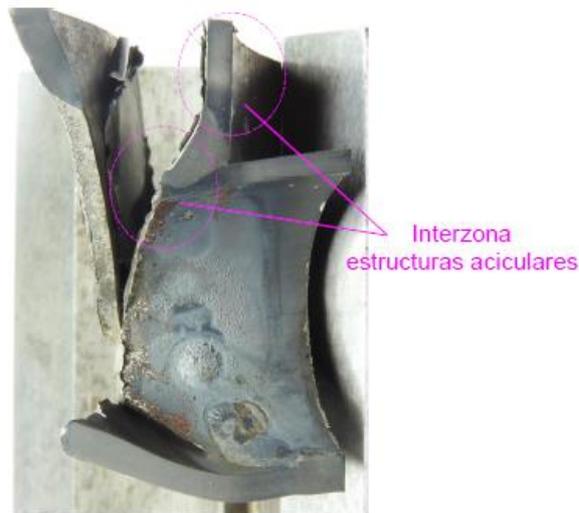
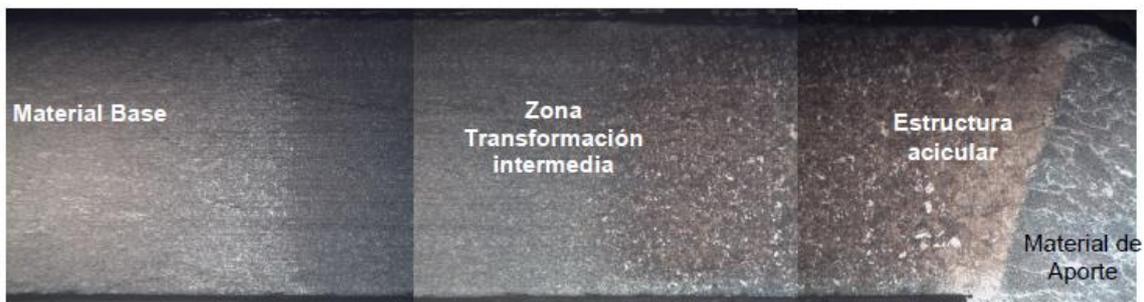
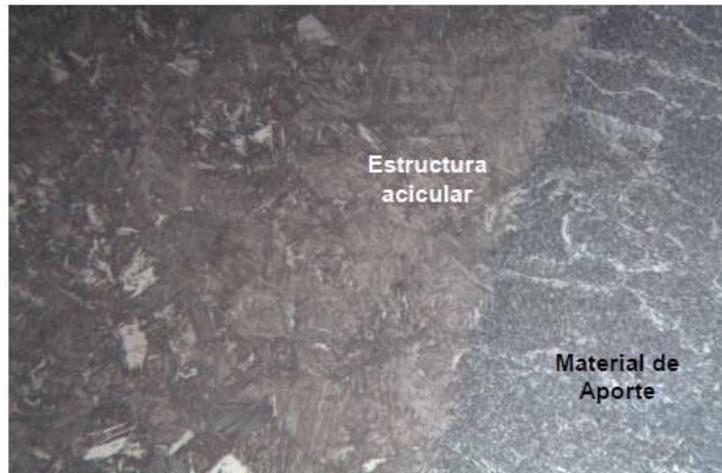
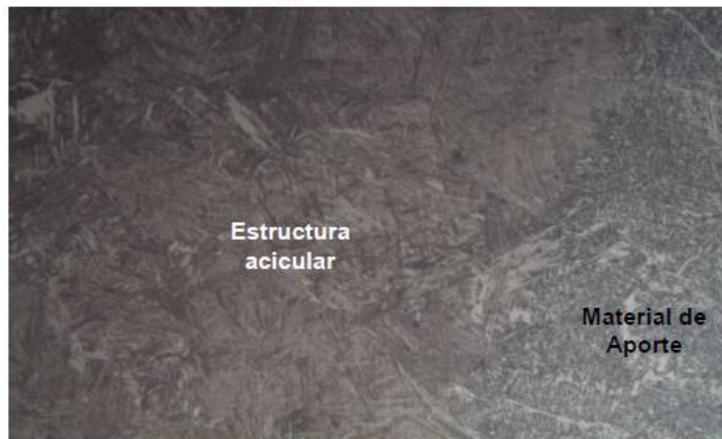
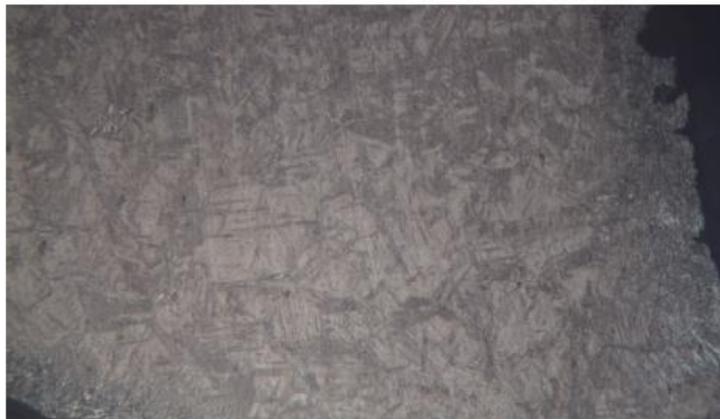
Las observaciones microscópicas de la probeta así tomada, permite apreciar una estructura de material base del tipo ferrítica, con carburos de hierro finamente diseminados, intentando formaciones de lagunas perlíticas. Desplazando la observación hacia la zona de unión de partes, zona de soldadura – puede apreciarse en una extensión del orden de 390µm una estructura acicular - estructura martensítica -.y desde la misma, una zona aproximada de 3000µm estructuras de transformación intermedia. Ver fotografías n°13, n°14 y Fotomicrografías n°1; n°2, n°3, n°4 y n°5..

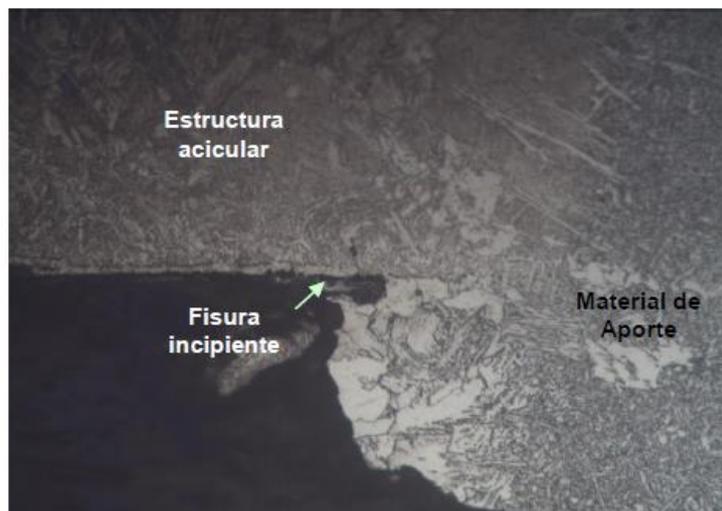
Fotomicrografía n°4 – x 200 aumentos – Fisura incipiente

De acuerdo a los estudios realizados entendemos que la muestra "Tren de aterrizaje de nariz de aeronave Petrel 912 LV-FVC" ha presentado rotura debido a la aplicación de cargas cíclicas, iniciándose en localización del exterior de la superficie soldada, la cual pudo resultar como una entalla metalúrgica, constituyéndose este sitio en la zona apropiada para el proceso de inicio de falla.
