# Informe de Seguridad Operacional

Piper PA-28-200, LV-LMG

Aeródromo Los Toldos, General Viamonte, Buenos Aires

**55633104/19**

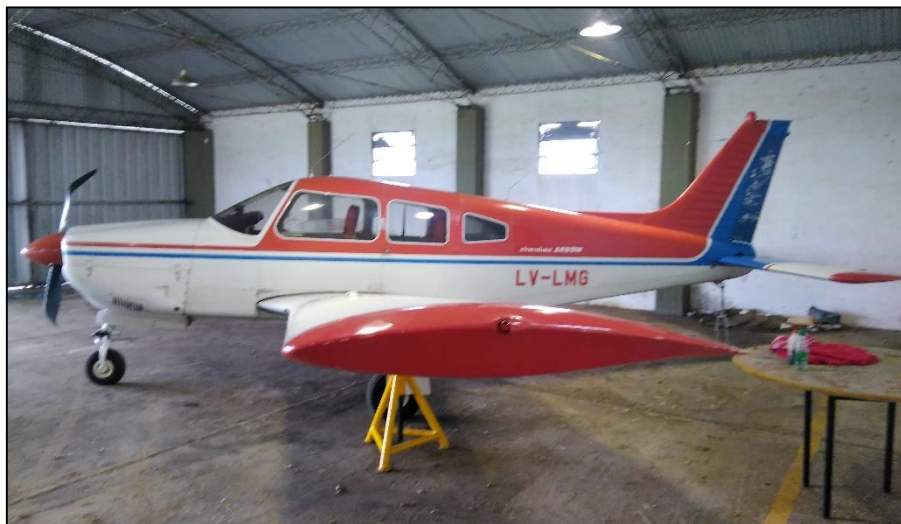
El 9 de junio de 2019 la aeronave matrícula LV-LMG, un Piper PA-A-28-200, aterrizó en la pista 05 del aeródromo de Los Toldos (provincia de Buenos Aires) a las 19:00 horas aproximadamente, luego de realizar un vuelo local de entrenamiento. Durante la carrera de aterrizaje, el tren de nariz comenzó a replegarse, ocasionando el contacto de la hélice contra el terreno. La aeronave quedó detenida en la pista y los ocupantes descendieron sin lesiones. Posterior a ello, el piloto y personal del aeroclub llevaron la aeronave hacia un hangar del aeródromo.

Figura 1. Aeronave al momento de la llegada de los investigadores

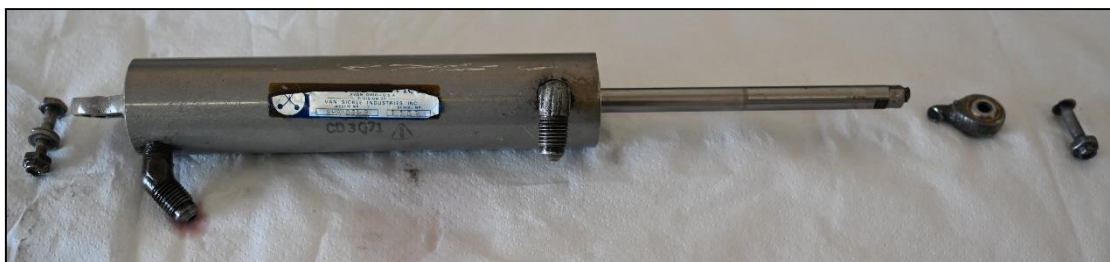
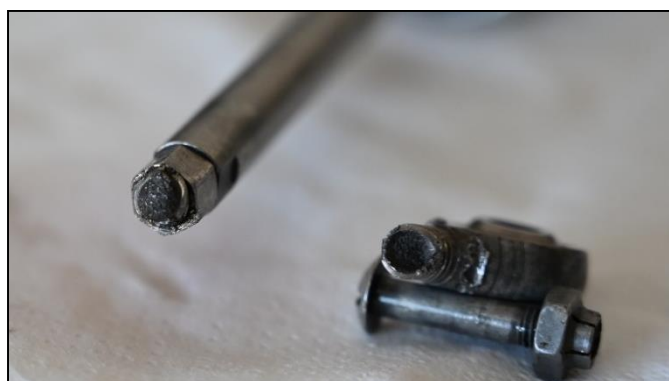
Durante el trabajo de campo se pudieron observar los daños en la aeronave, la rotura del cilindro hidráulico del tren de aterrizaje de nariz y daños de importancia en la hélice.

Figura 2. Cilindro hidráulico de tren de aterrizaje de nariz

Figura 3. Cilindro hidráulico de tren de aterrizaje de nariz

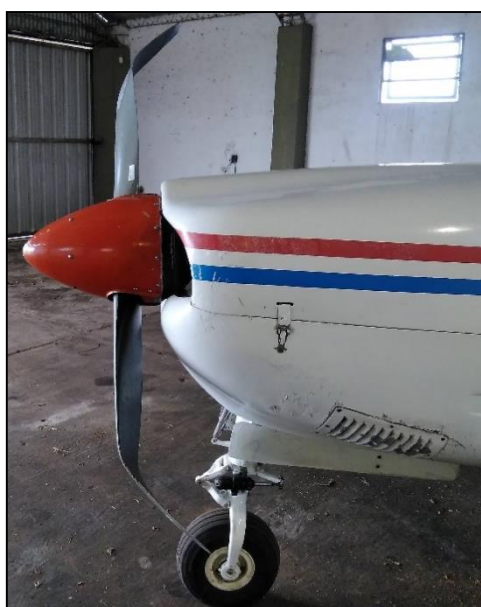
De acuerdo con la entrevista realizada al piloto del LV-LMG, el aterrizaje fue normal y durante la carrera de aterrizaje, el tren de nariz comenzó a plegarse hasta quedar retraído, lo que provocó daños de importancia en el carenado inferior del motor y en la hélice por el contacto con el terreno.

Figura 4. Hélice posterior al accidente

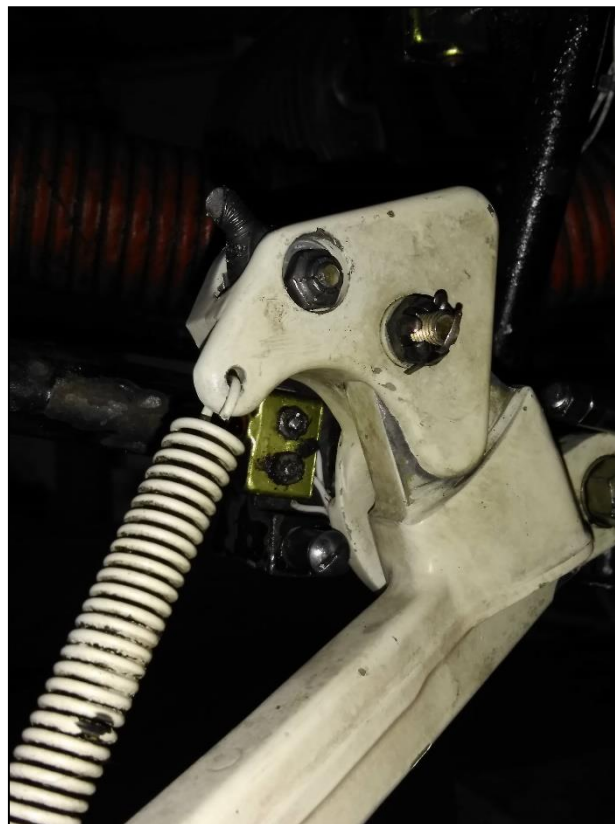
También, se observó que el gancho de traba del tren de aterrizaje de nariz era distinto al ilustrado en el catálogo de partes y el manual de servicio de la aeronave.

Figura 5. Traba de tren de aterrizaje instalada en el LV-LMG

Si bien la aeronave LV-LMG no fue fabricada en Estados Unidos (la misma fue un kit fabricado y ensamblado por la ex empresa argentina Chincul – Fábrica de aviones), la empresa norteamericana proveyó el plano de la traba del tren de aterrizaje de nariz en donde se pudo observar que la pieza debe tener tres bulones y la pieza instalada en el LV-LMG sólo poseía dos de ellos.

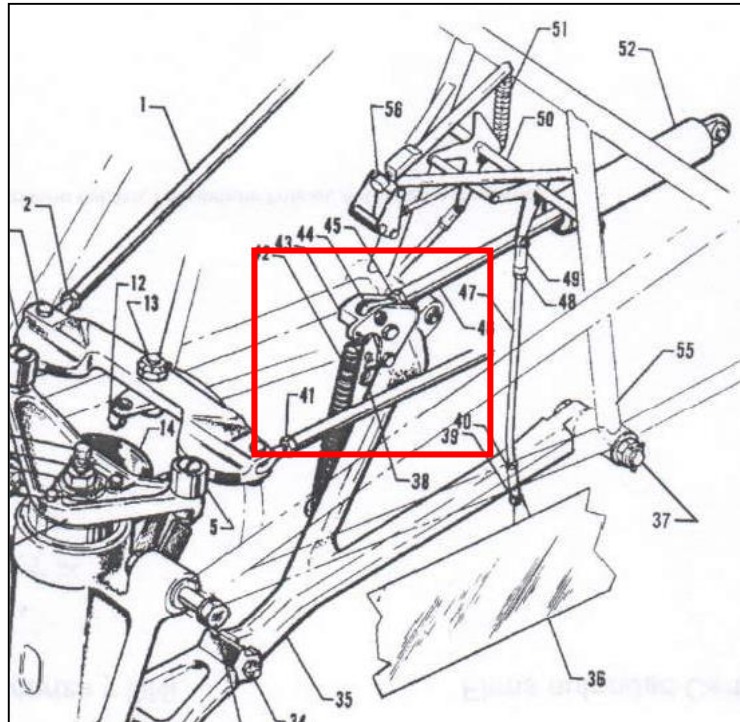
Figura 6. Ilustración de la traba en el catálogo de partes

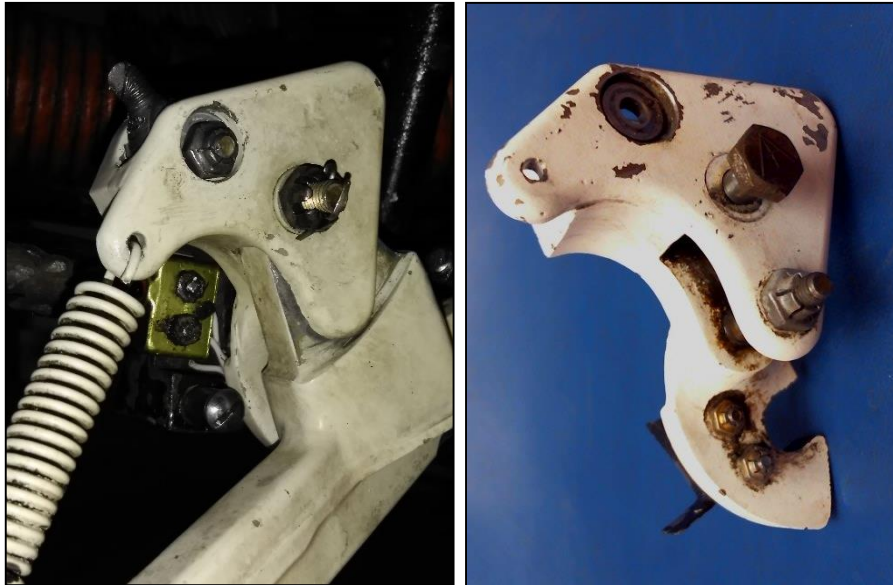
Tras las tareas de campo realizadas en la aeronave se pudo observar que la traba de tren de aterrizaje instalada en la aeronave no era coincidente con la ilustrada en el catálogo de partes aplicable para las aeronaves del tipo Piper PA-28. No se encontró evidencia de un reemplazo o algún documento que establezca la aplicabilidad de la pieza instalada en la aeronave.

Figura 7. Imagen comparativa de la traba de tren de aterrizaje de nariz (a la izquierda la instalada en el LV-LMG y a la derecha la imagen ilustrativa provista por el TAR)

- ✓ No se pudo determinar fehacientemente el origen de la falla.
- ✓ La traba de tren de aterrizaje de nariz instalada no era coincidente con la ilustrada en el catálogo de partes aplicable a la aeronave.
- ✓ No se encontró evidencia ni trazabilidad de la traba de tren de aterrizaje de nariz.

- ✓ La importancia de elevar el nivel de conocimiento del personal operativo sobre cuáles son los sucesos de notificación obligatoria y el valor de que dicha notificación se realice en tiempo y forma.
- ✓ La importancia de adoptar todas las medidas necesarias para asegurar que los componentes instalados en las aeronaves posean las especificaciones originales de diseño con el objetivo de mantener los estándares de calidad y confiabilidad técnica.
- ✓ La importancia de difundir la Circular de Asesoramiento 20-34D entre los operadores de aeronaves con tren de aterrizaje retráctiles, como así también entre los talleres aeronáuticos de reparación que realicen mantenimiento a aeronaves de ese tipo.
