INFORME PRELIMINAR

Accidente: Pérdida total por vuelta Campana.

Lugar: Embalse Valle Grande – Provincia de Mendoza.

Expediente: EX-2022-04677870-APN-JST#MTR

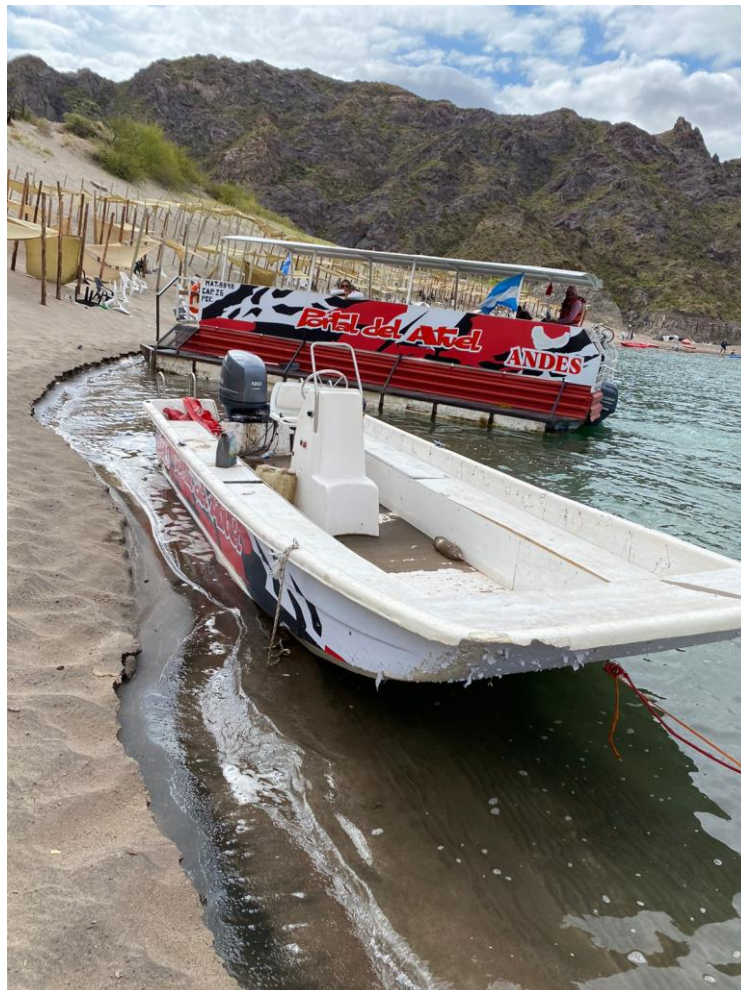
Figura 1. Fotografía de la embarcación. Vista de la amura de estribor
