Informe de Seguridad Operacional (ISO)

Evento: Pérdida total por vuelta campana

Nombre del buque: Delta en Kayak

Lugar: Embalse Valle Grande – Provincia de Mendoza

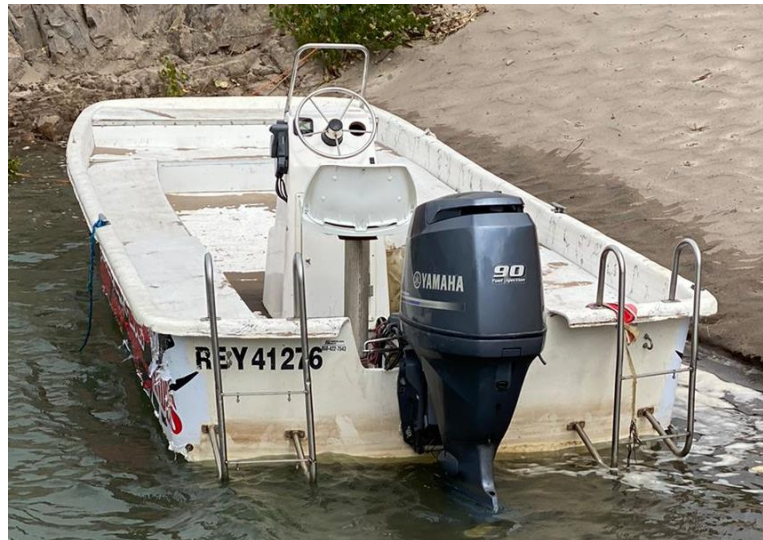
Figura 3. Lancha accidentada. Vista de popa. Se observa el motor de 90 HP y la Matrícula Nacional

- ✓ La embarcación debía llevar un motor de 75 HP y tenía uno de 90 HP, esto le daba mayor potencia, por lo cual, se conseguía mayor velocidad para el mismo desplazamiento⁷, que por las características de la embarcación y las recomendaciones hechas por el fabricante se debían extremar las precauciones en las maniobras.

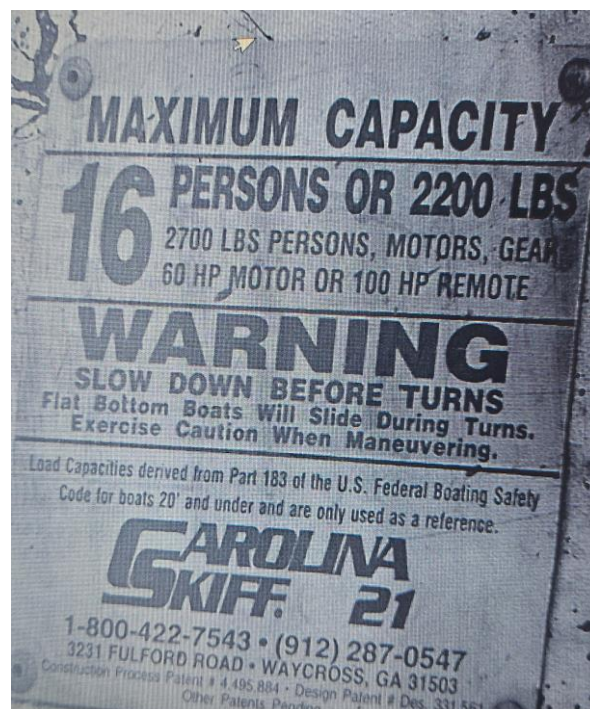
Figura 4. Especificaciones técnicas de la embarcación exhibidas en el casco de la embarcación

- ✓ La lancha tenía una capacidad para 16 personas según la matricula otorgada por la DRNR de la provincia de Mendoza, sin especificar el máximo peso permitido, que según el fabricante es de mil kilos (1000 kg) y teniendo en consideración que las personas embarcan con sus pertenencias, y al momento del suceso había 21 personas embarcadas con sus posesiones. Por ende, superaba como mínimo en un 33% la cantidad de pasajeros.

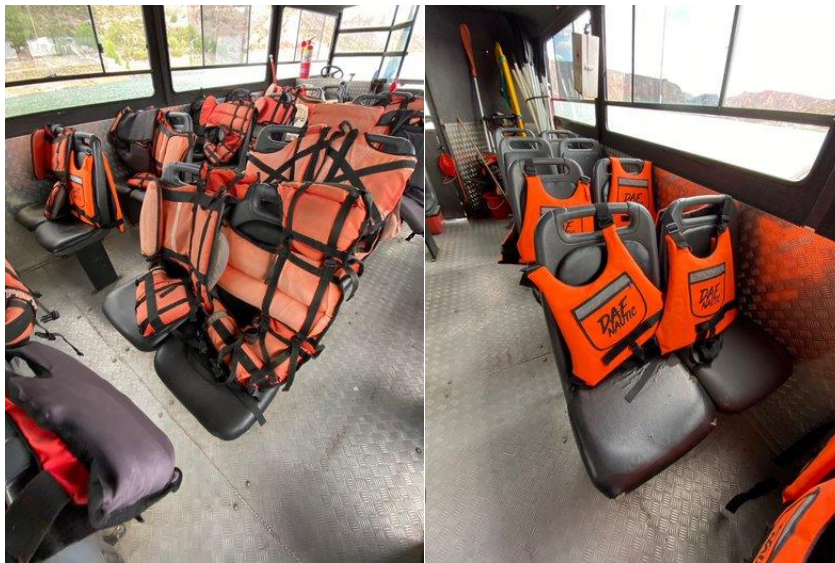
Figuras 8 y 9. Embarcaciones de la empresa Portal del Atuel. Vista del interior con los DAF

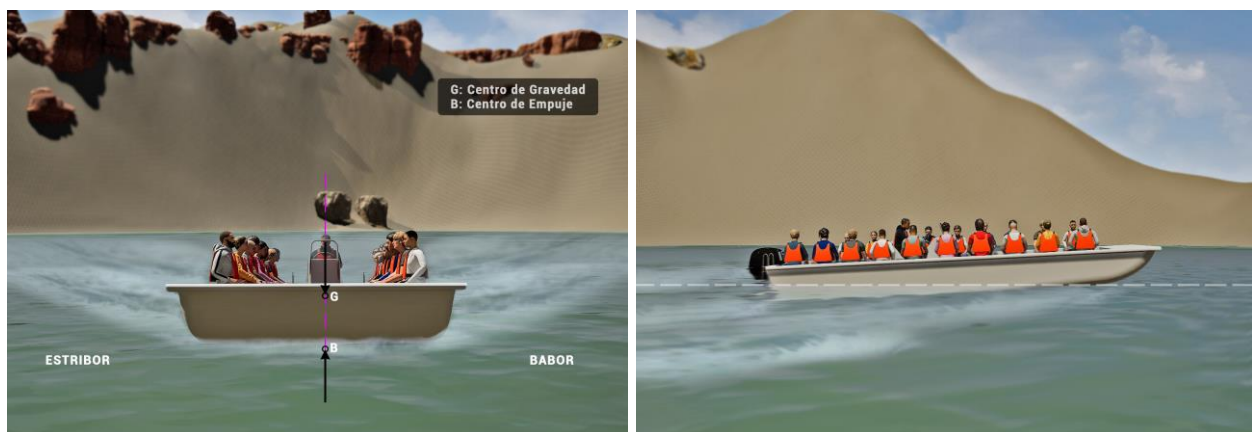
- ✓ Aproximadamente 5 minutos luego de zarpar, la lancha iba navegando a velocidad normal, el viento provocaba un oleaje de proa y consecuentemente la salpicadura de agua hacia el interior por el efecto del golpe de la ola. Según lo indicado, los pasajeros, para no mojarse, se corrieron y algunos se pararon. Ante esta situación, el timonel

Figuras 10 y 11. Lancha navegando a velocidad normal. Las olas golpean en la proa y salpican a las personas a bordo. Algunas de ellas se corren y se ponen de pie

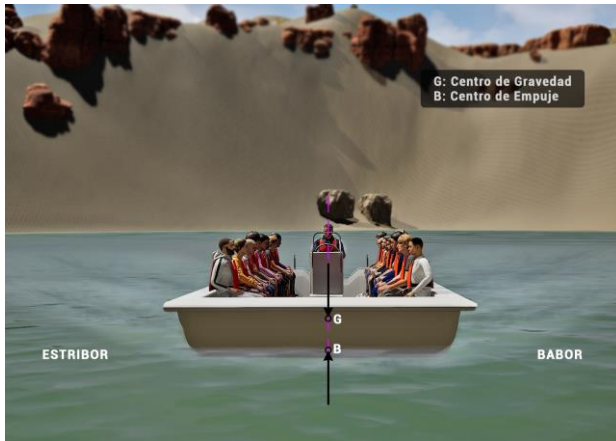
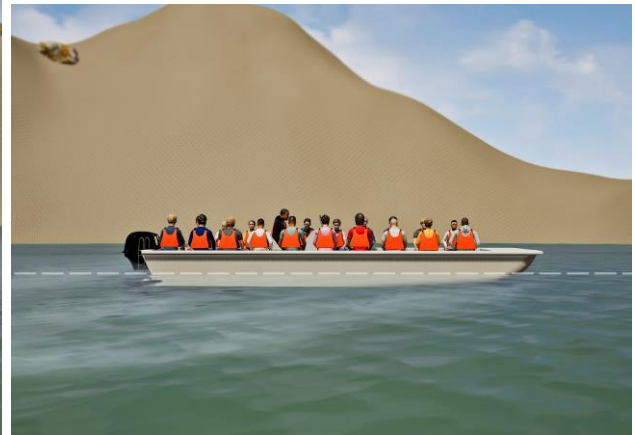
- ✓ Dado que la lancha venía navegando a velocidad de planeo y detuvo súbitamente el motor, con alto grado de probabilidad, la estela alcanzó a la lancha cuando esta estaba prácticamente detenida¹², desencadenó el cabeceo y que la proa se clave, esto combinado con el menor francobordo y las olas de proa, habría provocado el embarque del agua por la proa; a lo cual los pasajeros reaccionaron poniéndose de pie y corriéndose por el interior de la lancha.
- ✓ El efecto combinado del menor francobordo, la elevación del centro de gravedad debido a los pasajeros que se pusieron de pie y la distribución asimétrica de pesos debido al corrimiento de las personas, desencadenó el aproamiento y escora hacia babor que culminó con la vuelta campana de la lancha.

Figuras 12 y 13. Ante esa situación el patrón detuvo el motor de la embarcación. Al bajar la velocidad, la ola que genera la lancha por popa alcanzó a la lancha

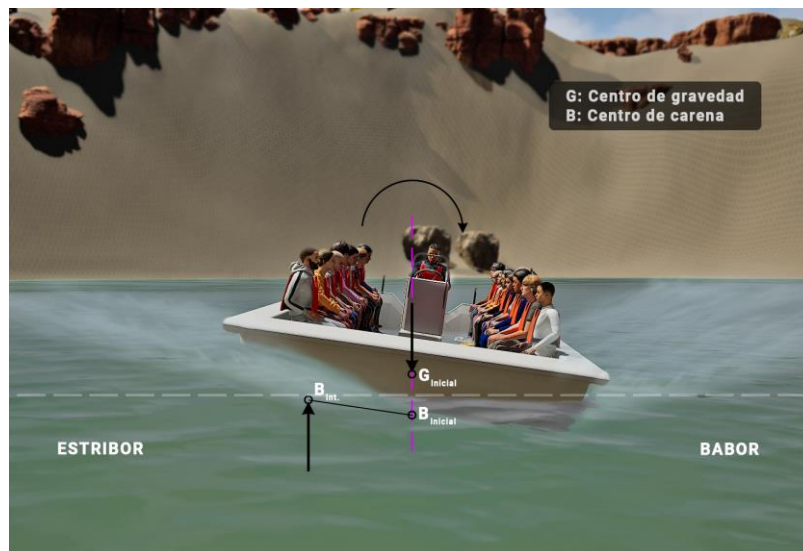
detuvo el motor y la proa de la embarcación se clavó, lo cual desencadenó el embarque de agua por la proa, se comenzó a hundir por la amura de babor y los pasajeros se desplazaron por el interior de la lancha hasta que se dio vuelta campana y permaneció a flote en esa condición, una persona quedó atrapada con su DAF enganchado en un elemento que no pudo precisar, pero logró liberarse de esa situación por sus propios medios.

Figura 14. La embarcación se aproa desencadenando el embarque de agua por la proa

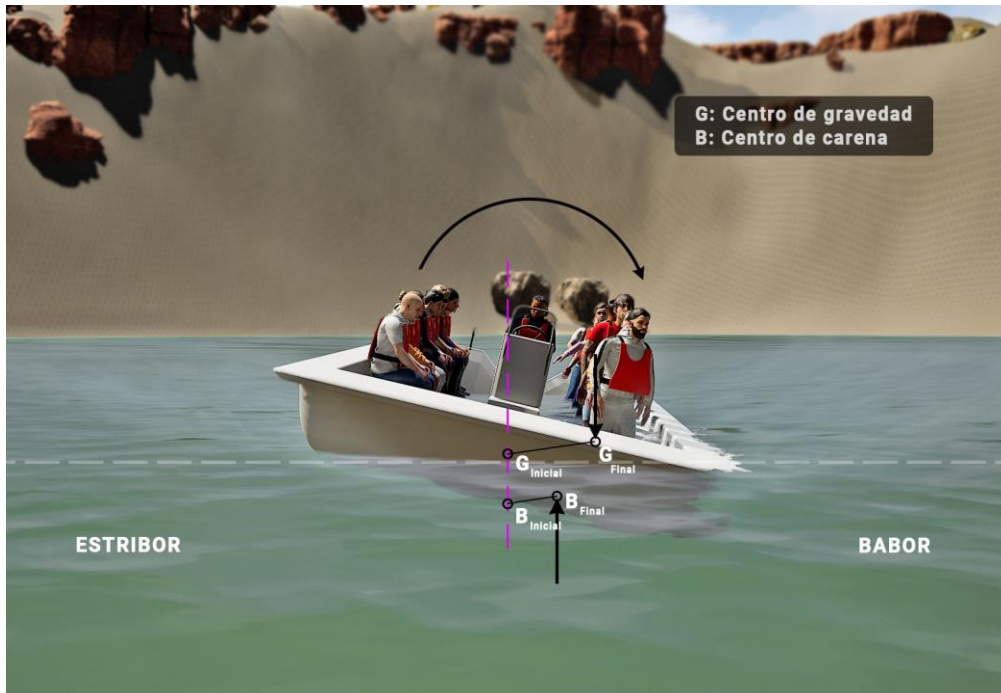
Figura 15. Las personas se ponen de pie y se corren desencadenando una escora y la posterior vuelta campana

Resulta altamente probable que bajo las circunstancias descriptas la zozobra haya sido desencadenada cuando los pasajeros se pararon y corrieron, primero debido a las salpicaduras por las olas de proa y luego por el cabeceo de la lancha cuando la ola de popa (estela) los alcanzó una vez que se detuvo súbitamente el motor de la embarcación.

- ✓ Implementar un plan de acción que asegure que los pasajeros reciban familiarización sobre el correcto uso de los dispositivos individuales de seguridad de a bordo, las medidas para evitar una zozobra, la maniobra para salir de un eventual atrapamiento por vuelta campana y la posición que deben ubicar en la lancha acorde su edad y contextura.
- ✓ Capacitar al personal a cargo de las embarcaciones y de los pasajeros en cuanto a los aspectos vinculados con los cuatro cursos STCW básicos y el curso de control de multitudes.
- ✓ Implementar un plan de acción que evite la sobrecarga de pasajeros con especial atención en el último servicio del día.
