# Informe preliminar

## Suceso automotor

**Tipo de evento:** Colisión frontolateral

**Expediente:** EX-2021-101324875-APN-DNISAU#JST

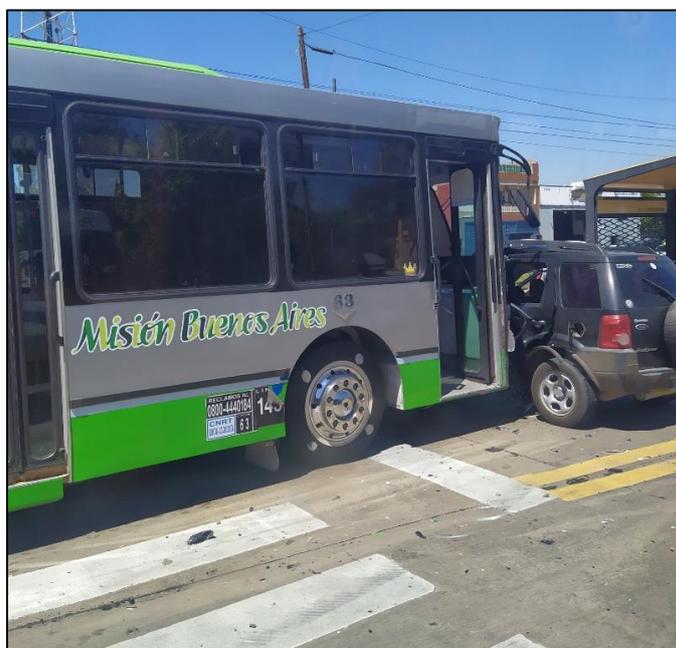
Figura 1. Imagen de las posiciones finales de los vehículos, en el lugar del suceso. Fuente: [Alertas Tránsito](#), 2021.

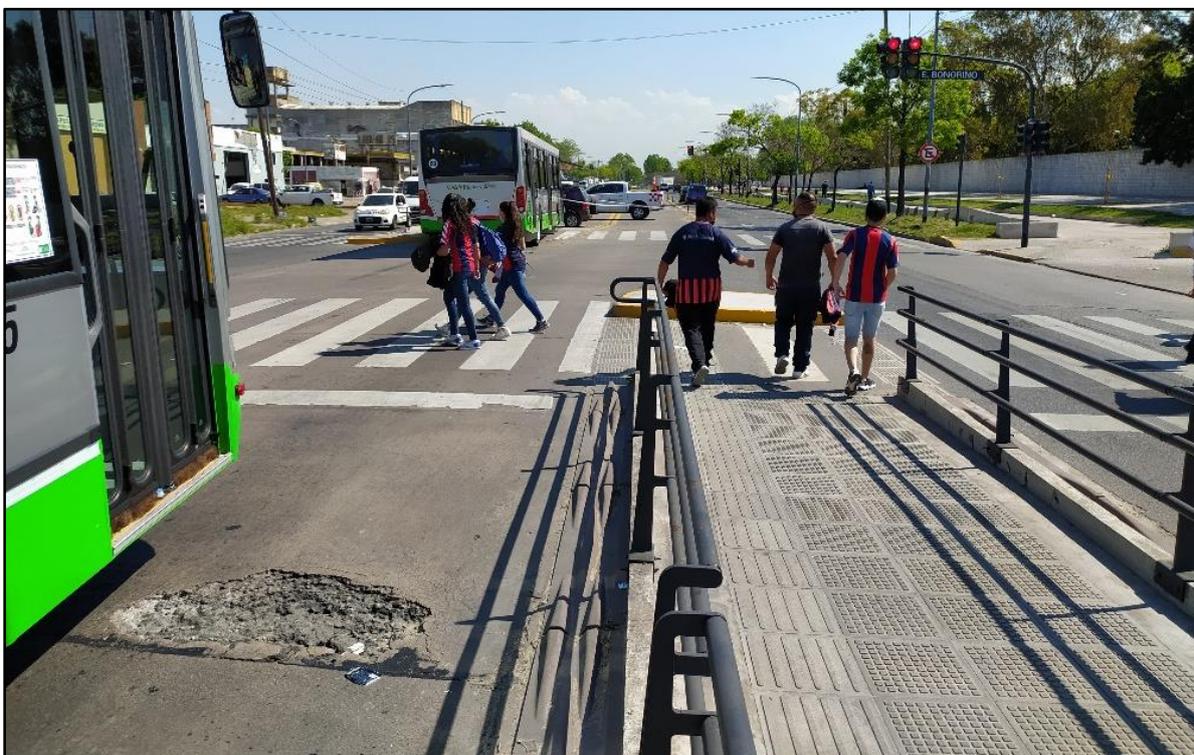
Se registró un bache sobre el carril de circulación con sentido hacia calle Carlos Berg (sentido de circulación del Vehículo 1) situado 18,5 m previos al centro teórico de la calle Esteban Bonorino, cuyas dimensiones aproximadas eran de 130 cm de ancho, 70 cm de largo y 9 cm de profundidad máxima. Dicho bache se encontraba en la trayectoria de las ruedas derechas de los ómnibus urbanos que transitaban por el lugar y se advirtió que algunos conductores optaban por esquivarlo, desviándose a su izquierda e invadiendo la mano contraria de circulación.

Figura 4. Avenida Cruz, con sentido hacia calle Carlos Berg, previo a la intersección con calle Bonorino. Se observa un bache en el carril de transporte público. Fuente: JST, 2021.

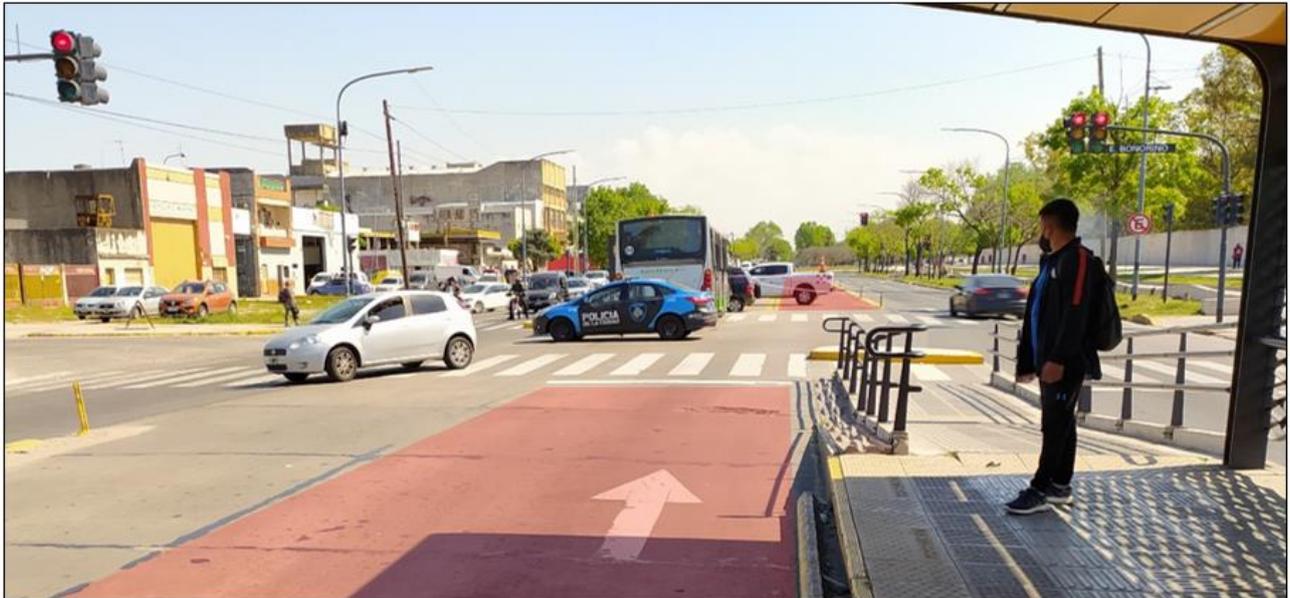
Los carriles centrales de circulación para transporte público presentan un desplazamiento lateral de sus ejes longitudinales a partir de la intersección con la calle Bonorino, por lo que los conductores que circulan hacia la calle Carlos Berg deben ajustar su dirección hacia la derecha al cruzar dicha intersección.

Figura 5. Carriles para circulación de transporte público de la avenida Cruz, con sentido hacia calle Carlos Berg, previo a la intersección con calle Bonorino. Se indica con un sombreado rojizo la superficie del carril de circulación hacia calle Carlos Berg, de forma previa y posterior a la intersección con calle Bonorino, para ilustrar el desplazamiento lateral del eje longitudinal de circulación. Fuente: JST, 2021.

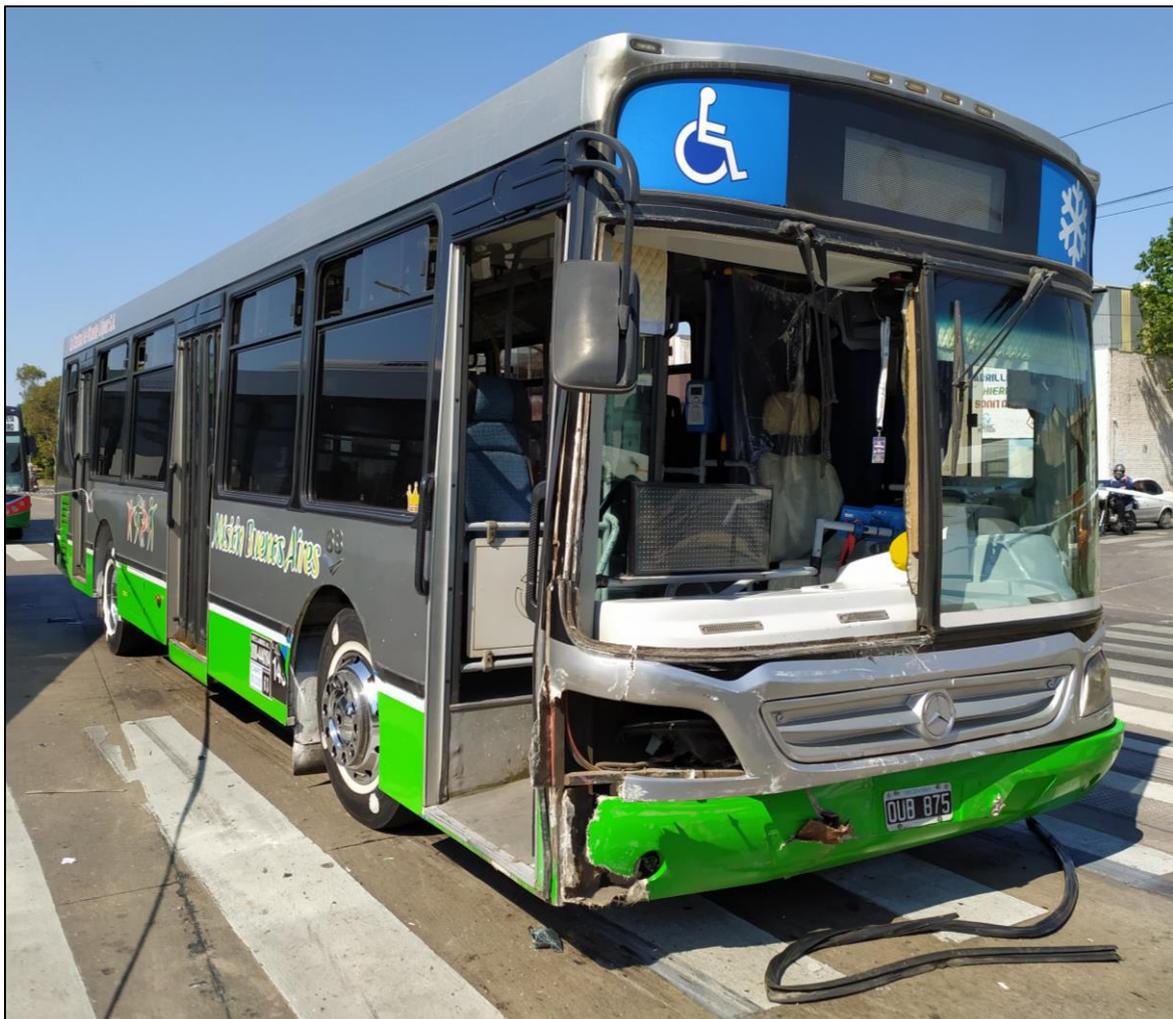
Figura 6. Daños en el Vehículo 1. Fuente: JST, 2021.

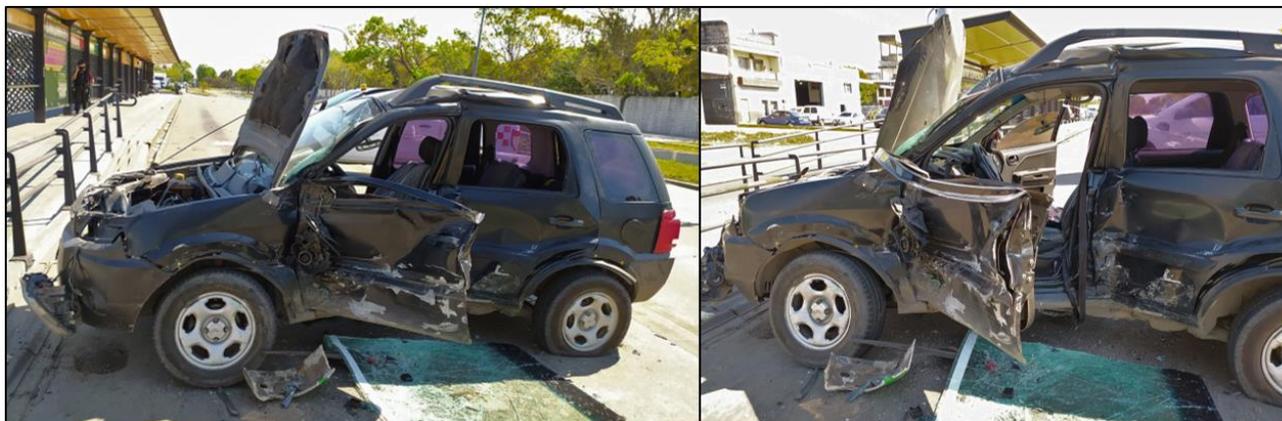
Figura 7. Daños en el Vehículo 2. Fuente: JST, 2021.

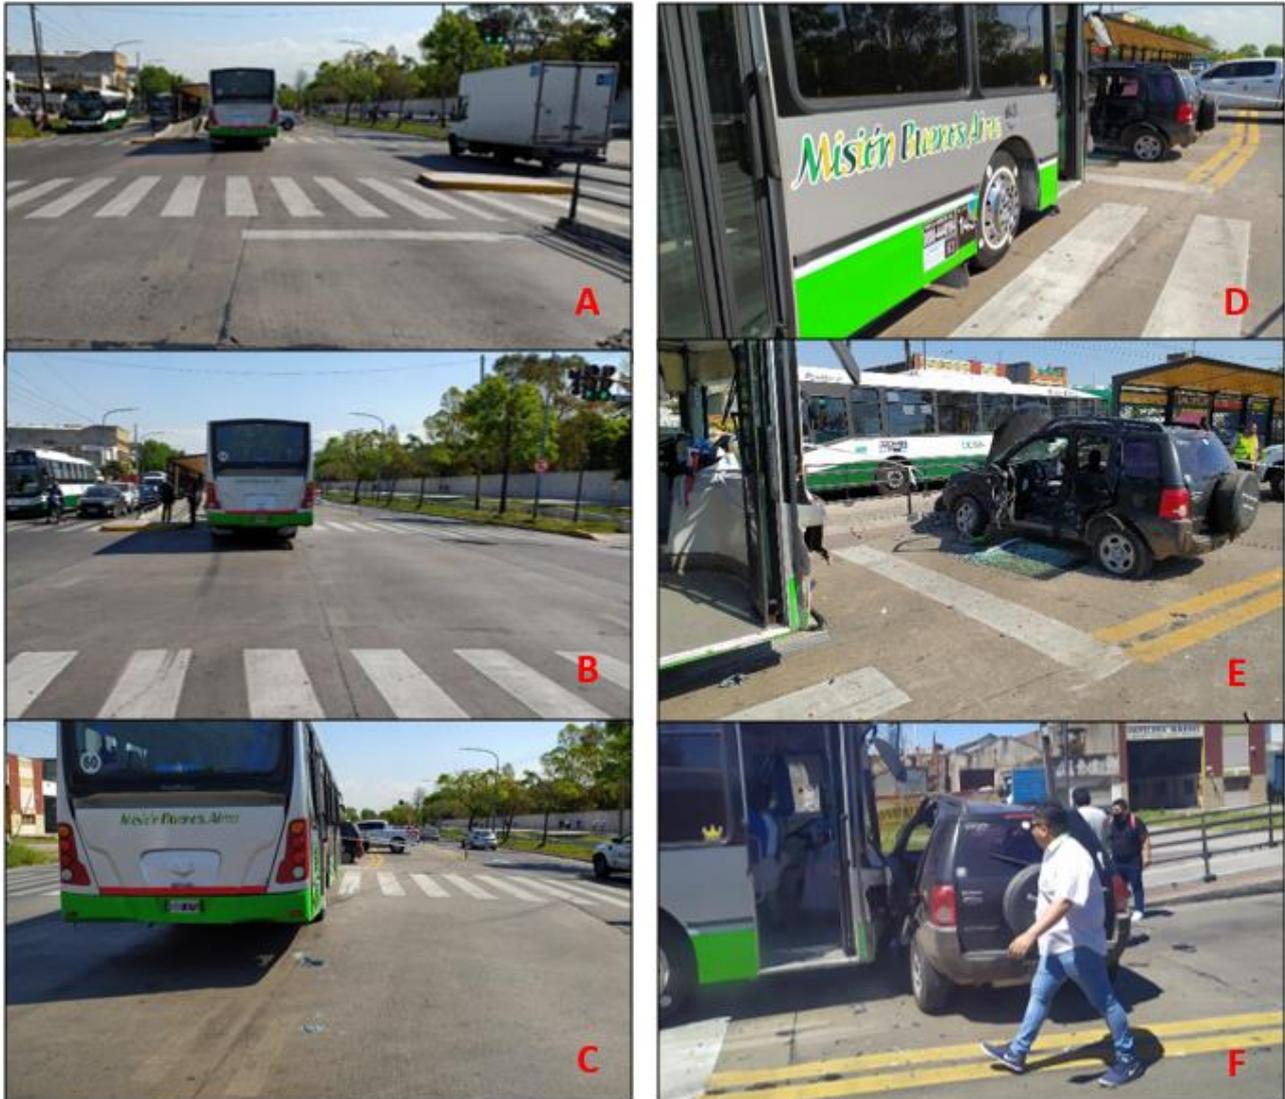
Se relevaron huellas de frenada previas y posteriores al impacto, correspondientes al Vehículo 1, huellas posteriores a la colisión correspondientes al Vehículo 2 y restos de vidrios de ambos rodados.

Con base en los rastros se estableció que, en el momento previo a la colisión, el Vehículo 1 se desplazaba en la zona de circulación de la mano opuesta a su sentido de tránsito, en tanto que el Vehículo 2 giraba hacia la izquierda, encontrándose en proceso de investigación si su procedencia era la dársena de giro o los carriles de circulación de tránsito general y cuál era la señalización semafórica al instante del suceso.

Figura 8. Secuencia de fotografías del lugar del suceso. Imágenes A a E: tomadas sobre Av. Cruz en sentido de avance hacia calle Carlos Berg, donde se observan huellas, vestigios y los vehículos involucrados (fuente: JST, 2021). Imagen F: posiciones finales de los vehículos involucrados (fuente: [Alertas Tránsito](#), 2021).
