Informe Básico de suceso automotor	
Expediente	EX-2021-113931629- -APN-DNISAU#JST
Tipo de suceso	Accidente

Lugar y fecha			
Fecha	20/11/2021	Hora	09:20
Lugar	Avenida General Francisco Fernández de la Cruz y Pergamino		
Localidad / Partido	Villa Soldati		
Provincia	CABA		
Coordenadas	-34.6617823, -584460386

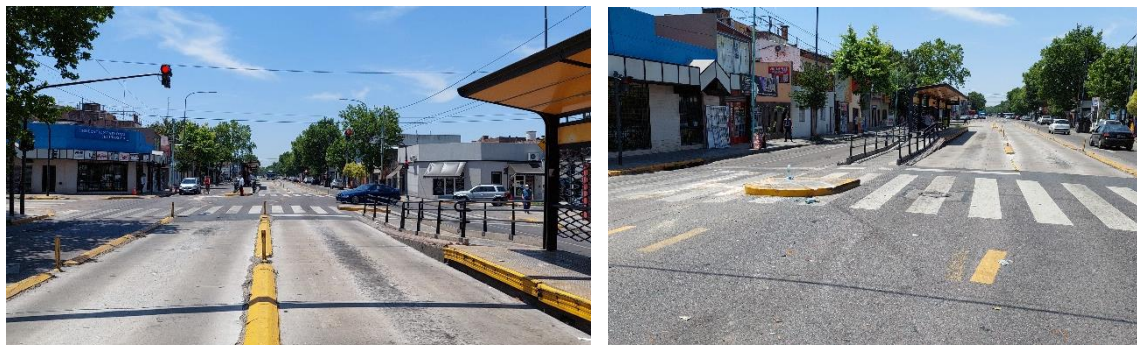
Figura 1. Lugar donde se produjo el suceso. Huella de arrastre posimpacto. Fuente: JST, 2021.

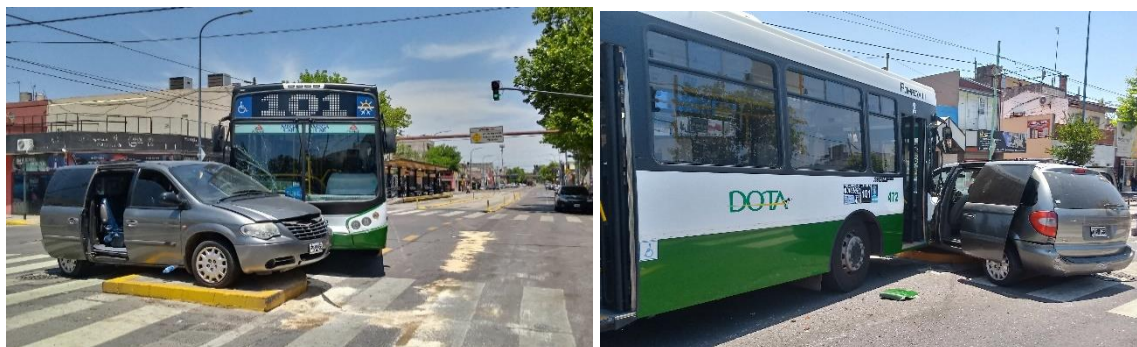
Figura 2. Posiciones finales de los vehículos. Fuente: JST, 2021.
