# INFORME PRELIMINAR

Accidente: Hundimiento L/M GIPSY V (Mat. 0812)

Lugar: Puerto Deseado, Provincia de Santa Cruz.

Fecha: 2 de febrero de 2022

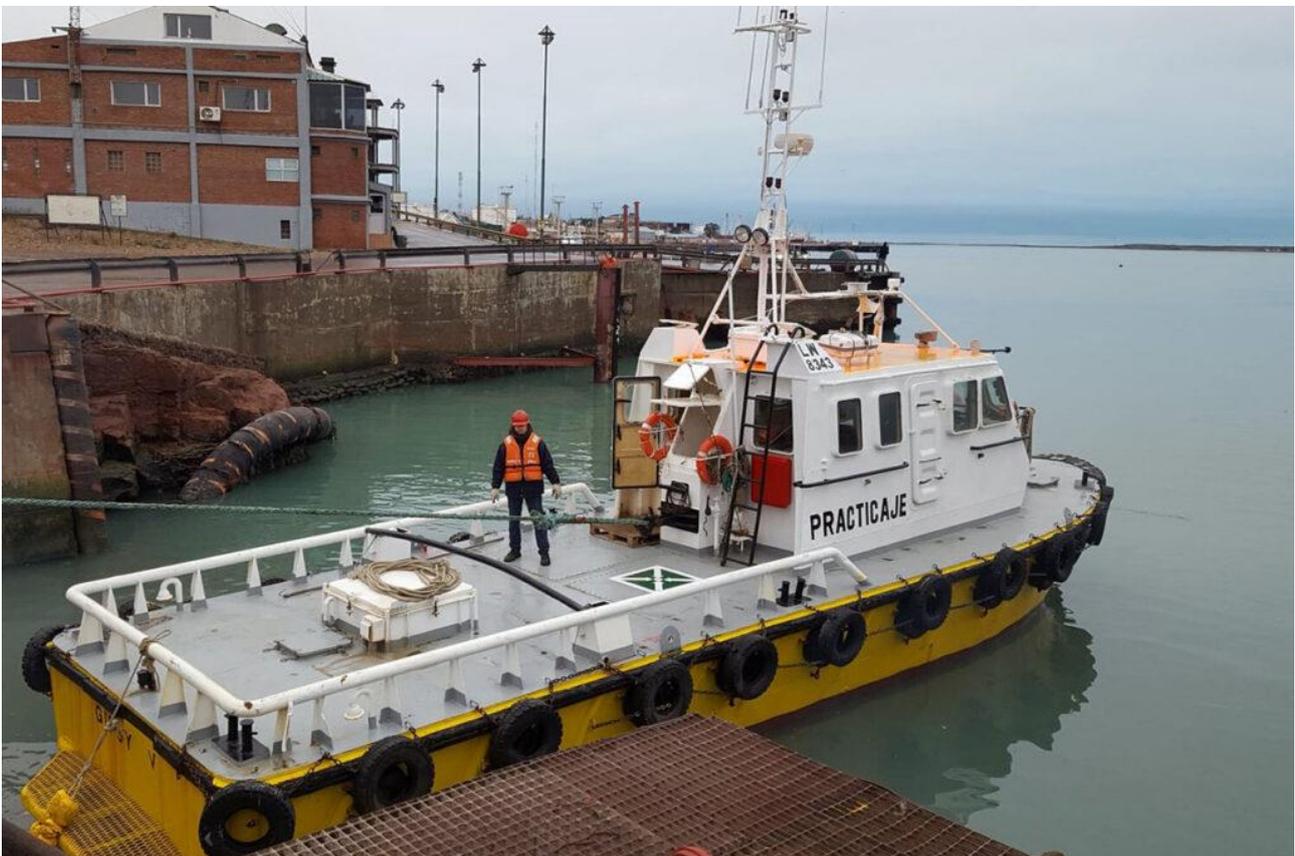
Figura 1. L/M Gipsy V. Vista desde su aleta de estribor

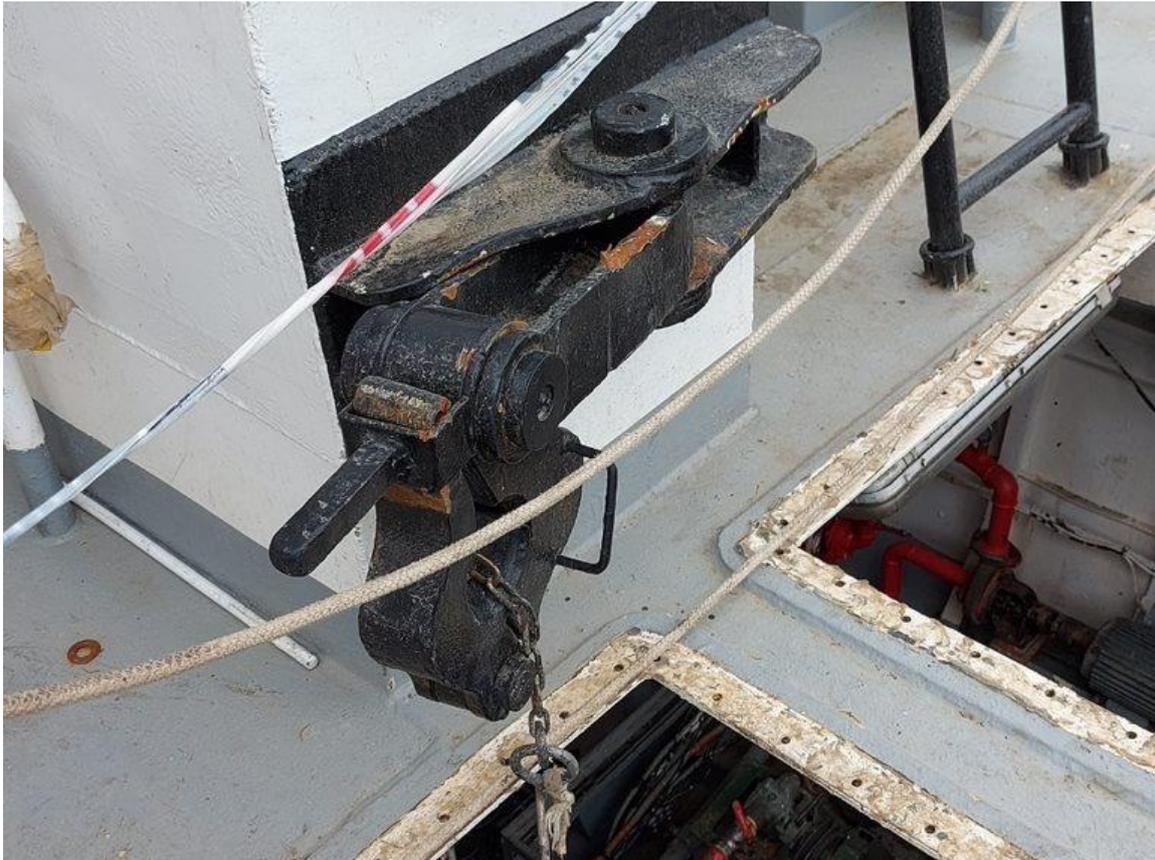
Figura 2: Gancho utilizado por la LM Gipsy V en la maniobra de asistencia al amarre.

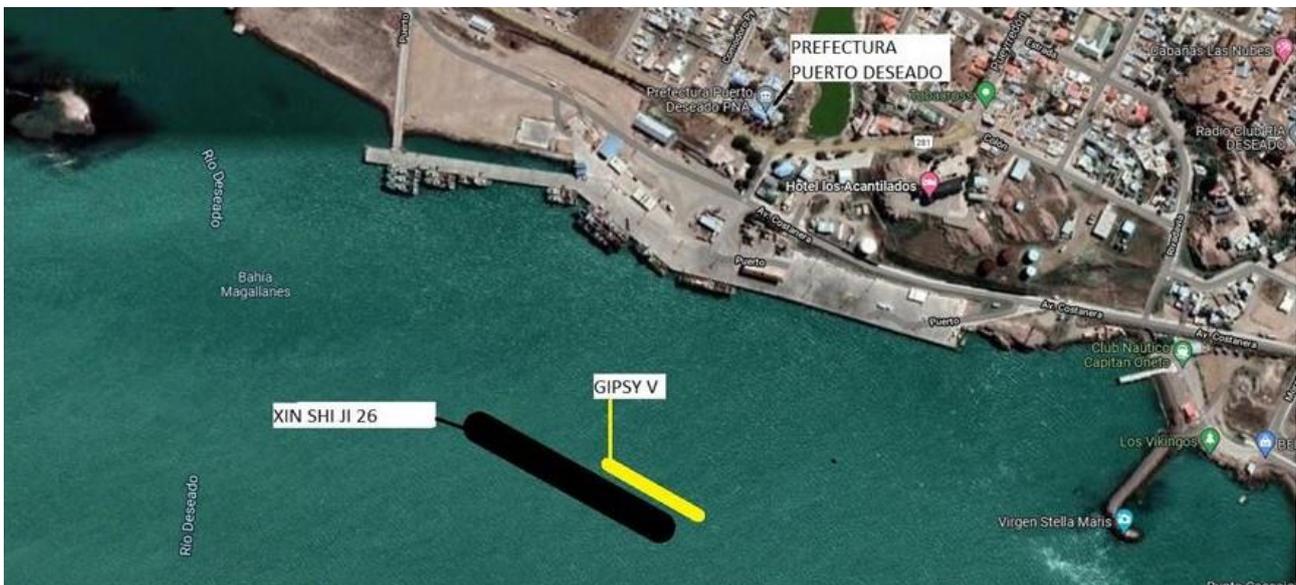
Figura 3: Lugar de la vuelta campana, aproximadamente a 500 metros de la costa más cercana.

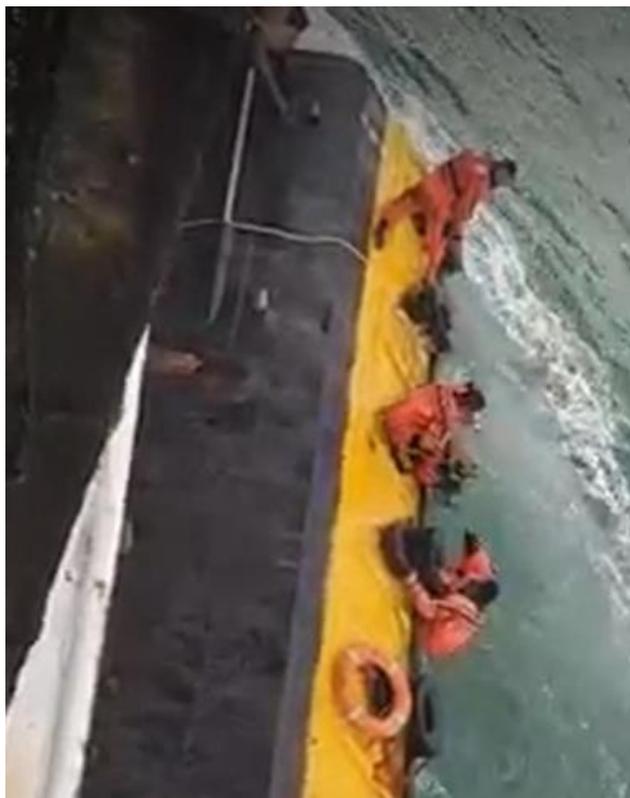
Figura 4. Tareas de rescate.

- ✓ El equipo de salvataje de PNA arribó al lugar aproximadamente 16 minutos luego del suceso e ingresaron a la lancha con la asistencia de un buzo del astillero COSERENA, a su vez, desde el pesquero se le prestaron los tubos del equipo autónomo.

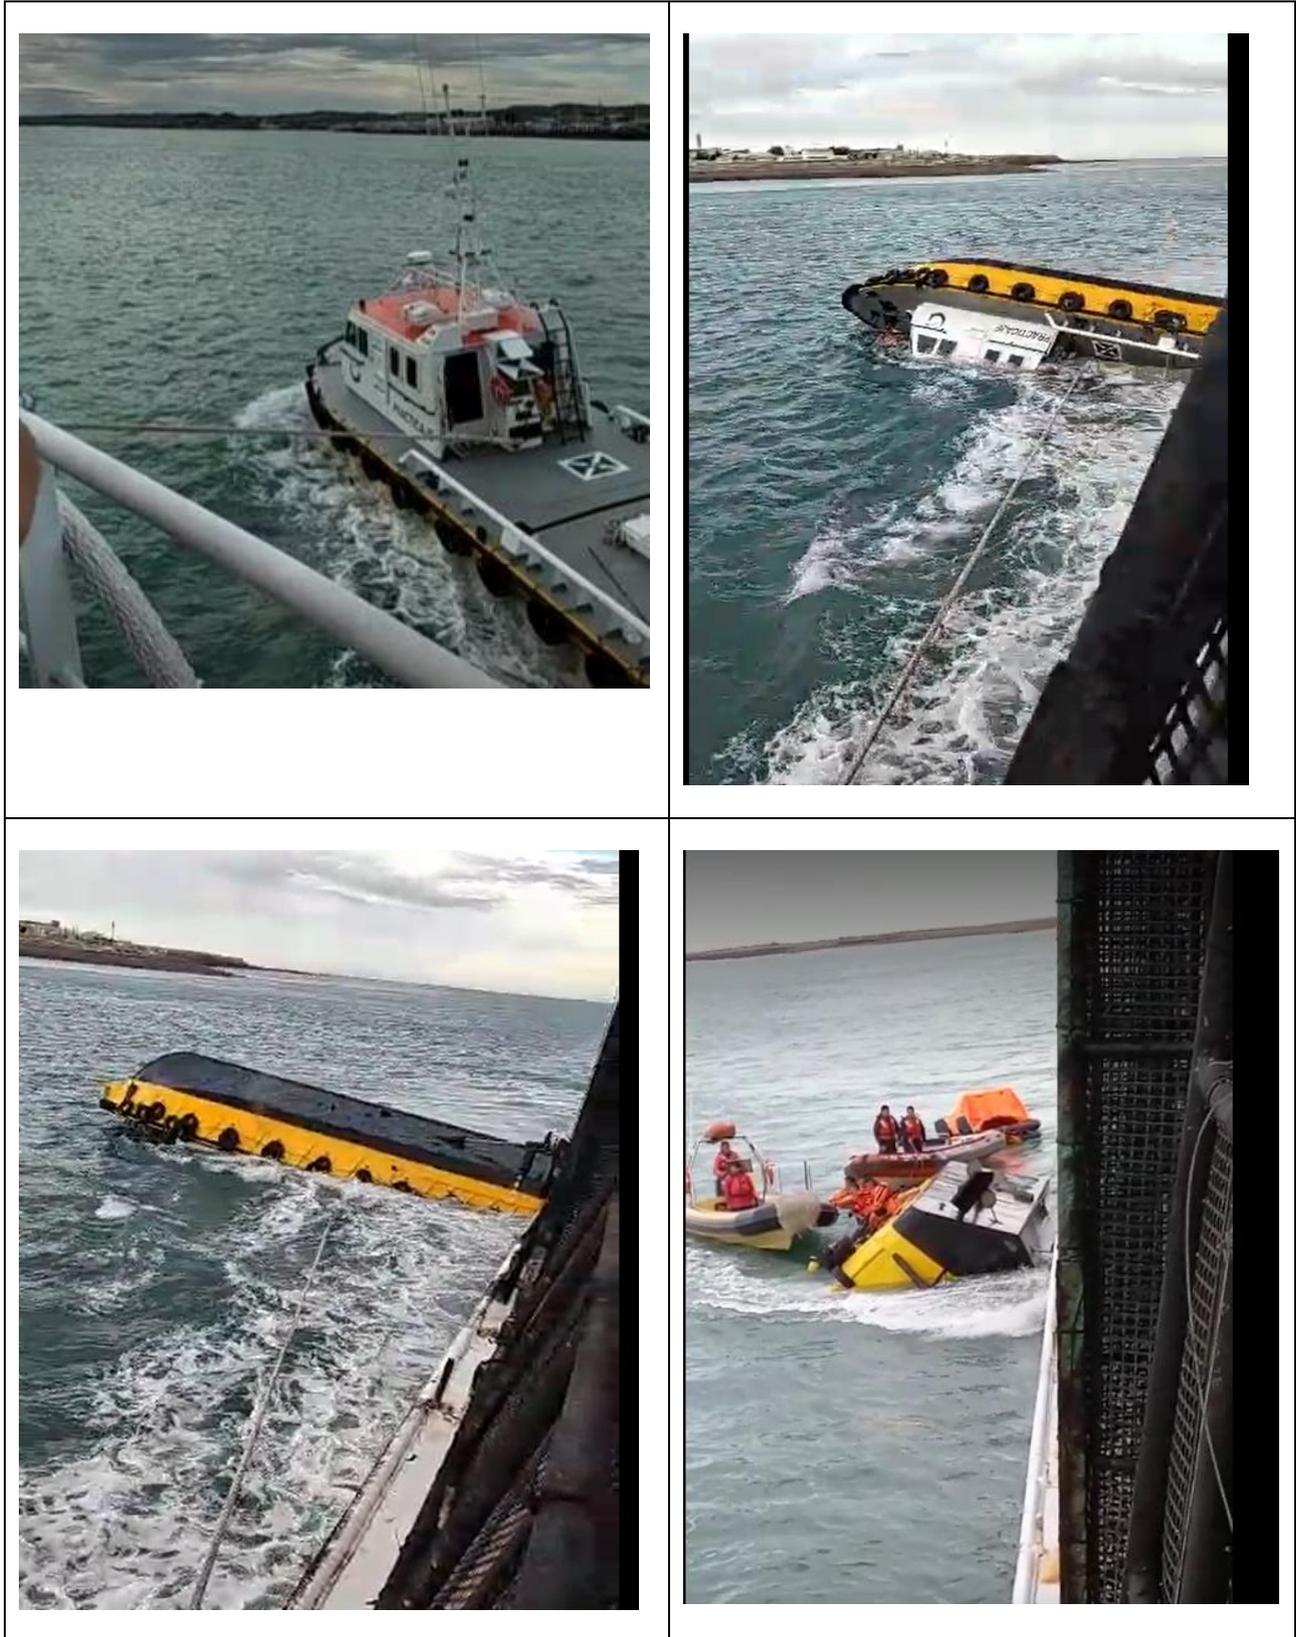
- ✓ Acorde las entrevistas, la maniobra efectuada ese día no era la habitual que realizaba esta lancha cuando asistía en el ingreso a puerto de los pesqueros. Se señalaron diferencias en el uso de la máquina y el timón del remolcado, especialmente, cuando una vez con el remolque firme, se llegó al punto de intersección entre la enfilación de ingreso y el cambio de rumbo para dirigirse al sitio de amarre. Esto se encuentra aún en investigación.

Figura 5. Secuencia del suceso
