INFORME PRELIMINAR

Tipo de Suceso: Accidente Muy Grave.

Accidente: Hundimiento L/M Brianna Carmen (Mat. 03237M)

Fecha: 31 de Mayo de 2022

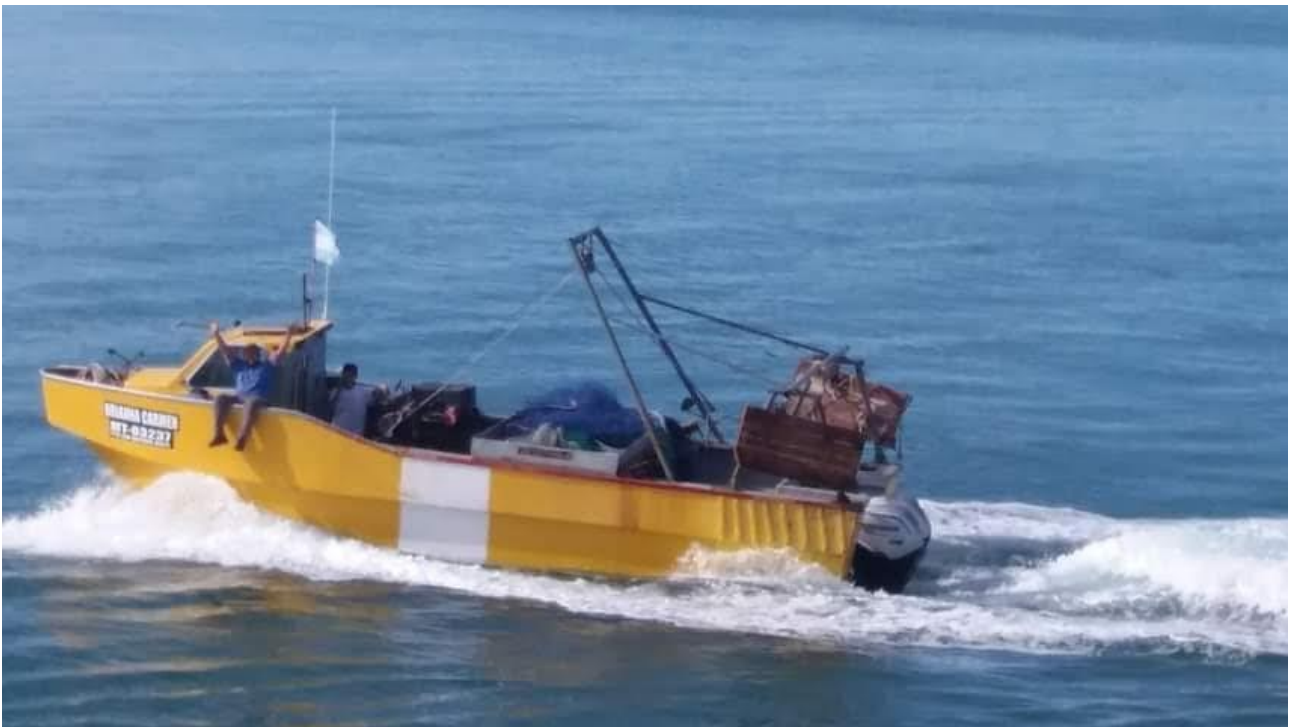
Figura 1. Lancha a Motor Brianna Carmen.
