Informe preliminar

Suceso automotor

Tipo de evento: colisión por alcance e incendio

Expediente: EX-2021-115600153- -APN-DNISAU#JST

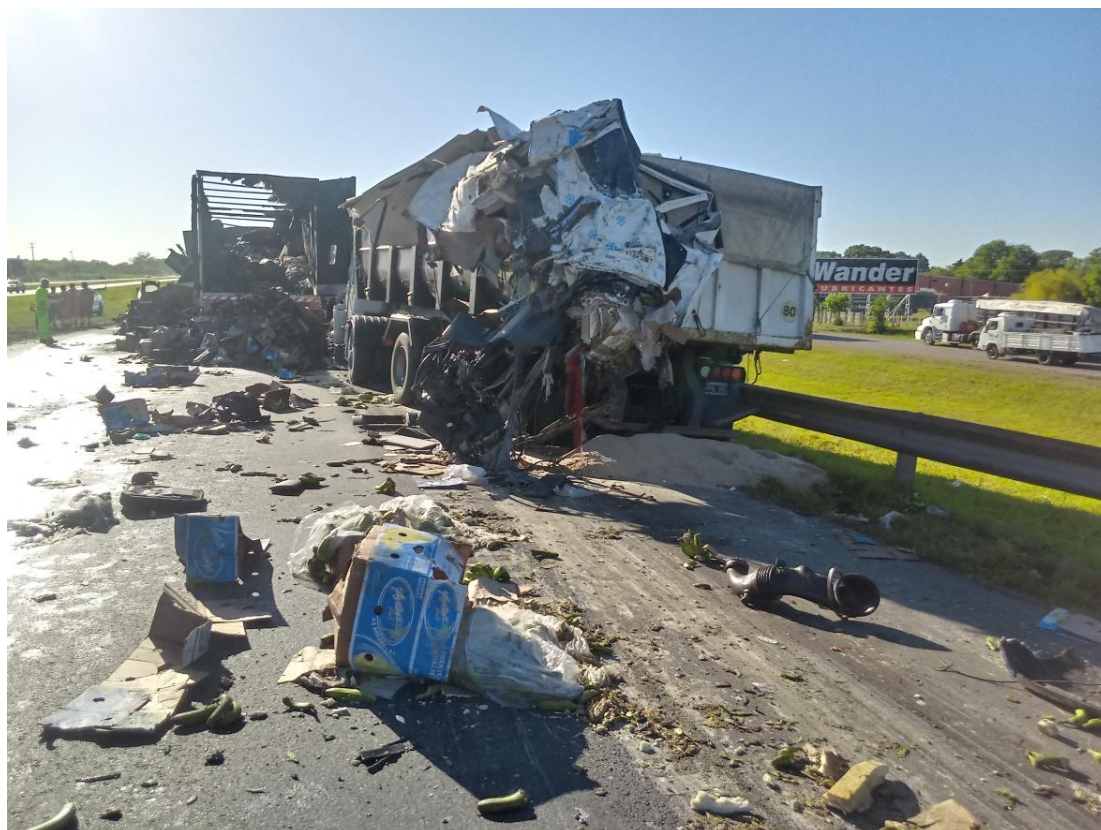
Figura 1. Posición final de los vehículos involucrados entre el carril derecho y la banquina externa.
Fuente: JST, 2021.

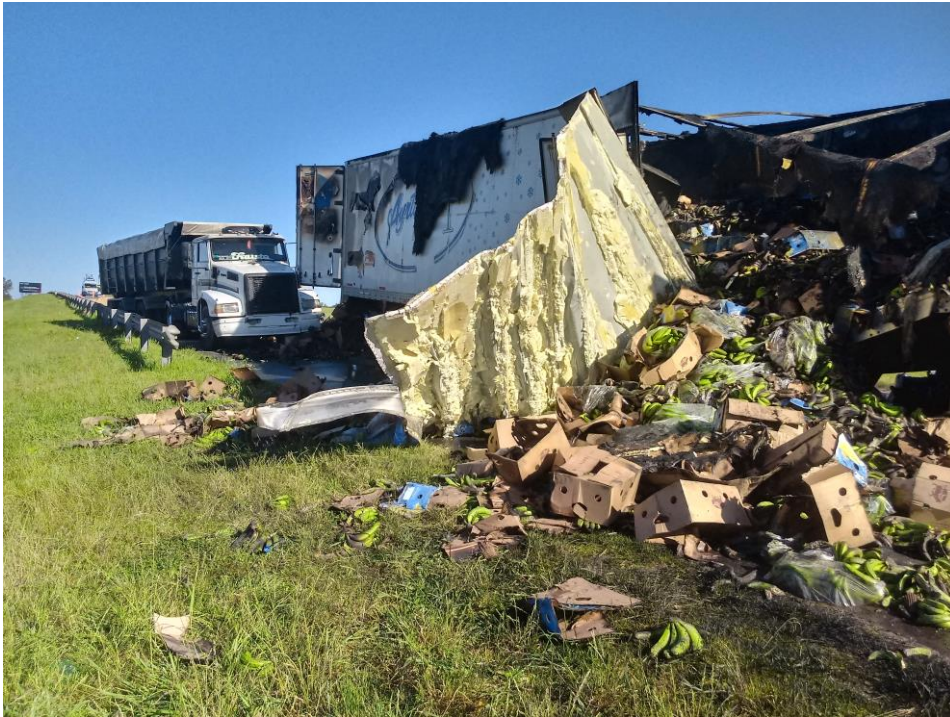
Figura 2. Posición final de los vehículos involucrados y restos de la mercadería transportada por uno de los camiones. Fuente: JST, 2021.

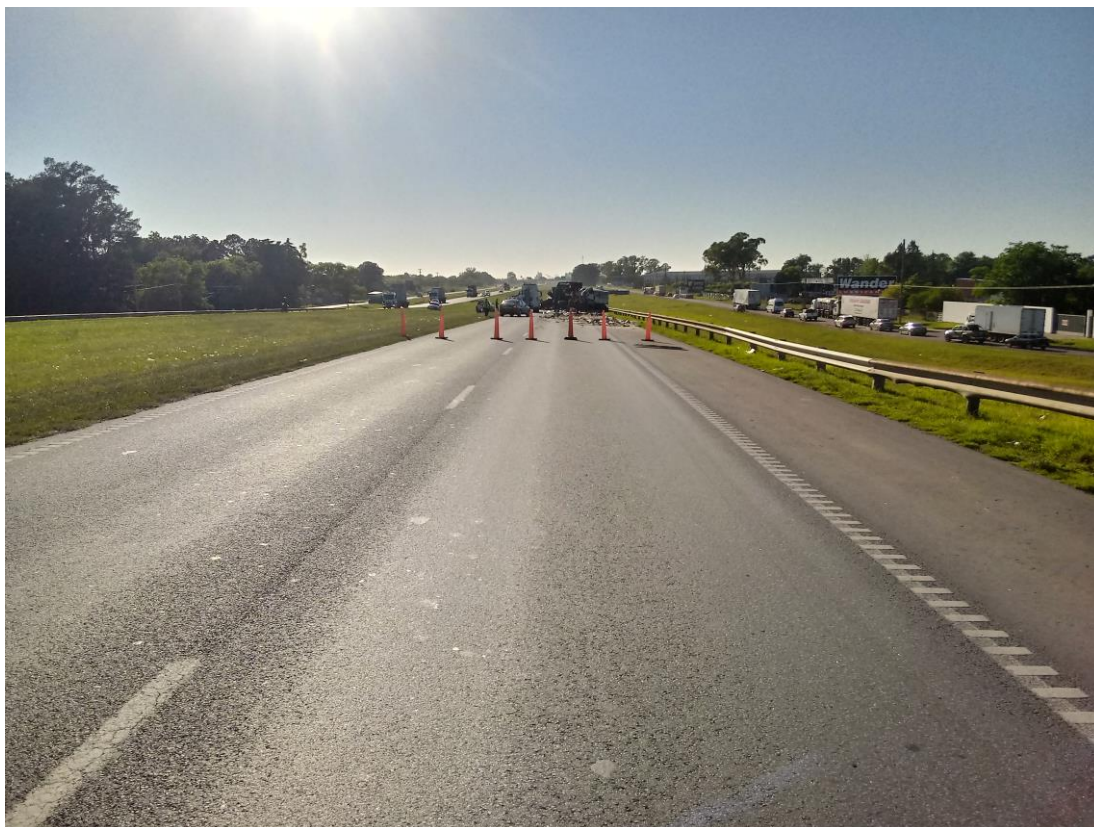
- Línea blanca discontinua, que demarca el límite entre los carriles de circulación.
- Línea blanca continua en los laterales de calzada, que demarca los bordes de calzada.

Figura 4. Fotografía de la demarcación horizontal, sentido hacia la ciudad de Campana. Fuente: JST, 2021.

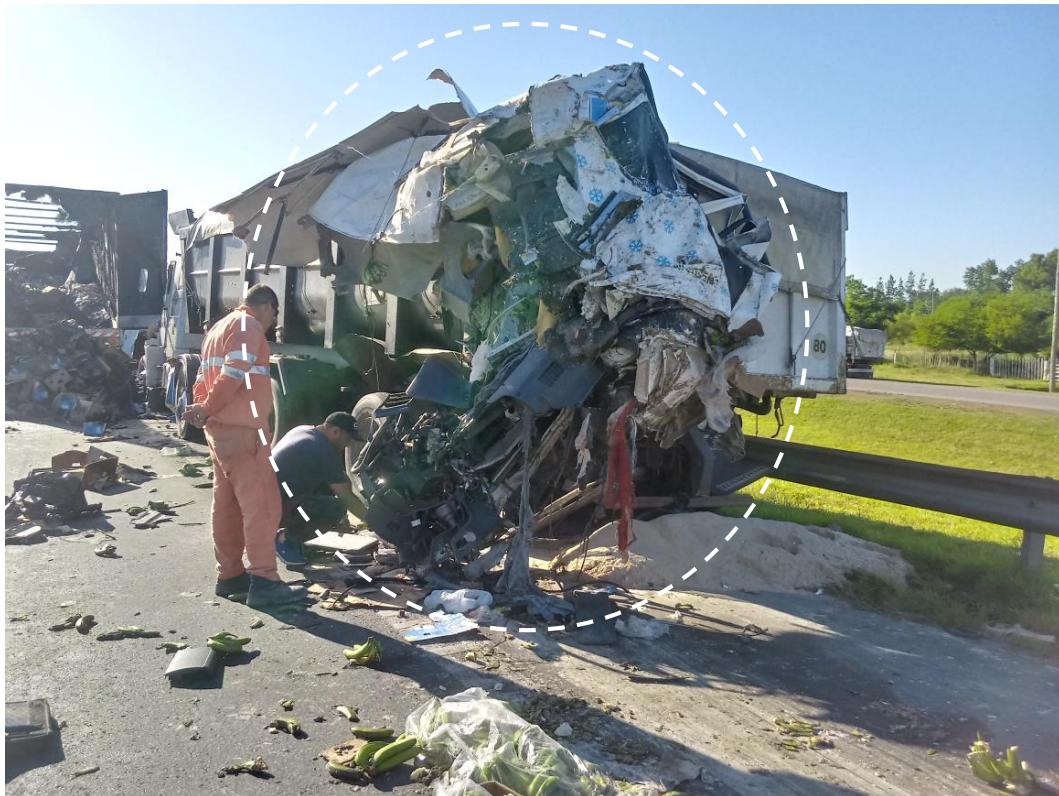
Figura 5. Restos de la cabina unidad tractora del vehículo 1. Fuente: JST, 2021.

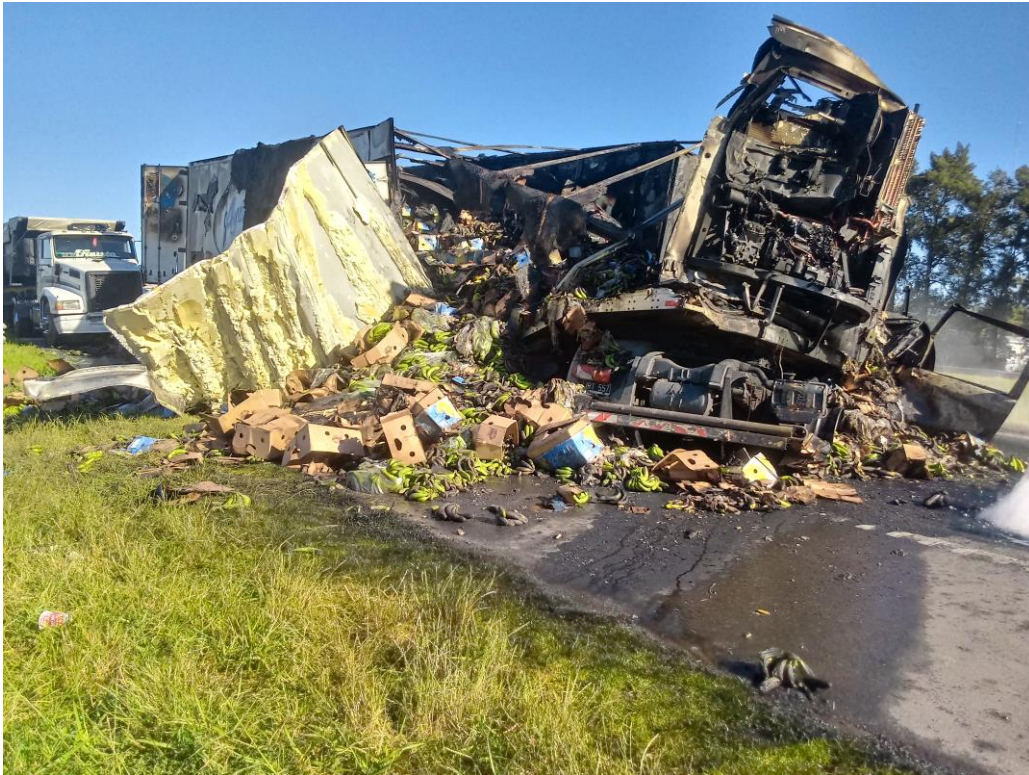
Figura 6. Restos de la unidad tractora y semirremolque del vehículo 1. Fuente: JST, 2021.

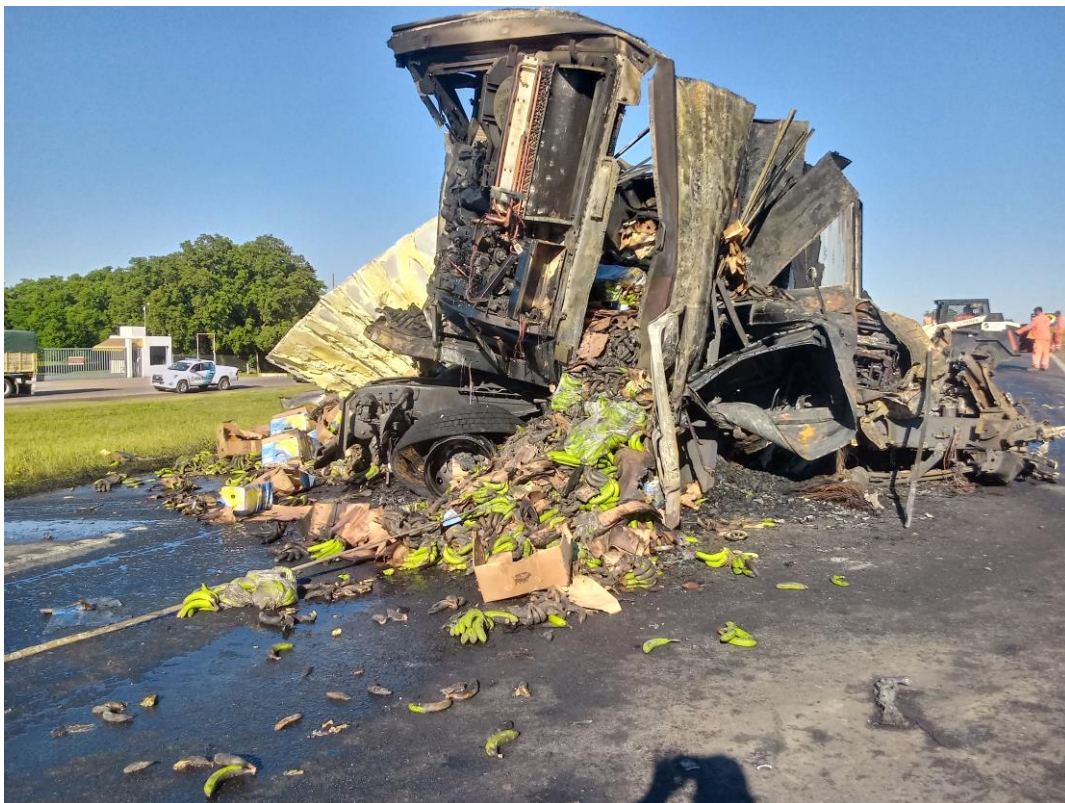
Figura 7. Restos del semirremolque del vehículo 1, vistos desde el sector frontal oblicuo izquierdo. Fuente: JST, 2021.

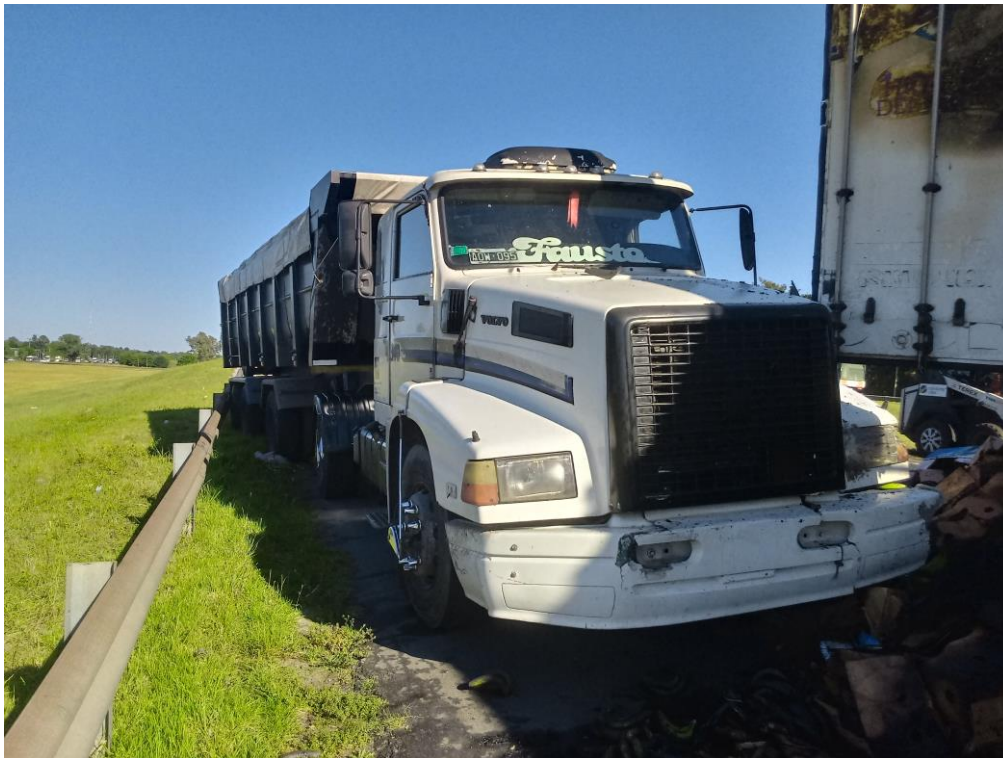
Figura 8. Vehículo 2 en su posición final, visto desde el sector frontal oblicuo derecho. Fuente: JST, 2021.

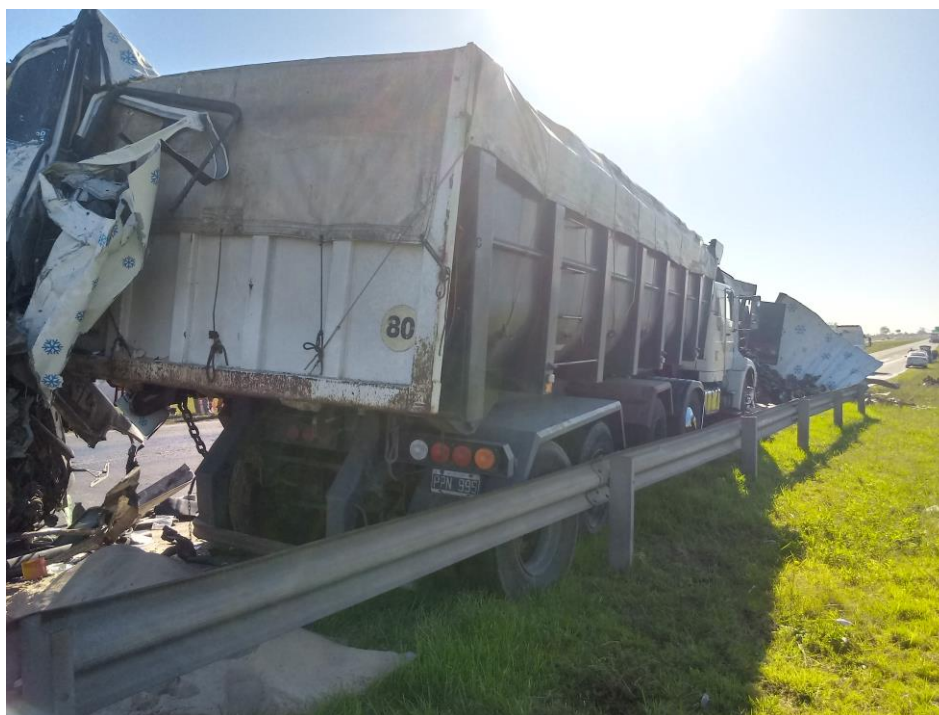
Figura 9. Vehículo 2 en su posición final, visto desde el sector posterior oblicuo derecho. Fuente: JST, 2021.

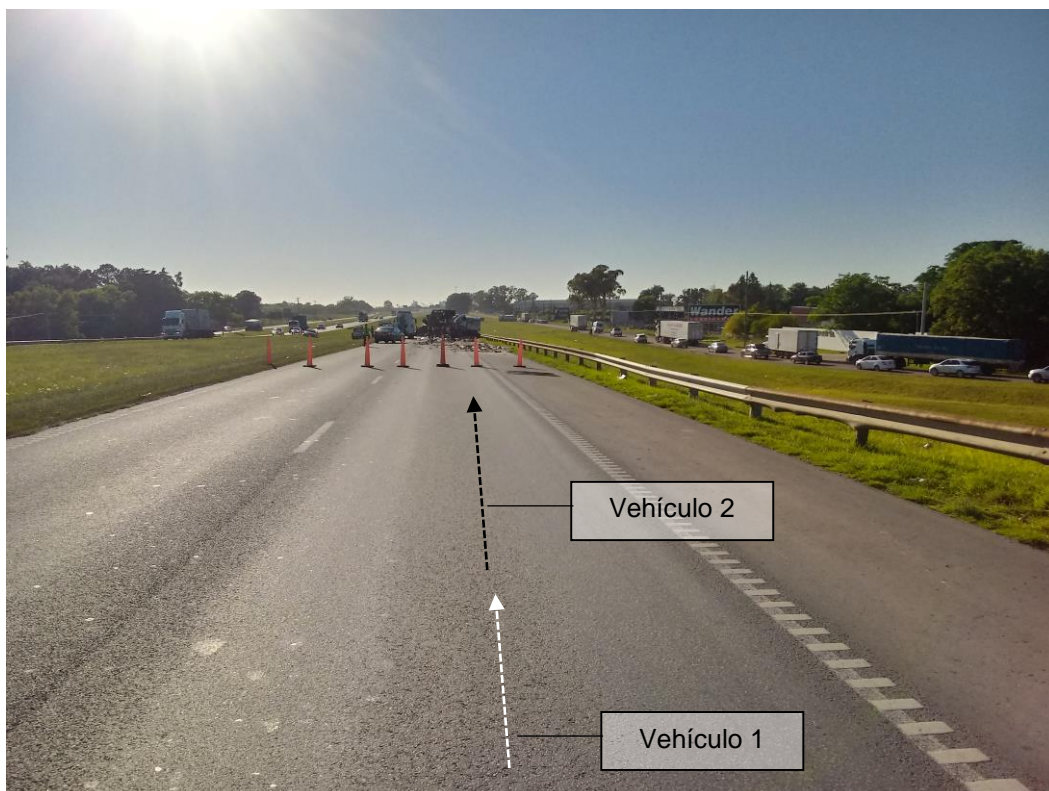
Figura 10. Fotografía del sentido de circulación de los vehículos involucrados, tomada en sentido desde la ciudad de Lima hacia la ciudad de Campana. Fuente: JST, 2021.

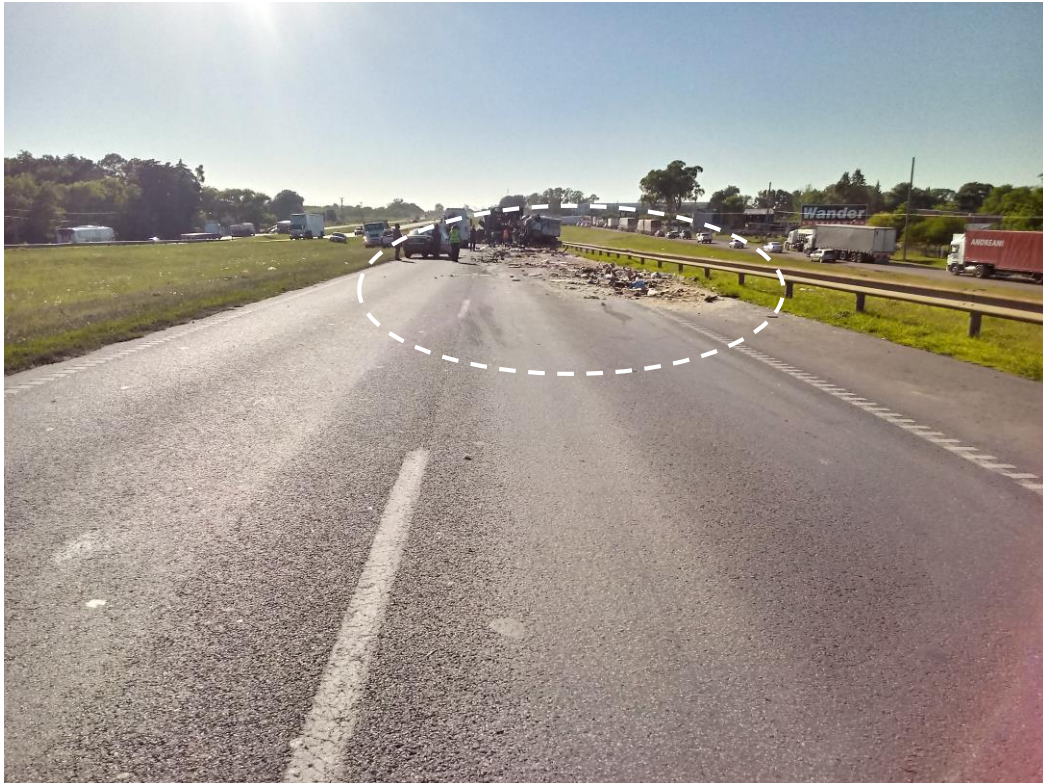
A la altura del kilómetro 86, el Vehículo 1 impactó con su sector frontolateral derecho en el sector posterior izquierdo del Vehículo 2.

Figura 11. Fotografía del área geográfica de impacto del suceso, tomada en sentido desde la ciudad de Lima hacia la ciudad de Campana. Fuente: JST, 2021.

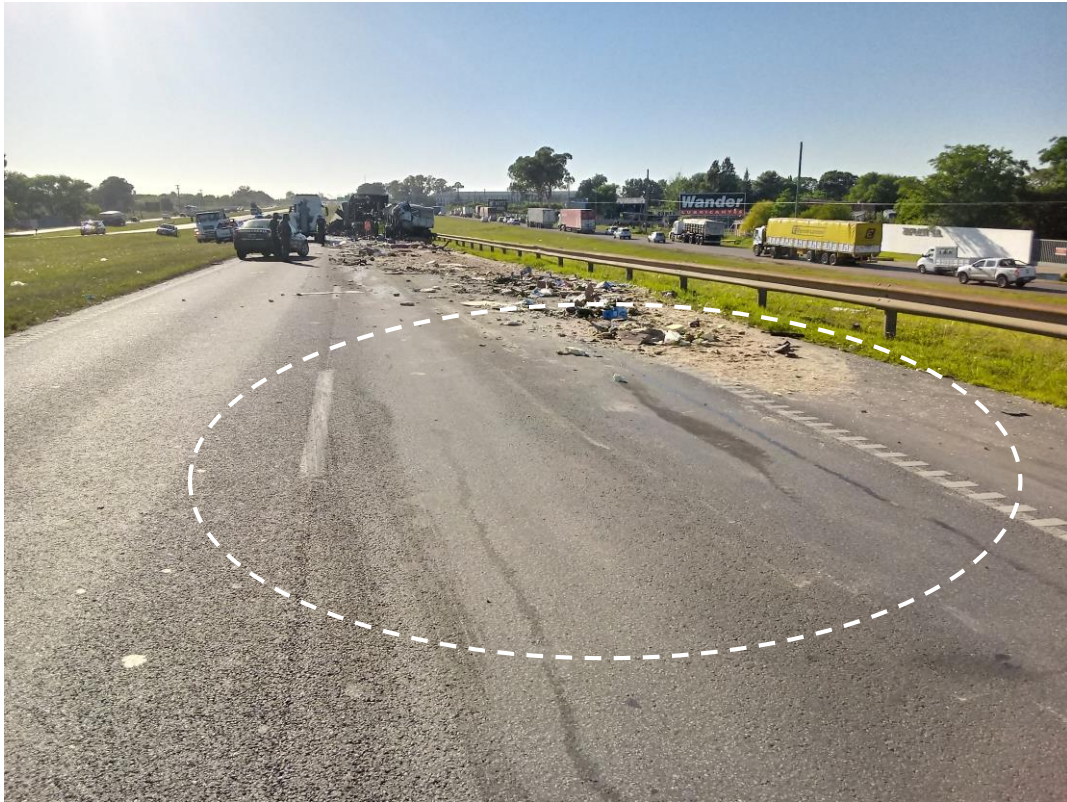
Figura 12. Fotografía del área geográfica de impacto del suceso, tomada en sentido desde la ciudad de Lima hacia la ciudad de Campana. Fuente: JST, 2021.

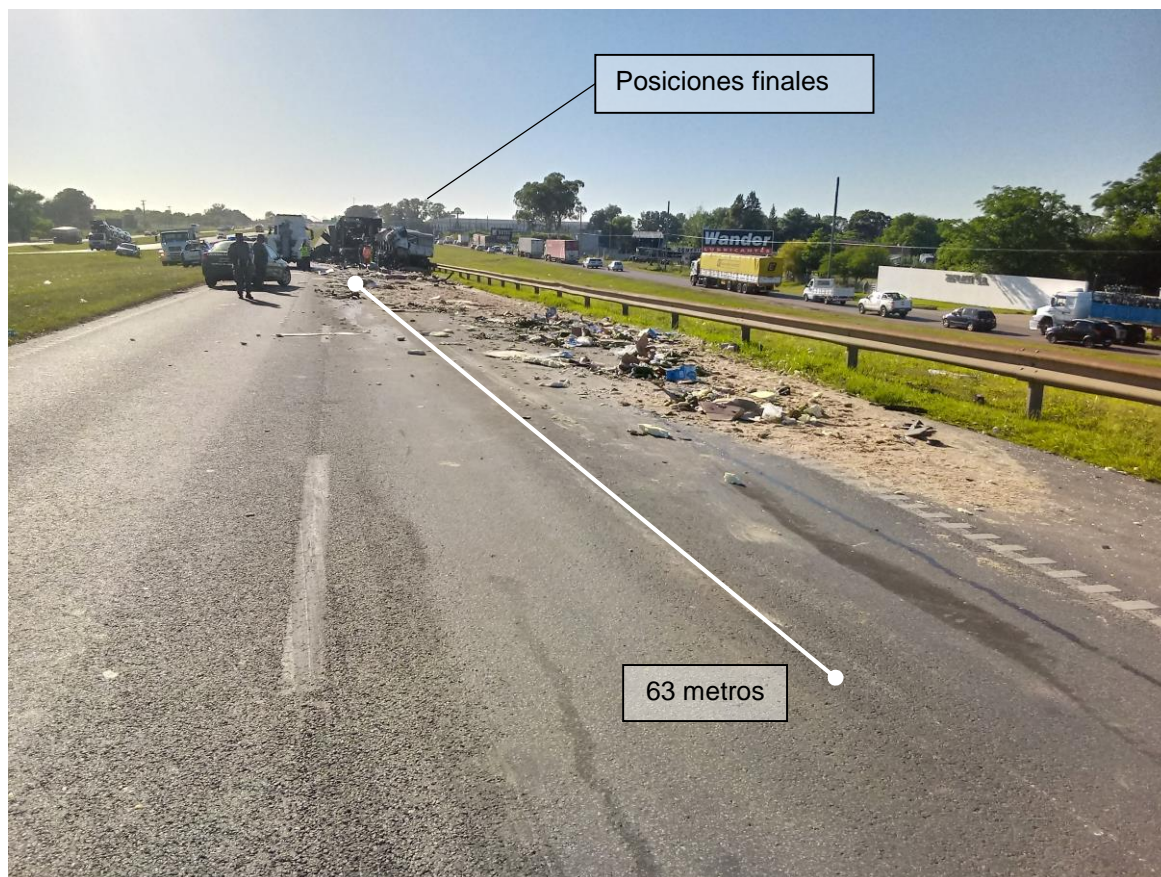
A raíz de la colisión por alcance, el Vehículo 1 desplaza al Vehículo 2 por 63 metros de distancia desde el área de impacto hasta su posición final.

Figura 13. Fotografía del desplazamiento de los vehículos desde área geográfica de impacto hasta la posición final de los mismos. Fuente: JST, 2021.

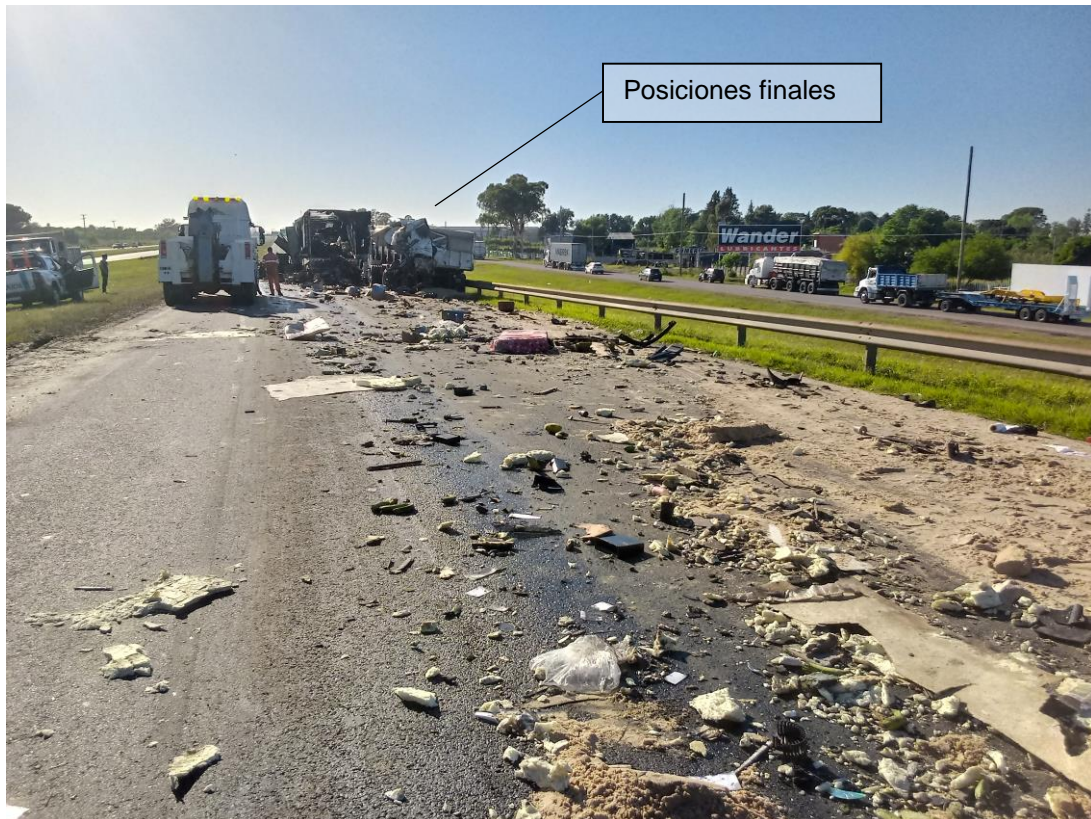
Posterior al desplazamiento, la cabina del Vehículo 1 quedó enganchada en el sector posterior oblicuo izquierdo del semirremolque del Vehículo 2, mientras que el chasis de la unidad tractora y el semirremolque del Vehículo 1 siguieron su trayectoria hasta detenerse por delante y en cercanías del Vehículo 2 sobre la carpeta de rodamiento, luego de lo cual el semirremolque comenzó a prenderse fuego y ocasionó un incendio.

Figura 14. Fotografía del desplazamiento de los vehículos desde área geográfica de impacto hasta la posición final de los mismos. Fuente: JST, 2021.

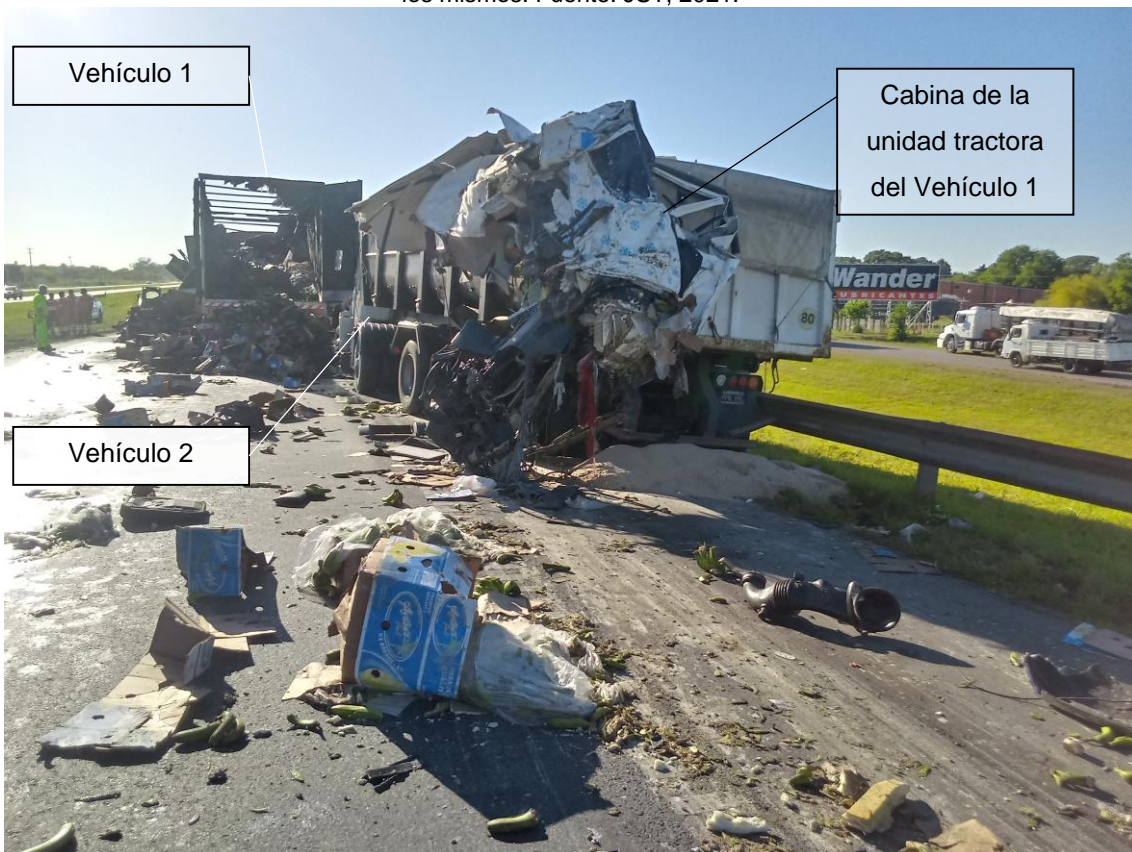
Figura 15. Fotografía de las posiciones finales de los vehículos sobre la carpeta de rodamiento. Fuente: JST, 2021.

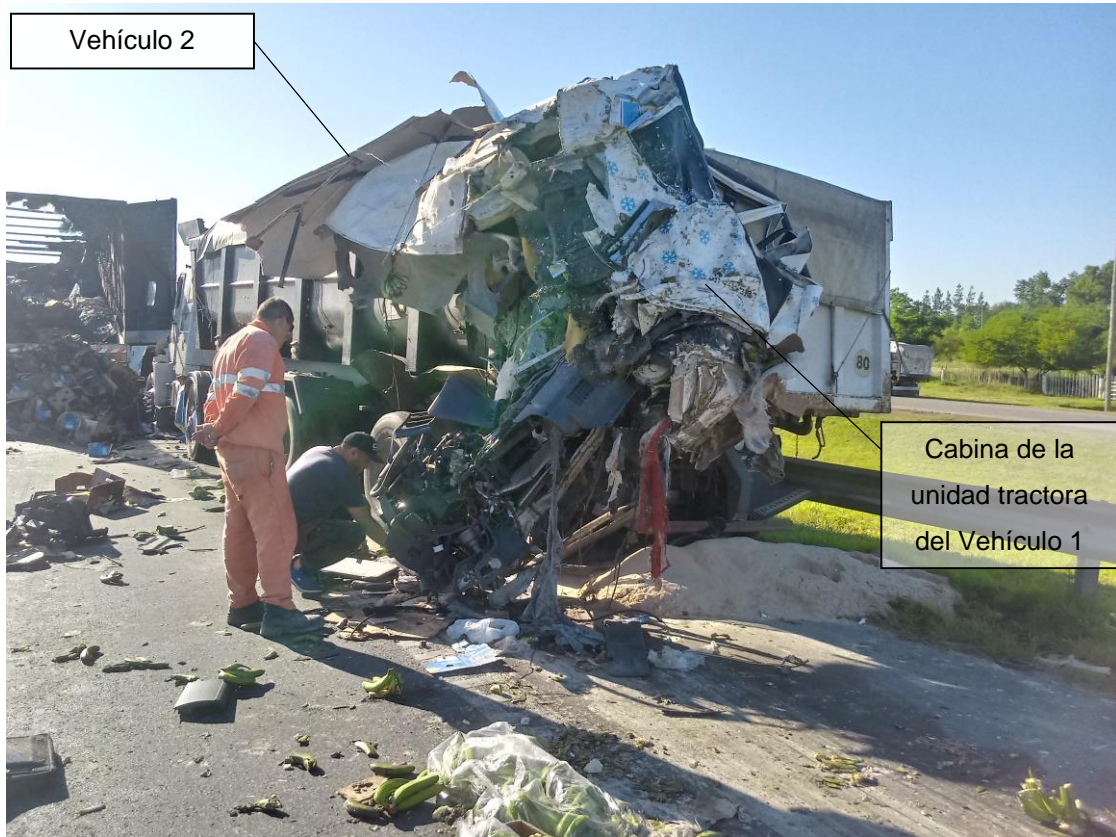
Figura 16. Fotografía de las posiciones finales de los vehículos involucrados. Fuente: JST, 2021.

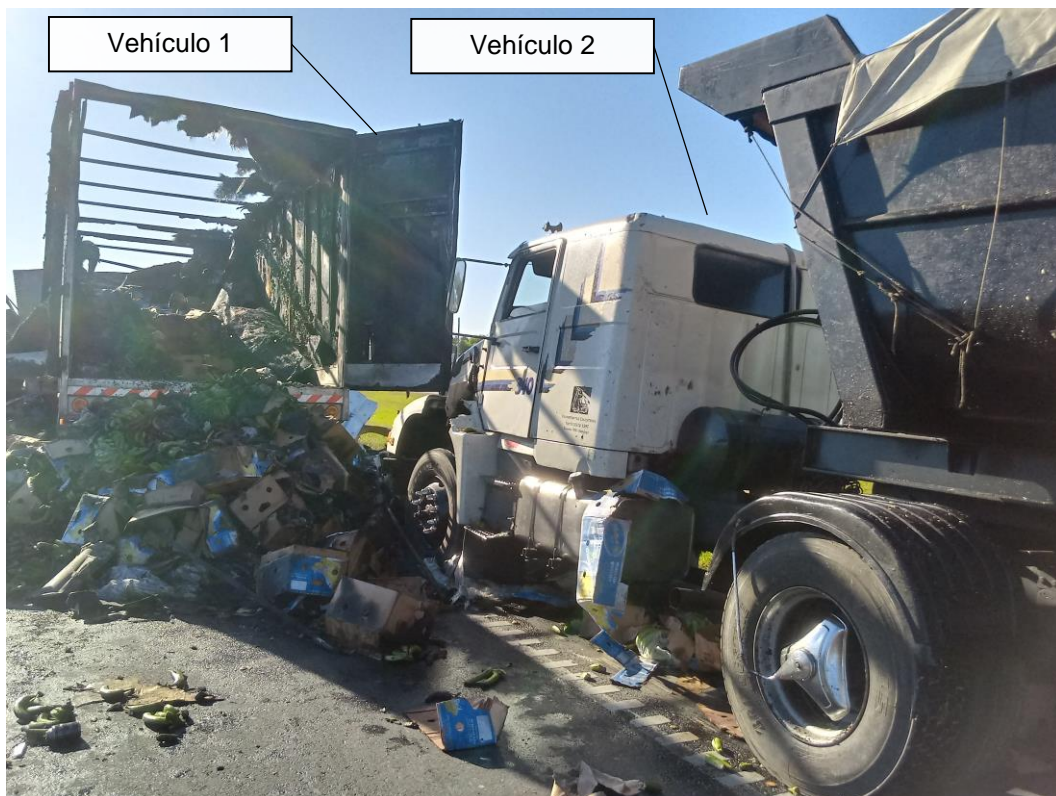
Figura 17. Fotografía de las posiciones finales de los vehículos involucrados. Fuente: JST, 2021.

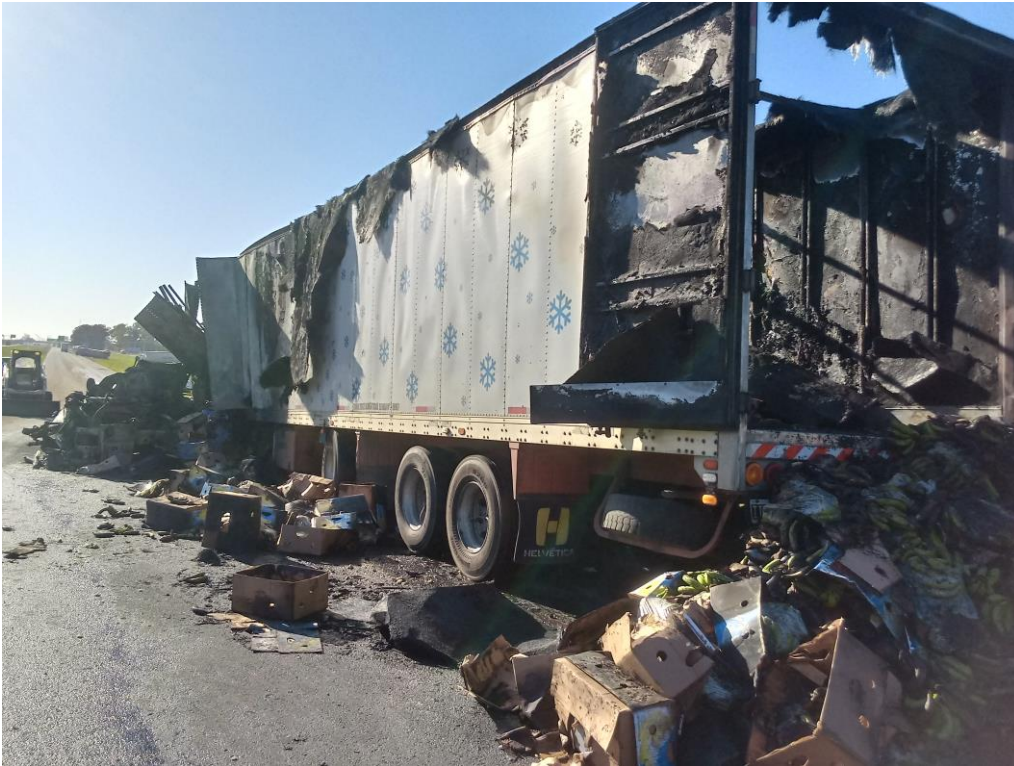
Figura 18. Fotografía del semirremolque incendiado del Vehículo 1. Fuente: JST, 2021.

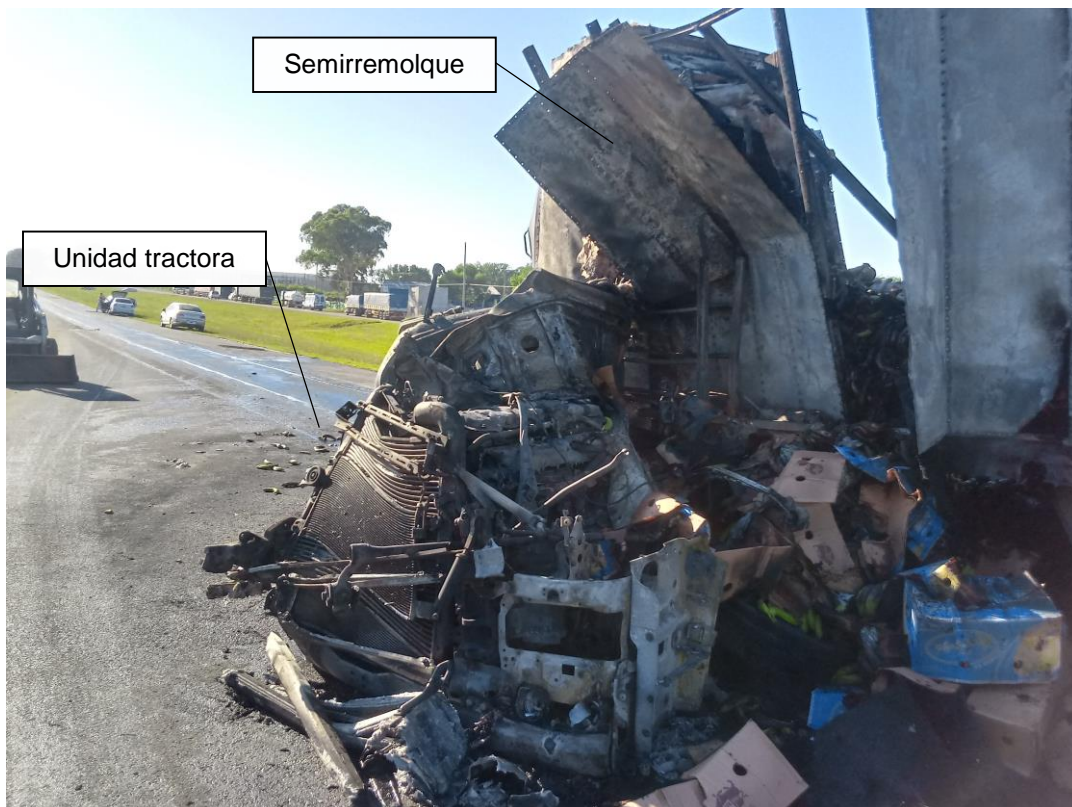
Figura 19. Fotografía de la unidad tractora del Vehículo 1 en su posición final. Fuente: JST, 2021.

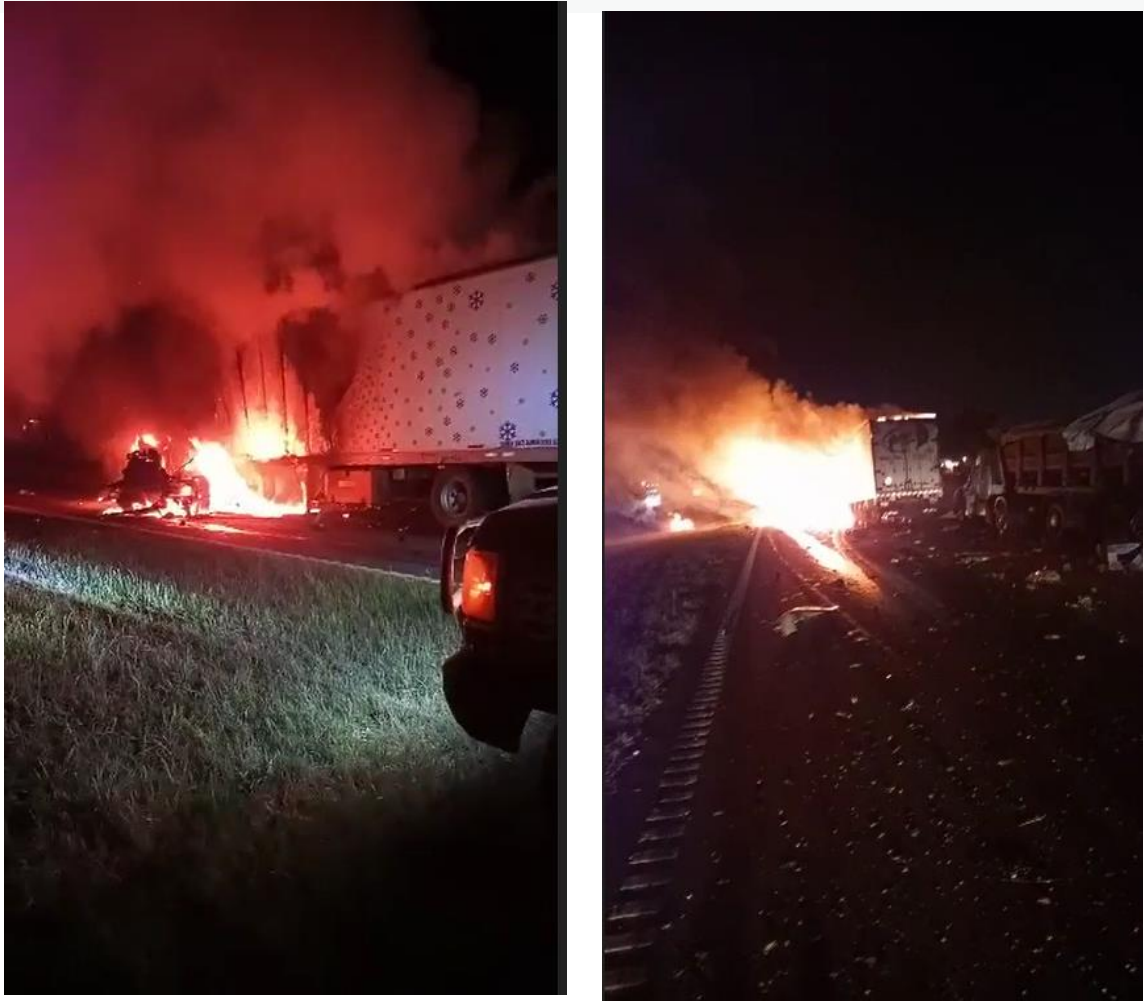
Figura 20. Fotografías de momentos posteriores al accidente, donde se observa el fuego y a los bomberos trabajando en el lugar del hecho. Fuente: [Impacto local](#), 2021.
