# Informe preliminar

## Suceso automotor

**Tipo de evento:** colisión frontal

**Lugar:** Ruta Nacional 34, kilómetro 1178, departamento San Pedro de Jujuy, provincia de Jujuy

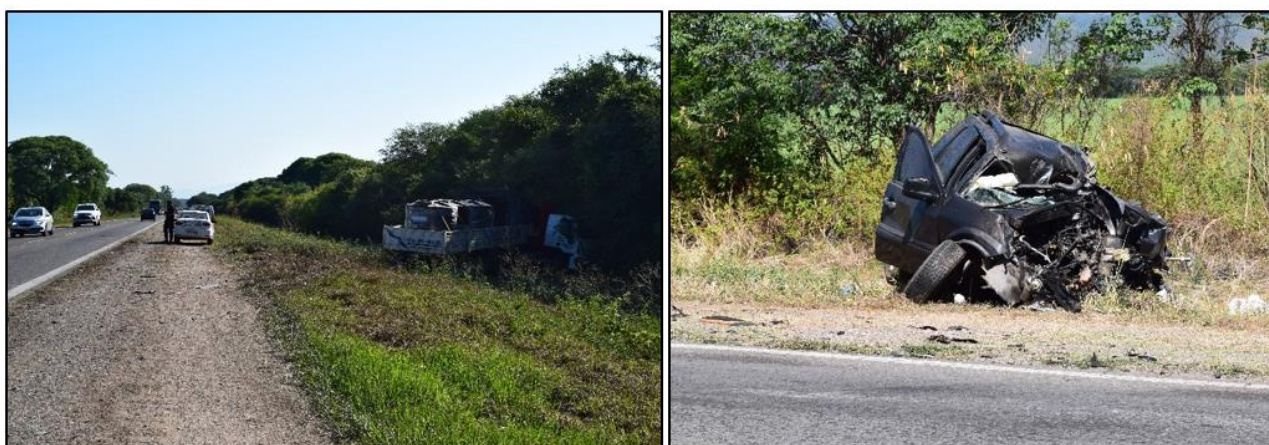
El día 30 de noviembre de 2021, a las 16:00, aproximadamente, se produjo una colisión frontal en la RN 34, a la altura del kilómetro 1178, entre un camión Iveco con semirremolque Randon (Vehículo 1), que se desplazaba desde Salta hacia Jujuy y un SUV<sup>1</sup>, Ford Ecosport (Vehículo 2) que circulaba por la misma vía, pero en el sentido contrario. Como consecuencia de ello, el Vehículo 1 despistó y quedó detenido sobre la cuneta y el Vehículo 2 se desplazó hacia la banquina contigua a su sentido de circulación.

Figura 1. Fotografías de los puntos de inmovilidad final de ambos vehículos protagonistas. Fuente: JST, 2021.

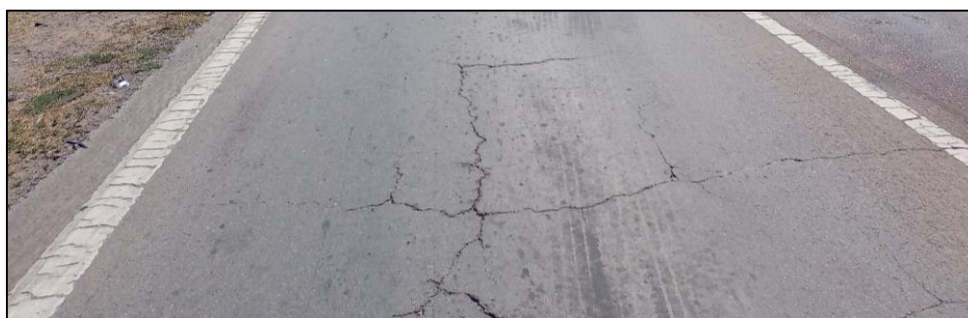
Calzada: se observaron, en la zona de la colisión, algunas fisuras y grietas longitudinales y transversales ramificadas en sectores puntuales de la vía, por ambos carriles de circulación y con pequeñas pérdidas de material, especialmente concentrados en los laterales (ver Figura 5). No presenta baches, deformaciones, hundimientos, ahuellamientos u otras fallas de consideración sobre la calzada. No se encontró vinculación entre las fallas de la calzada descriptas anteriormente con la secuencia de hechos investigada.

Figura 5. Fotografía de un grupo de grietas y fisuras observadas sobre la calzada de la ruta en el tramo relevado.  
Fuente: JST, 2021.

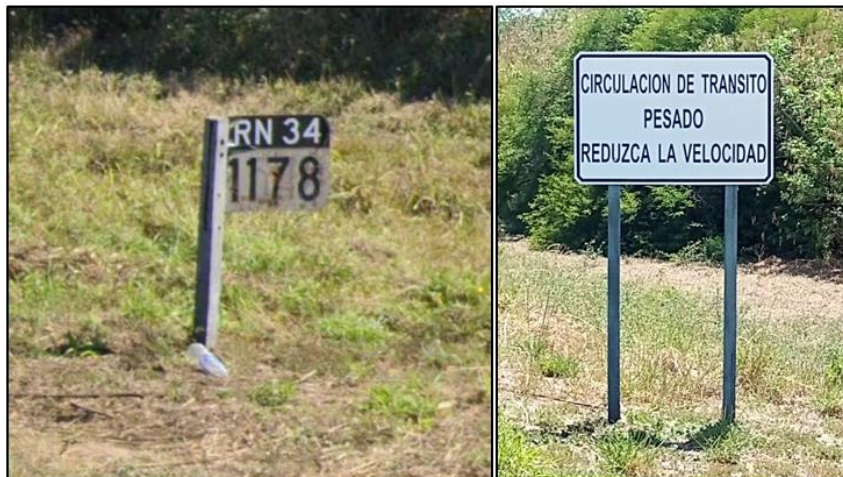
- Horizontal: está conformada por líneas longitudinales de borde continua y demarcación de línea blanca discontinua que separa ambas manos de circulación. Dicha demarcación, en ambos tramos, se encuentra desgastada con falta de material (ver Figura 2).
- Vertical: se observó, a 69,7 metros al sur de la ubicación final de la SUV, el mojón de la progresiva kilométrica 1178 sobre el costado de la banquina oeste. También se documentó a 220 metros al sur y 355 metros al norte del mojón kilométrico de referencia,

sobre el costado de ambas banquinas, un cartel preventivo que indicaba: “CIRCULACIÓN DE TRÁNSITO PESADO REDUZCA LA VELOCIDAD” (ver Figura 5).

Figura 6. A la izquierda: Mojón de la progresiva kilométrica 1178 de la RN 34. A la derecha: cartel preventivo documentado en ambos costados de las banquinas. Fuente: JST, 2021.

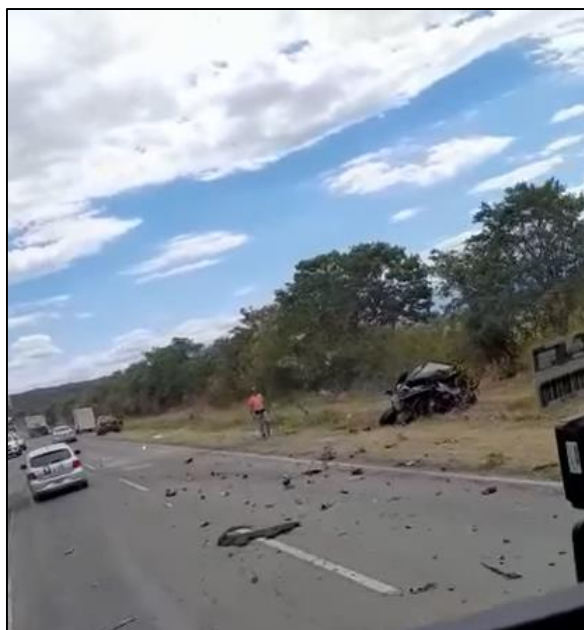
De los videos publicados en las redes sociales a las 18:10, se observa que la calzada se hallaba seca, que el cielo se encontraba parcialmente despejado y no existían precipitaciones (ver Figura 6).

Figura 7. Condiciones de la calzada y del cielo en video subido el día del accidente a las 18:10 en redes sociales. Fuente: Red social Facebook, [Accidentología 24 horas - Camioneros](#), 2021.

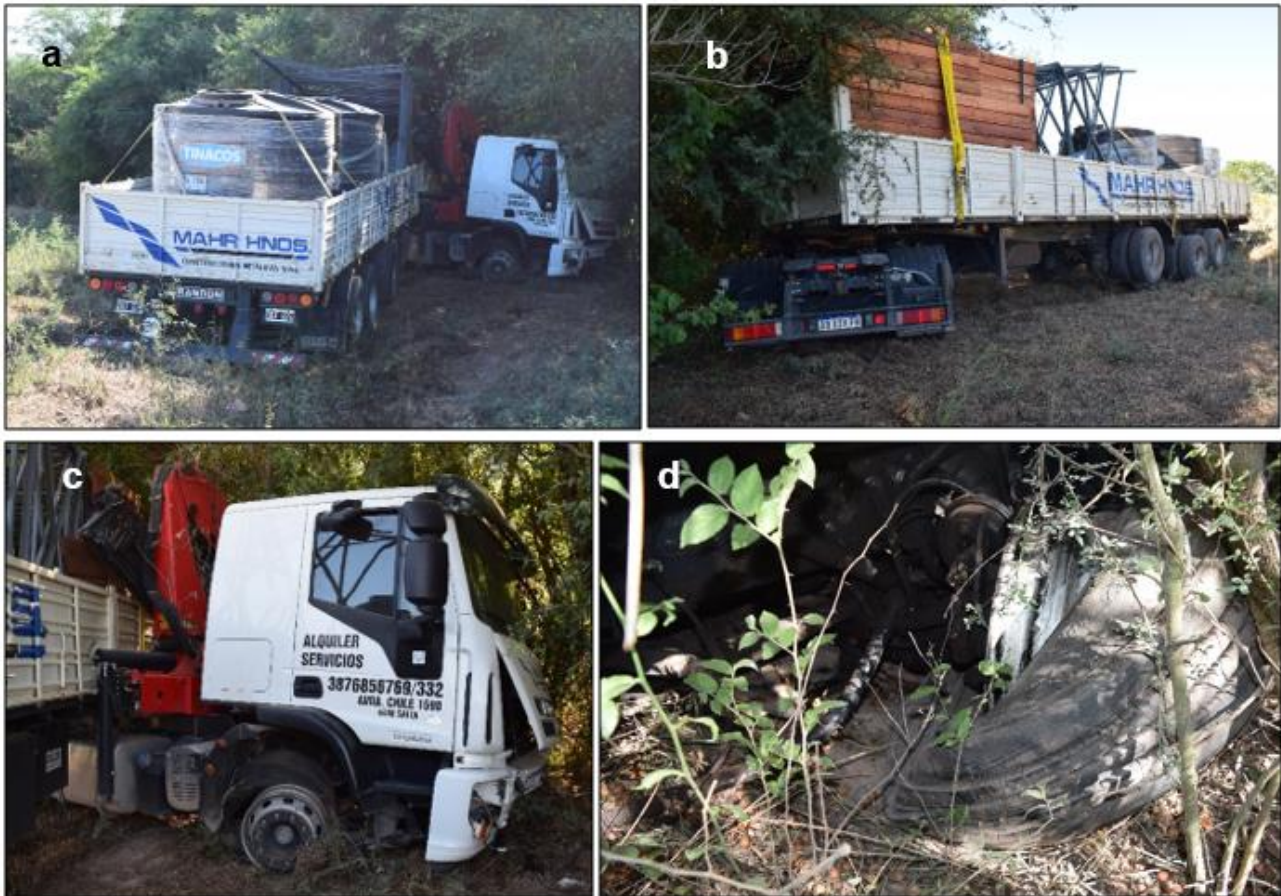
En relación con la unidad tractora del Vehículo 1, se observaron daños principales en la parte fronto-lateral izquierda baja, alcanzando la línea del tren delantero. En esta zona las deformaciones incluyeron a la estructura de la carrocería y comprometió a los sistemas de dirección y suspensión. Las deformaciones se atenúan hacia el sector derecho, pero afectaron el paragolpes y el capó, e implicó la rotura de los faroles de iluminación (ver Figura 8.c y 8.d).

También se observó el desprendimiento parcial de ambas cubiertas delanteras y la pérdida de presión de aire. Se constató un daño por deformación menor en el semirremolque por contacto con el mecanismo de izaje, fijado en el tracto camión, debido a que alcanzó el giro relativo máximo de las partes (ver Figura 8.c. y 8.d.).

Figura 8. Fotografías del estado del camión y semirremolque (a y b). Se observan los daños principales de la unidad tractora en el sector frontal que comprometieron los sistemas de dirección y suspensión del eje delantero (c y d).

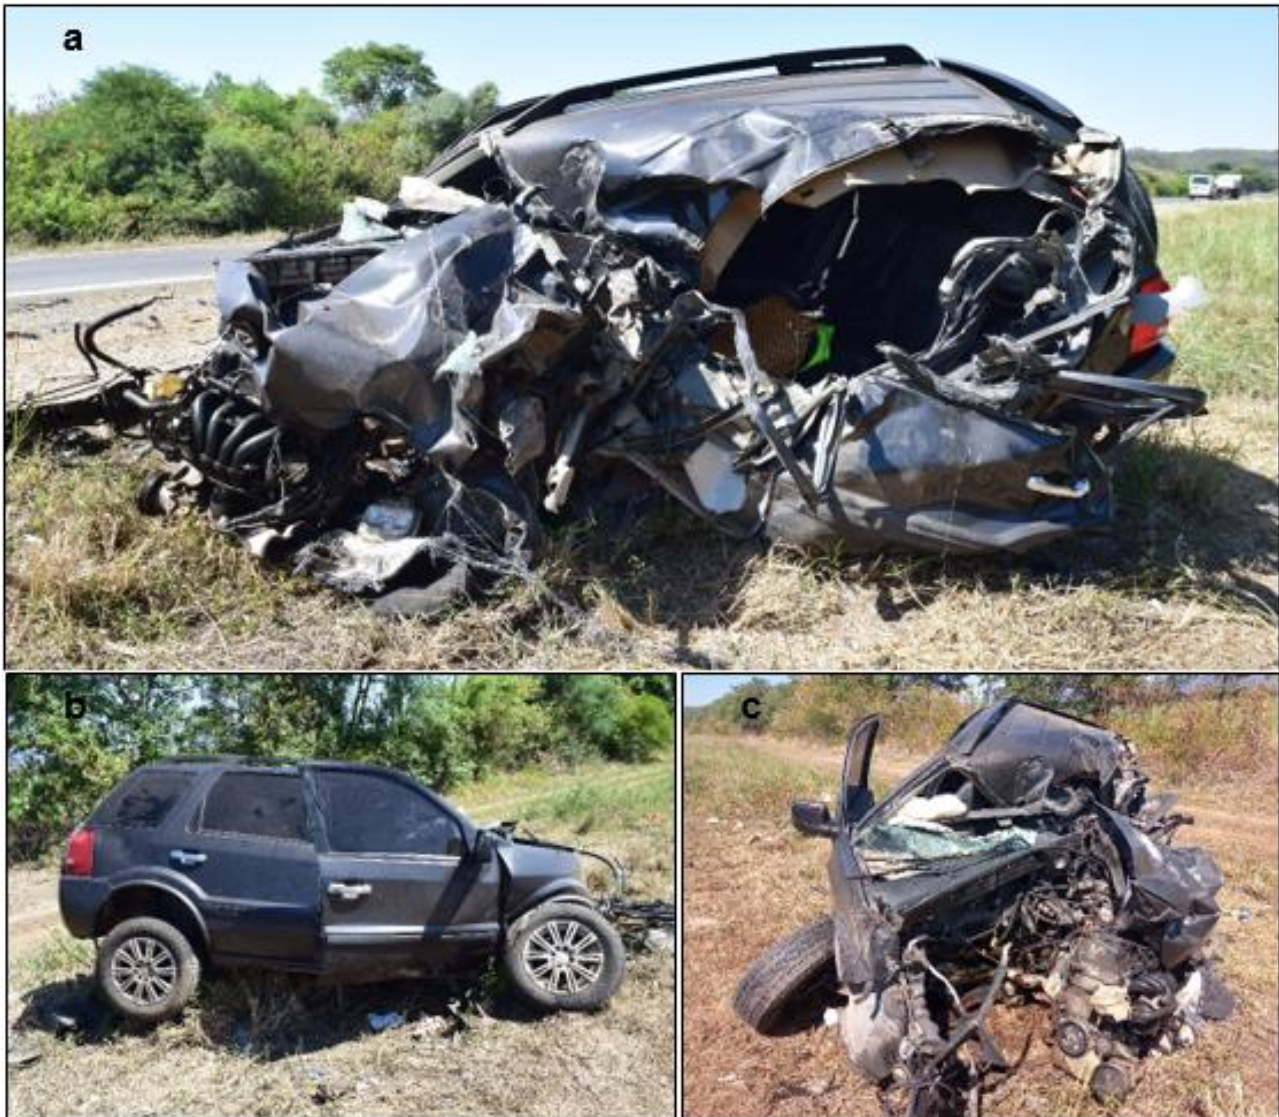
En relación con la camioneta, se observaron y documentaron daños significativos en el sector frontal y lateral izquierdo que alcanzaron el sector de los asientos traseros e incluso el área posterior del vehículo. Como consecuencia de la colisión, se produjeron deformaciones en capó, guardabarros delantero izquierdo, sector anterior izquierdo de techo, puerta delantera y trasera izquierdas, con sentido de adelante hacia atrás y levemente de izquierda a derecha. El parabrisas se desprendió del vehículo. Los parantes laterales izquierdos de la carrocería se encontraban también desprendidos (ver Figura 9).

El asiento del conductor se encontraba desplazado hacia atrás con su respaldo colapsado. Se observó el airbag del asiento del acompañante desplegado. El volante de dirección se encontraba deformado y desprendido de su posición original.

Figura 9. Fotografías del estado de la camioneta y sus daños. Fuente: JST, 2021.

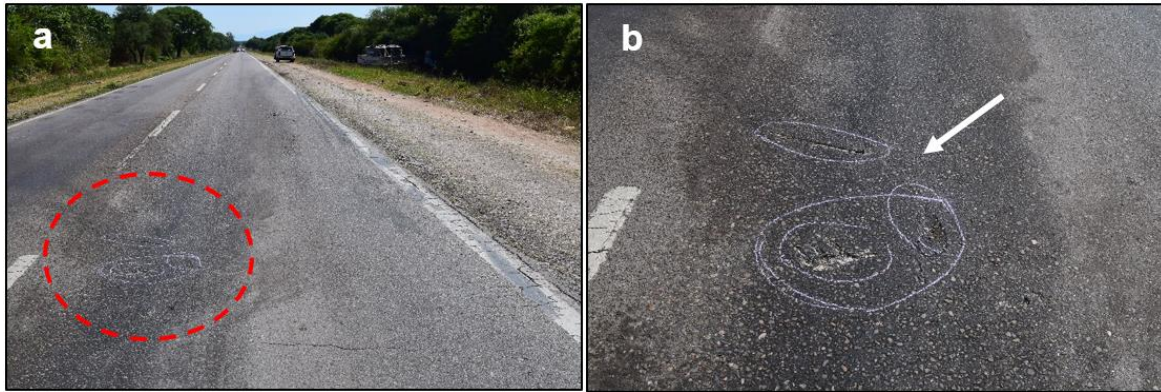
El área de impacto quedó evidenciada por la existencia de huellas de efracción y socavones sobre la calzada, ubicados a 50 centímetros del borde externo este de la calzada. Estas marcas fueron dejadas por el arrastre de los elementos metálicos de las zonas bajas de uno o ambos rodados luego del colapso de las estructuras producto de la colisión (ver Figura 10).

Figura 10. Fotografías de la ubicación de la zona de impacto (a) y las huellas de efracción demarcadas (b), por lo menos, por uno de los vehículos instantes inmediatamente posteriores a la colisión. Fuente: JST, 2021.

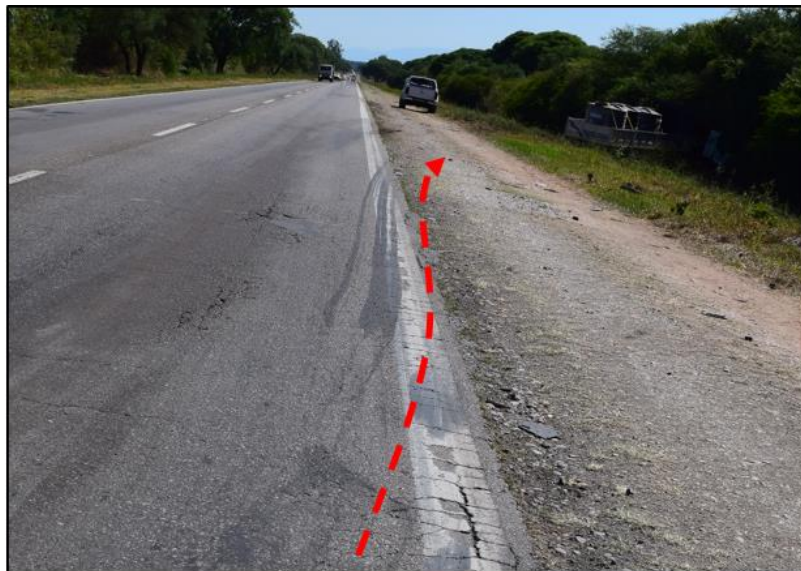
Como consecuencia de la colisión, las ruedas del primer eje delantero del tractor quedaron descentradas y desplazadas ligeramente hacia atrás, con sus neumáticos destalonados, parcialmente desprendidos y sin presión de aire, lo que generó que, primeramente, el delantero derecho se arrastrara por la calzada, donde dejó una huella de 20,6 metros (ver Figuras 11). A su vez, el Vehículo 1 cambió su trayectoria hacia el NE y comenzó a desplazarse en situación de “efecto tijera”<sup>2</sup>. De esta forma, las ruedas del segundo eje posterior del semirremolque también demarcaron huellas de derrape sobre la calzada (ver Figuran 12).

Figura 11. Fotografía de la huella de derrape demarcada por la rueda derecha del tractor del camión sobre la calzada luego de la colisión. Fuente: JST, 2021

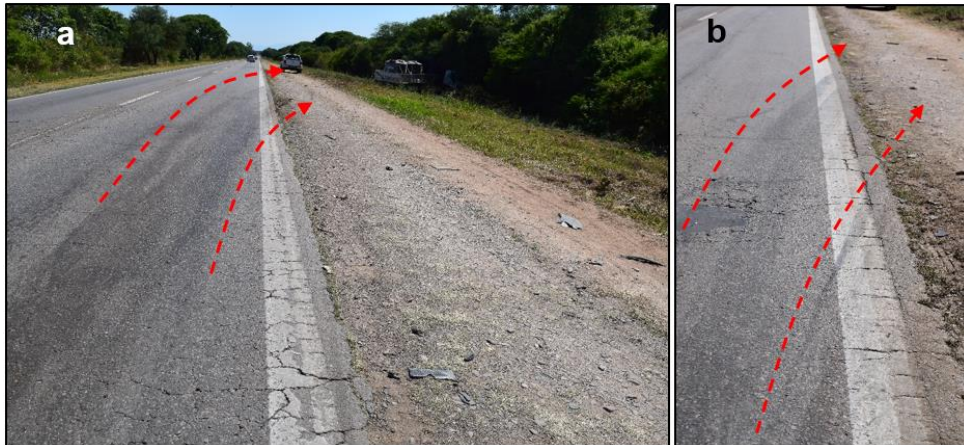
Figura 12. Fotografías de las huellas de derrape demarcadas por ruedas del segundo eje dual del semirremolque sobre la calzada luego del impacto. Fuente: JST, 2021.

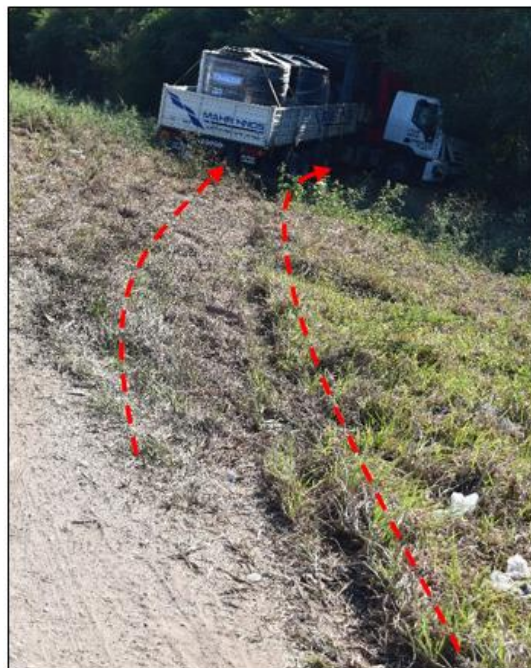
En esta circunstancia, el Vehículo 1 ingresó a la banquina este, al talud contiguo y a la zona de préstamo, las que cruzó de forma diagonal y demarcó tres huellas de derrape sobre ellas, de 58,3 metros, con su rueda anterior derecha, de 38,9 metros, con los neumáticos derechos del primer eje dual del semirremolque, de 37,5 metros, con los neumáticos izquierdos del eje dual posterior y del primer eje dual del semirremolque (superpuestas) (ver Figura 13).

Figura 13. Fotografías de las huellas de derrape demarcadas por ruedas de unidad tractora y semirremolque sobre el talud y zona de préstamo. Fuente: JST, 2021.

Las huellas de derrape demarcadas por el camión sobre la calzada y el costado (banquina, talud, cuneta) permiten establecer una velocidad mínima, teórica y aproximada, poscolisión, de 87,97 km/h, sin considerar las energías transformadas en la deformación de las estructuras de la cabina del camión y de la camioneta, por lo que la velocidad de circulación real, precolisión, sería mayor a la estimada. No existe vinculación entre la velocidad desarrollada por el Vehículo 1 y la dinámica de la colisión.

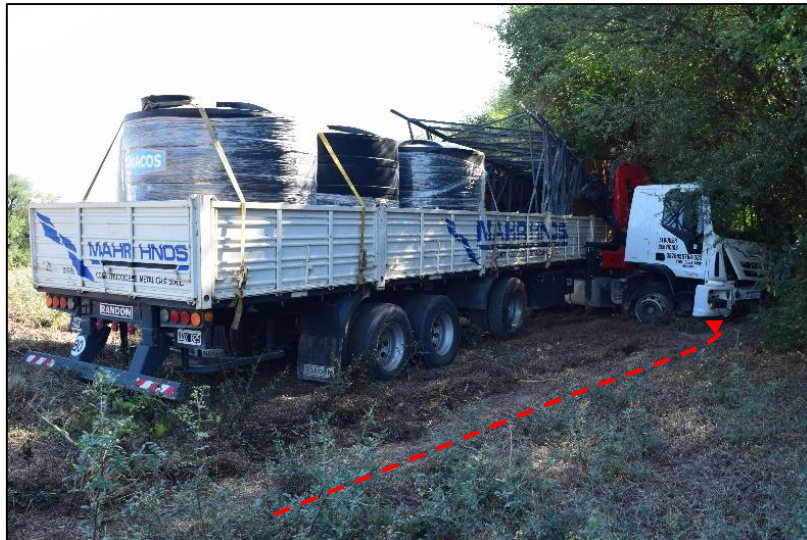
Luego de ello, la unidad tractora de Vehículo 1 se detuvo con su lateral izquierdo sobre la columna de árboles y vegetación, sobre sus ruedas, con su frente orientado hacia el NE, con su extremo posterior izquierdo a 17,6 metros del borde de la calzada y su vértice anterior derecho a 141,8 metros al norte del mojón kilométrico 1178 y con su semirremolque sobre la zona de préstamo, sobre sus ruedas, con su frente hacia el NE, con su vértice posterior izquierdo a 10,8 metros del borde de la calzada y a 128,6 metros al norte del mojón de referencia, ambos en posición de “V” invertida (ver Figura 14).

Figura 14. Fotografías de la huella de derrape demarcada por neumático anterior derecho del tractor y posición final en que quedaron el tractor y semirremolque. Fuente: JST.

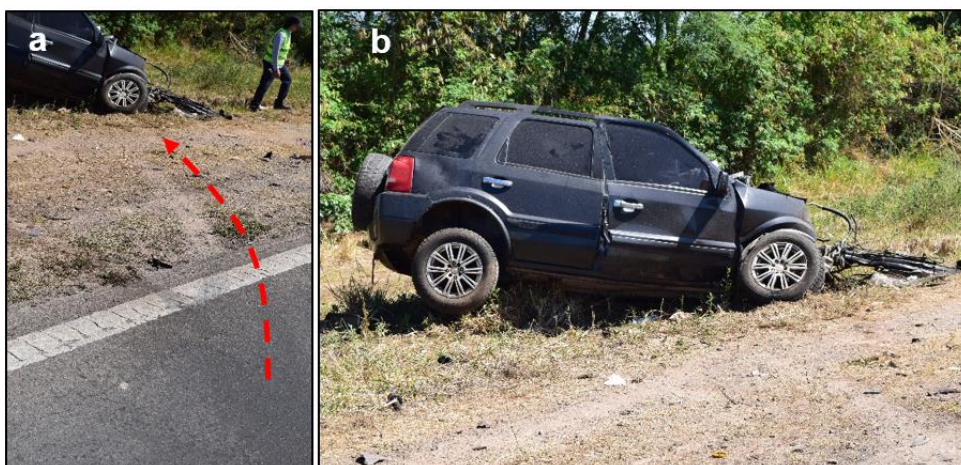
Por otro lado, la camioneta (Vehículo 2), luego del impacto realizó un giro en sentido antihorario con trayectoria hacia el NO, cruzó la banquina, donde demarcó una huella de derrape (ver Figura 15.a.) y se detuvo sobre el talud contiguo, sobre sus ruedas, con su frente orientado hacia el NE, quedando su vértice anterior derecho a 3,8 metros del borde de la calzada y 74,4 metros al norte del mojón kilómetro 1178 (ver Figura 15.b.).

Figura 15. A la izquierda: Huella de derrape poscolisión dejada por la camioneta. A la derecha: punto de inmovilidad final de la camioneta. Fuente: JST, 2021.

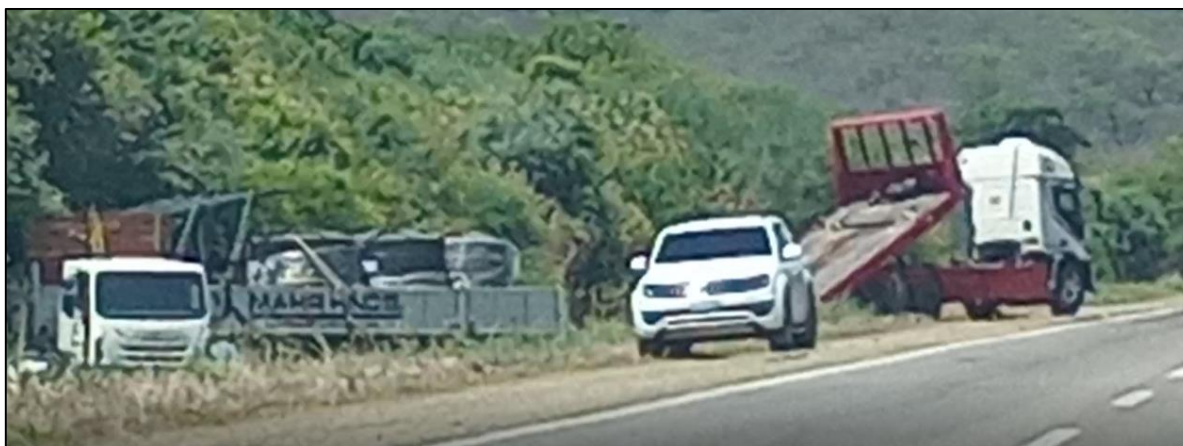
Se observó y documentó que las acciones destinadas a la remoción del vehículo iniciaron con la participación de una grúa para vehículos pesados, la que se posicionó sobre la banquina este, sin colaboración de ninguna fuerza de seguridad u organismo para el control o administración del tránsito y ningún tipo de medida de seguridad para los transeúntes, sin desvíos de tráfico o corte parcial de la calzada, señales transitorias, conos u otros.

Figura 16. Fotografía del inicio de las tareas de remolque del camión accidentado. Fuente: JST, 2021.

- Implementación de mecanismos para el control de velocidades máximas para vehículos de transporte de carga.
- Gestión de las tareas de coordinación, respuesta, control y seguridad ante la remoción de vehículos, carga o restos materiales en la vía luego de un accidente.
