Informe Básico de suceso automotor	
Expediente	EX-2021-119649890- -APN-DNISAU#JST
Tipo de suceso	Accidente

Lugar y fecha			
Fecha	9/12/2021	Hora	05:50
Lugar	Ruta Nacional 168, kilómetro 9		
Localidad / Partido	Santa Fe, Capital		
Provincia	Santa Fe		
Coordenadas	31°39'38.7"S 60°35'44.8"O

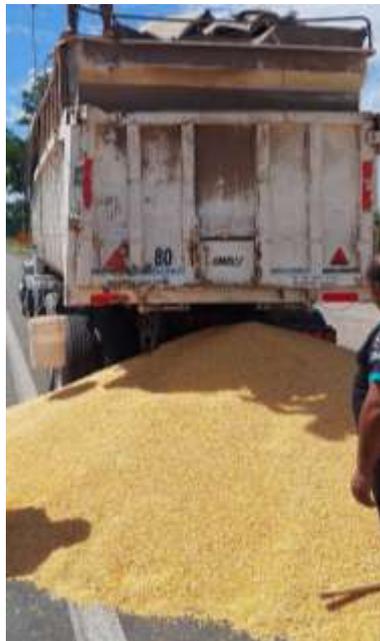
<b>Tipo</b>	Transporte Interjurisdiccional (Cargas)
	<b>Realizada</b>	29/03/2021
	<b>Vencimiento</b>	29/03/2022
<b>RUTA</b>	<b>Validación</b>	15/11/2021
	<b>Clase de carga habilitada</b>	Carga masiva o a granel
	<b>Tipo de transportista</b>	Transporte de Carga Propio
<b>Daños</b>	Daños por impacto en sectores posterior y lateral izquierdo

Figura 1. Daños registrados en Vehículo 1 (izquierda) y Vehículo 2 (derecha). Fuente: JST, 2021.

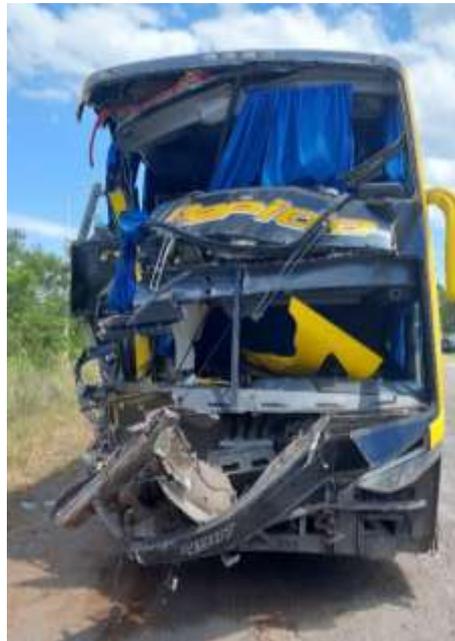
<b>Desde</b>	Oeste
	<b>Hacia</b>	Este
<b>Daños</b>	Daños por impacto en sectores anterior y lateral derecho

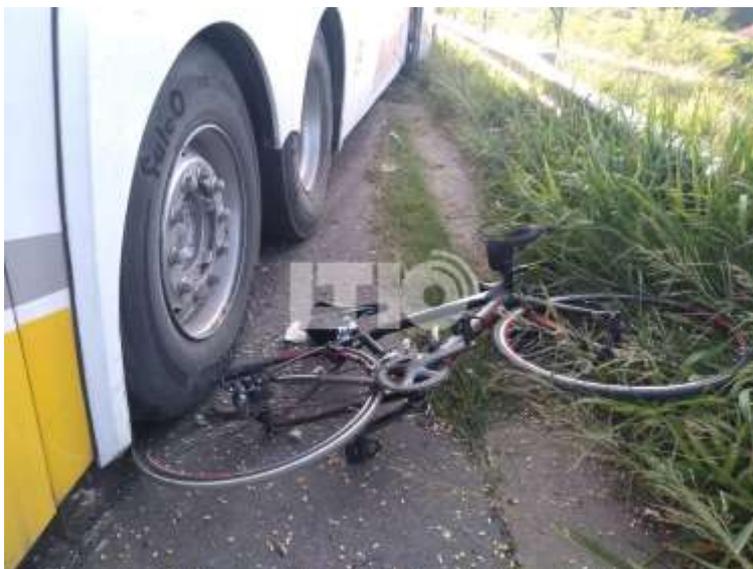
<b>Modelo</b>	A determinar
<b>Año modelo</b>	A determinar
<b>Uso</b>	Particular
<b>Daños</b>	Daños por aplastamiento en rueda trasera

Figura 2. Daños y posición final del Vehículo 3. Fuente: [LT10](#), 2021.
