Informe Básico de Suceso Automotor	
Expediente	EX-2021-126188085- -APN-DNISAU#JST
Tipo de suceso	Accidente

Lugar y fecha		
Fecha y hora	24/12/2021	11:55
Lugar	Ruta Nacional 9/34, Kilómetro 1459	
Departamento	Metán	
Provincia	Salta	
Coordenadas geográficas	25°30'33.27" S 64° 58' 48.14" O

Reseña	Tipo de evento: Colisión fronto-lateral
<p>El suceso tuvo lugar en el kilómetro 1459 de la Ruta Nacional 9/34, departamento de Metán, Salta; a las 11:55, aproximadamente. Un camión Ford Cargo con semirremolque (Vehículo 1), que circulaba con sentido de norte a sur por la ruta, colisionó con una <i>pick up</i> Nissan Frontier (Vehículo 2) que, por motivos que continúan bajo investigación, circulaba por la calzada de forma transversal desde la banquina oeste. Como consecuencia de la colisión, el Vehículo 2 fue desplazado en el mismo sentido que traía el Vehículo 1, cruzó la calzada, atravesó la banquina, el talud adyacente y se detuvo sobre el desagüe. El Vehículo 1, a su vez, despistó y volcó sobre la ruta y originó un incendio. La unidad tractora y la cisterna resultaron incineradas. El conductor del Vehículo 1 resultó lesionado y el conductor del Vehículo 2 se reportó fallecido.</p>

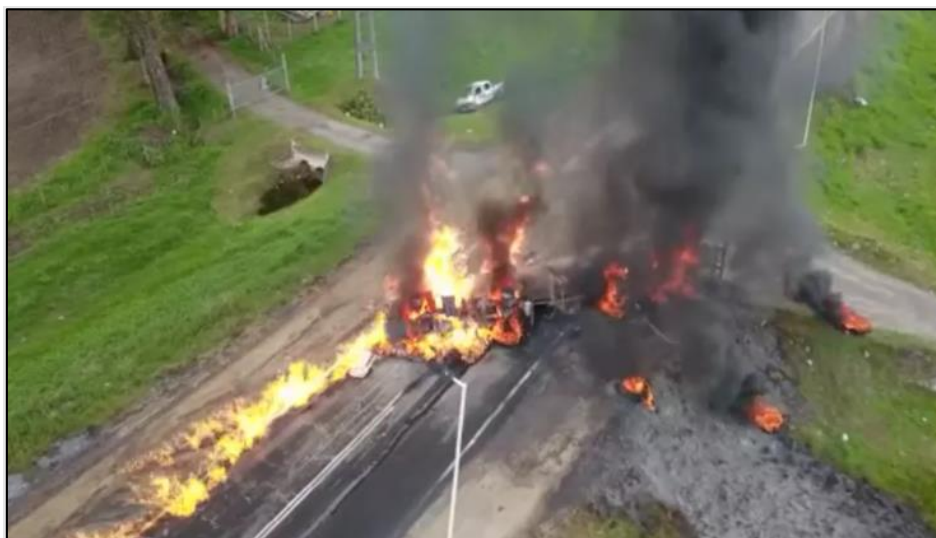
Figura 1. Fotografía aérea de la ubicación del camión y la cisterna luego del vuelco durante el incendio. Arriba en la imagen se observa la ubicación final de la camioneta. Fuente: Página web, [Cosmocon Diario Digital](#), 2021.

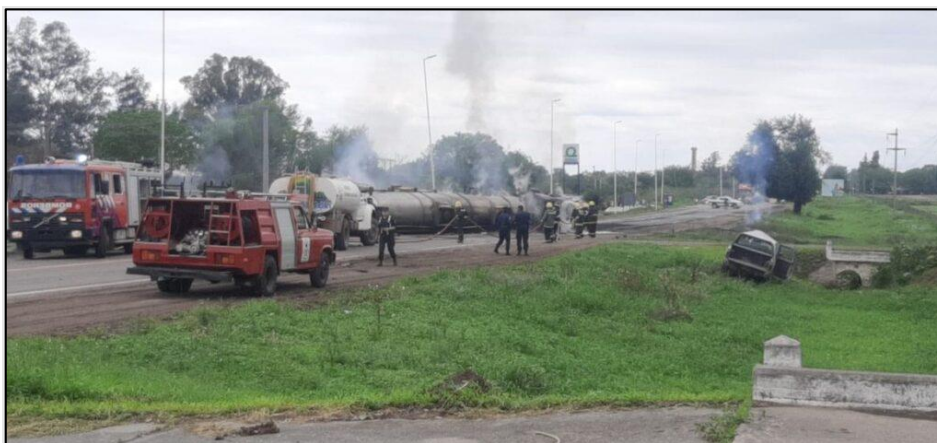
Figura 2. Fotografía del lugar del accidente con las posiciones y ubicaciones finales de ambos rodados protagonistas, luego de sofocado el fuego por personal de Bomberos. Fuente: [Enteratesalta](#), 2021.

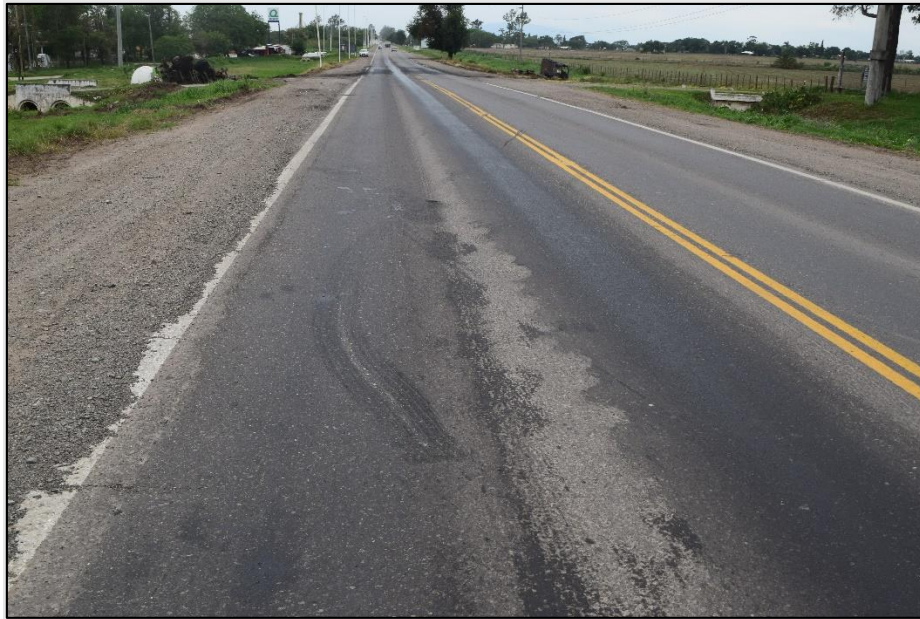
Figura 3. Fotografía de la zona de zona de la colisión entre los vehículos. Fuente: JST, 2021.
