| Informe Básico de suceso automotor | |
| Expediente | EX-2021-124810254- -APN-DNISAU#JST |
| Tipo de suceso | Accidente |

| Reseña | Tipo de evento: Colisión múltiple |

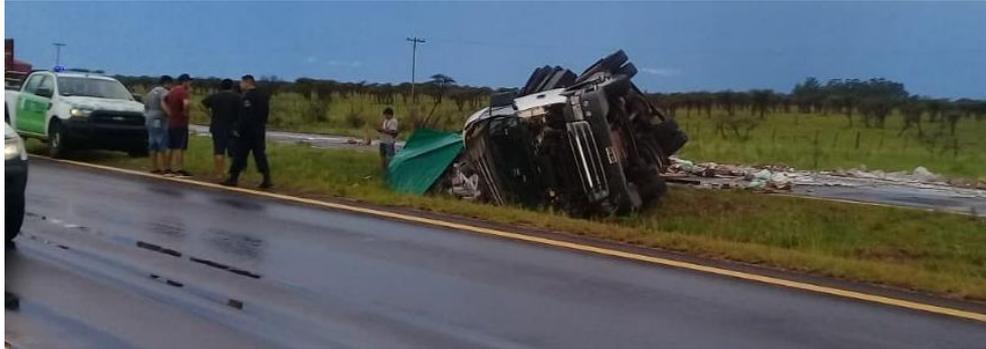
Figura 1. Imagen de la posición final del Vehículo 1. Fuente: Portal [La Voz de San Cosme](#), 2021.

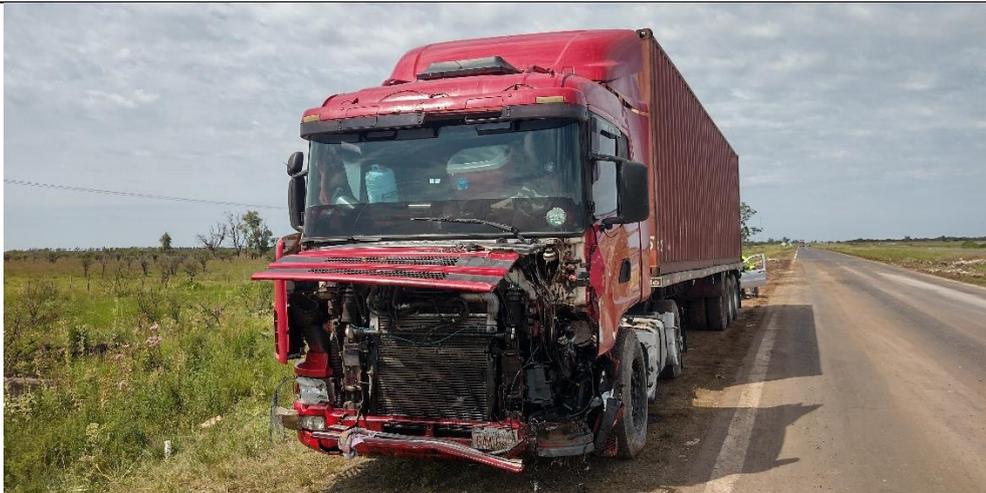
| <b>Daños</b> | Frente izquierdo de cabina y lateral anterior izquierdo de cabina | |

Figura 2. Imagen del Vehículo 2 y daño frontal de la unidad tractora. Fuente: JST, 2021.

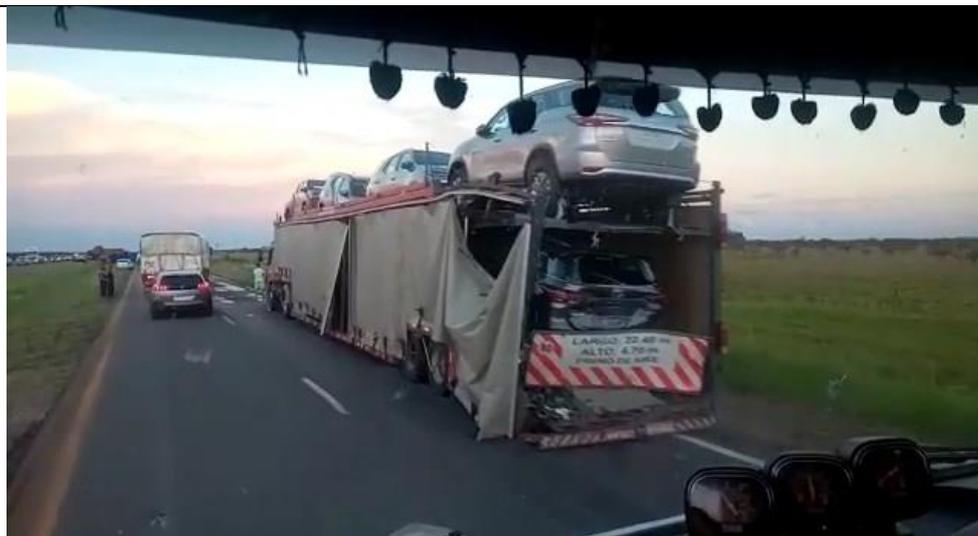
| <b>Daños</b> | Zona posterior | |

Figura 3. Captura de video aportada que muestra al Vehículo 3 y sus daños. Fuente: Grúas Zampedri

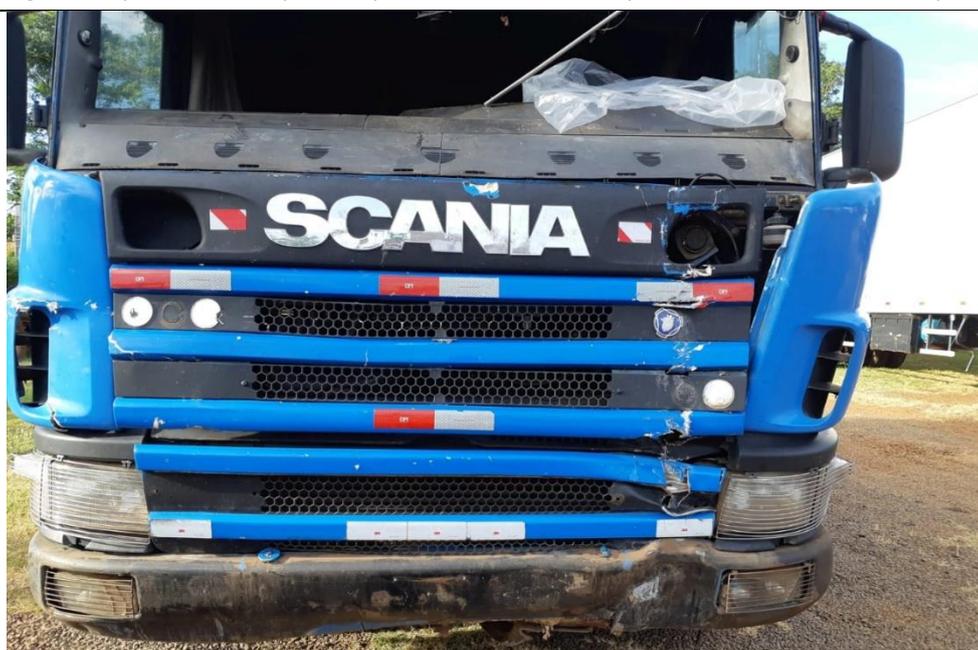
| <b>Daños</b> | Sector frontal con concentración hacia el lado izquierdo | |

Figura 4. Imagen que muestra los daños frontales en el Vehículo 4. Fuente: Mapfre Cía. de Seguros de Paraguay, 2021
