Informe Provisional de Seguridad Operacional

Vuelo controlado contra obstáculo (CFIT)

Eurocopter AS 350 B3, LV-FQN

80668955/20

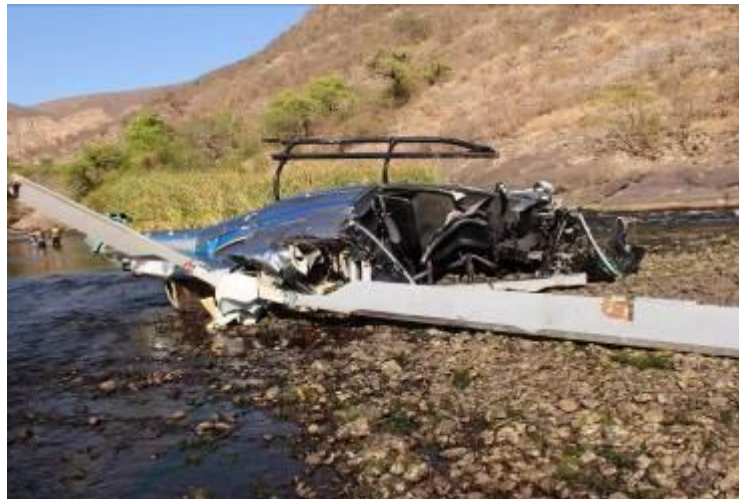
Figura 1. Vista general de la aeronave

Durante la navegación el helicóptero impactó contra un sistema de canopy y se precipitó a tierra. Como consecuencia del suceso, la aeronave resultó destruida en el habitáculo, palas del rotor principal, rotor de cola y planta motriz (Figura 1).

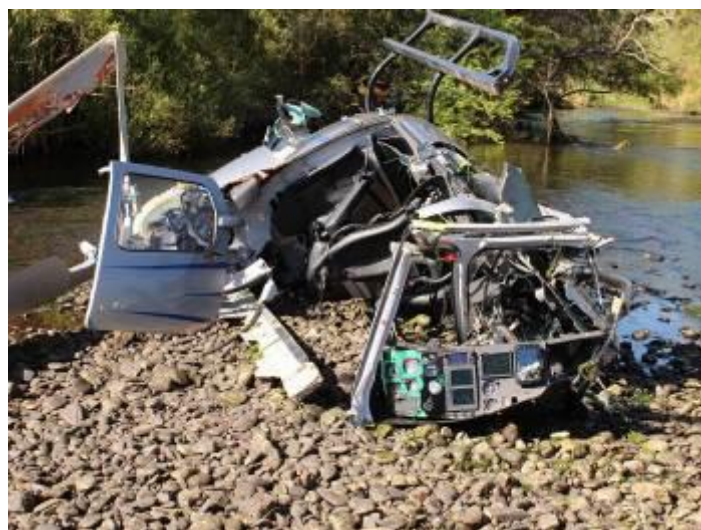
Destruída: cabina totalmente destruida, botalón de cola seccionado del fuselaje, esquí derecho deformado (Figuras 2 y 3).

Figura 2. LV-FQN en el lugar del impacto

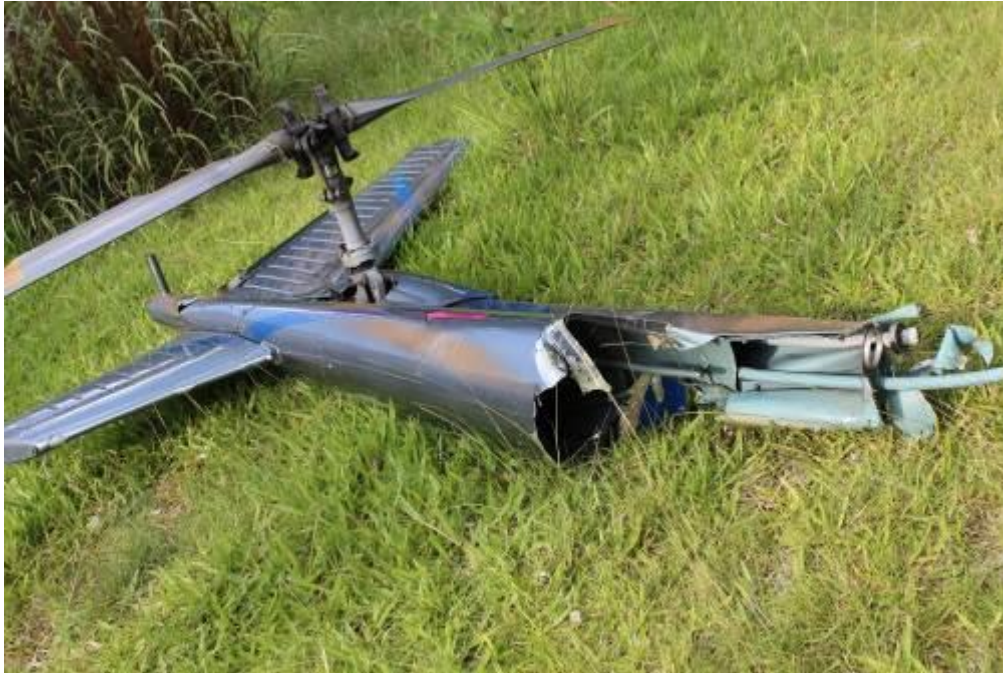
Figura 3. Botalón de cola seccionado del fuselaje del helicóptero

El impacto con la línea de señalización habría generado las condiciones necesarias para que el rotor principal seccionara el botalón de cola (Véase Sección 1.16) separando el rotor de cola de la estructura principal del helicóptero. La estructura principal impactó contra el agua en una zona de poca profundidad, con una leve variación de su rumbo hacia la izquierda. Además, se verificó que la aeronave impactó con 5 grados de picada y tomó contacto con el agua con su lateral y esquí derecho. El helicóptero quedó en su posición final con rumbo 040° (Figura 23).

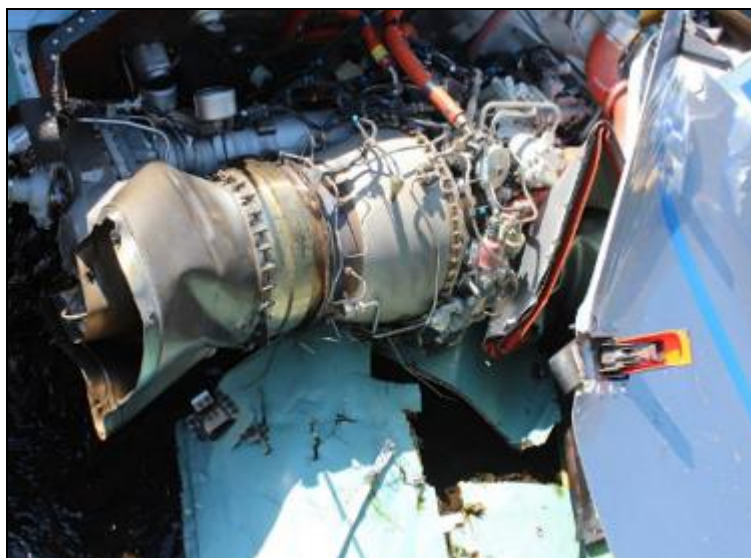
Destruído: daños internos por detención brusca, tobera de escape deformada, todos los bulones de sujeción del estator de turbina de potencia que une a la tobera de escape seccionados (Figura 4).

Figura 4. Imagen con los daños del motor

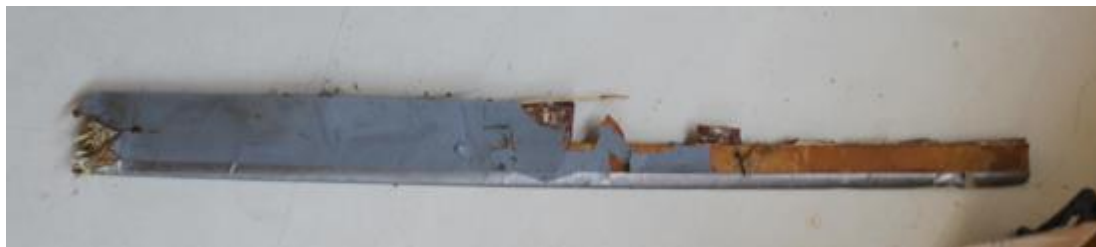
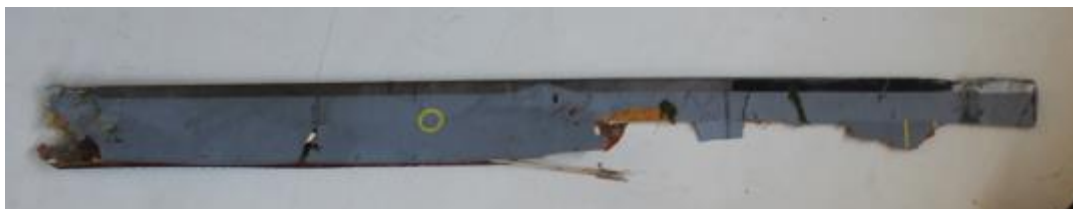
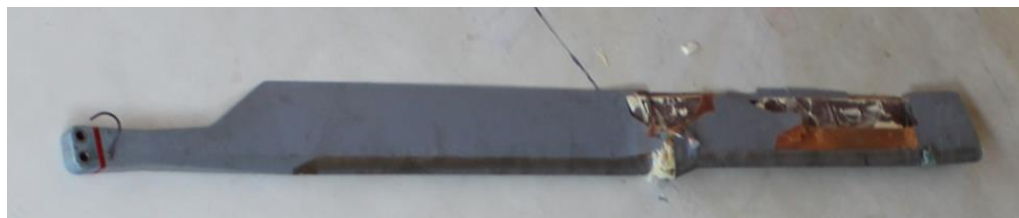
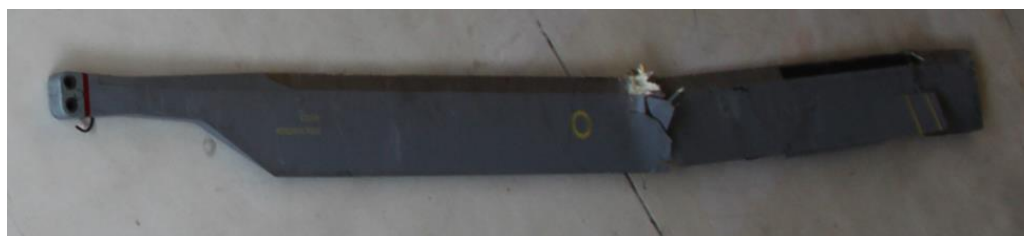
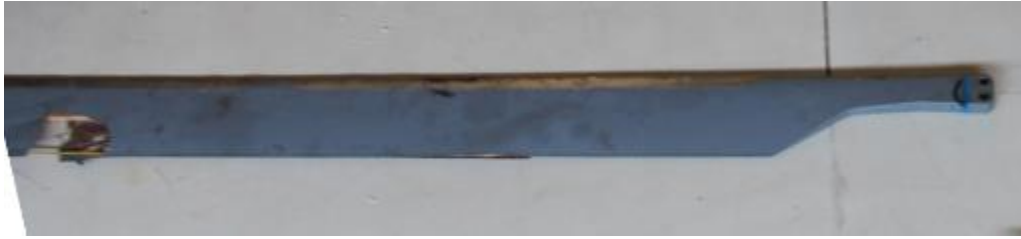
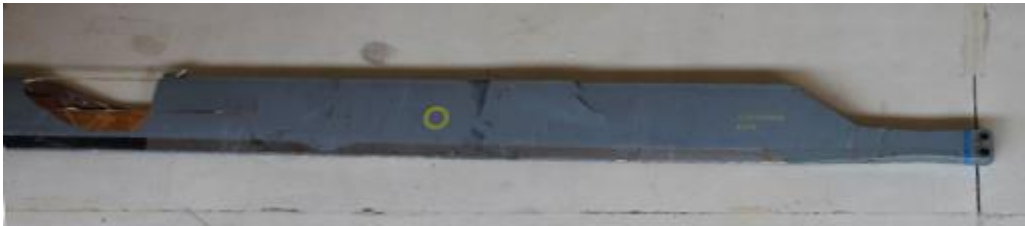
Palas del rotor principal: las tres palas del rotor principal quedaron unidas al rotor principal pero quedaron destruidas en su totalidad. La pala numero 1 debió ser seccionada en la raíz para poder trasladar los restos de la aeronave (Figuras 5 a 10).

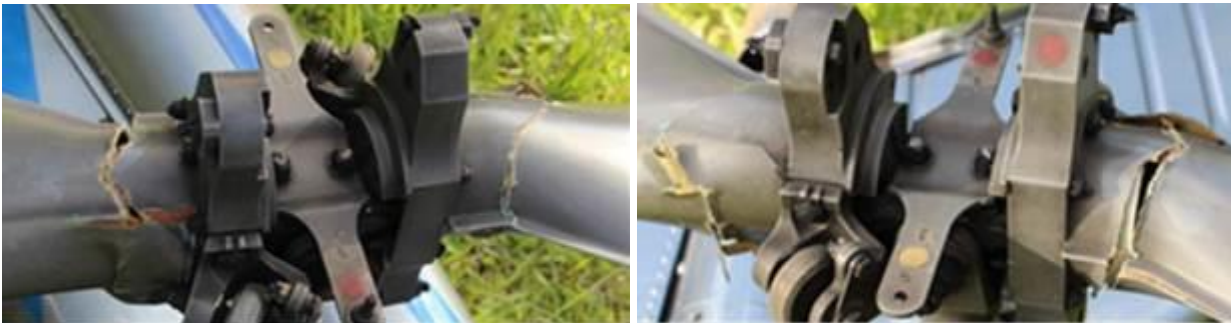
Palas del rotor de cola: las dos palas quedaron unidas al rotor de cola, pero resultaron destruidas (Figura 11).

Figura 11. Corte en la raíz de las palas del rotor

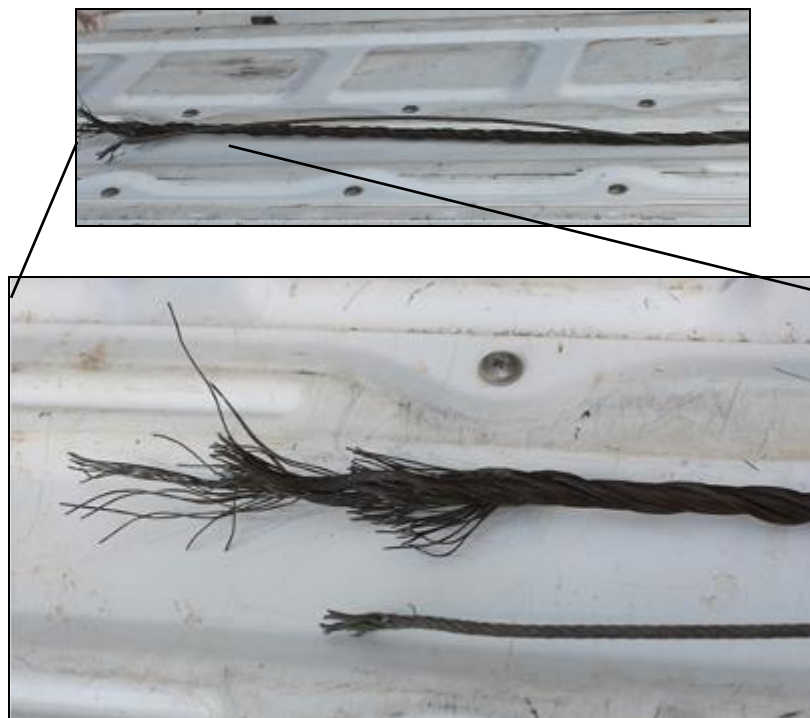
El helicóptero cortó la línea de señalización la cual estaba conformada por un cable de acero de 12 mm de diámetro con balizas de señalización de 50 cm de diámetro (Figura 12).

Figura 12. Cable de la línea de señalización

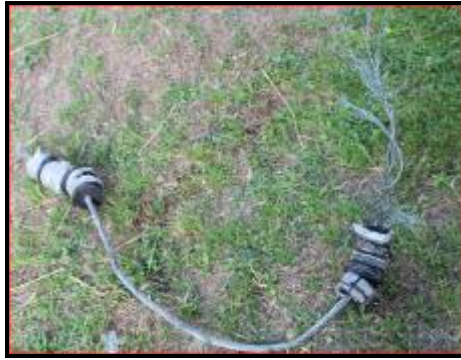
Además, el helicóptero arrancó la segunda línea de cables de *canopy* (conformada por dos cables de 13mm de acero) que se encontraban colgando perpendicularmente sobre el lecho del río. El pasaje a baja altura produjo el corte de ese cable en la zona de amarre en la base de la rampa (Figura 14).

Figura 14. Segunda línea de canopy arrancada de la base de la rampa 3

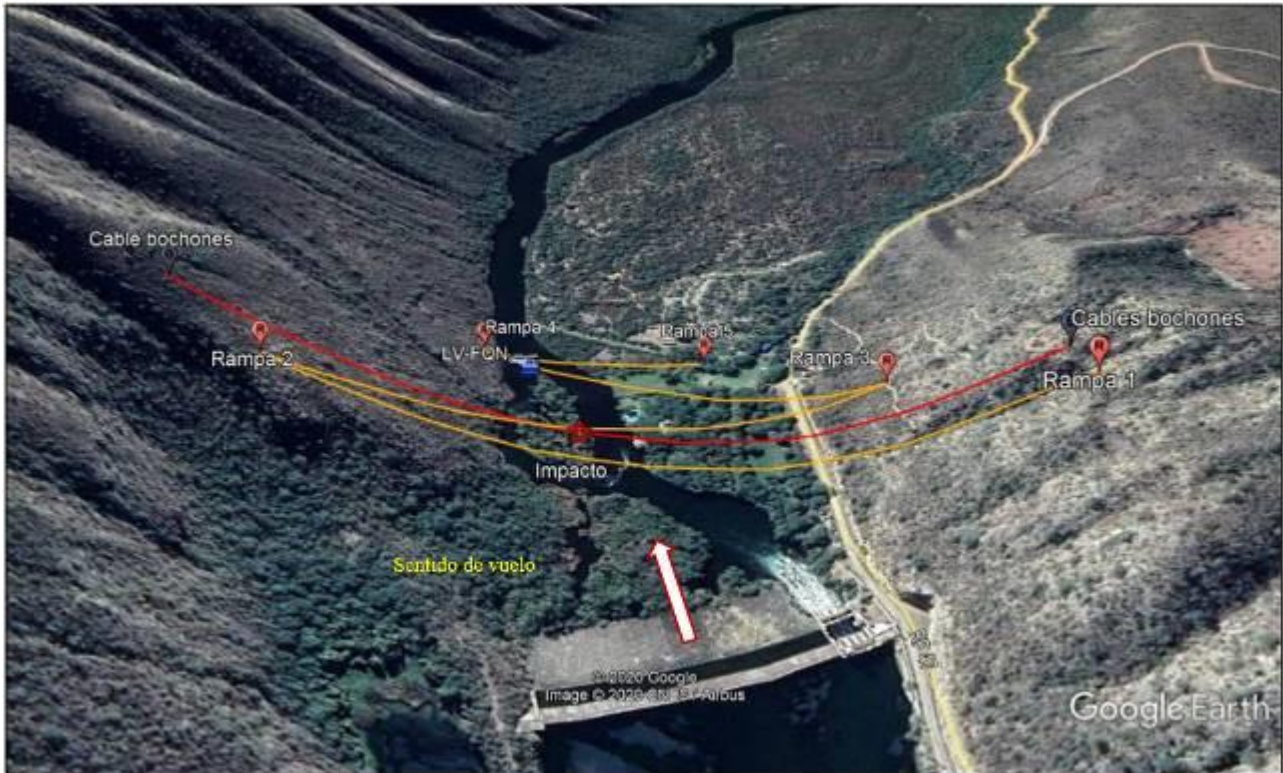
La aeronave estaba en vuelo visual sobre el curso del río Juramento con una trayectoria de suroeste a noreste, con una altura aproximada de 100 metros al momento de impactar contra la línea de señalización de 12mm de acero, la cual fue cortada por el sistema corta cable superior del helicóptero. Luego, el helicóptero arrastra la segunda línea de canopy (compuesta por 2 cables de 13mm de acero), generando el corte de la misma en la zona de amarre en la base de la rampa (Figura 22).

Figura 22. Vista aérea de la zona del accidente y tendido de canopy

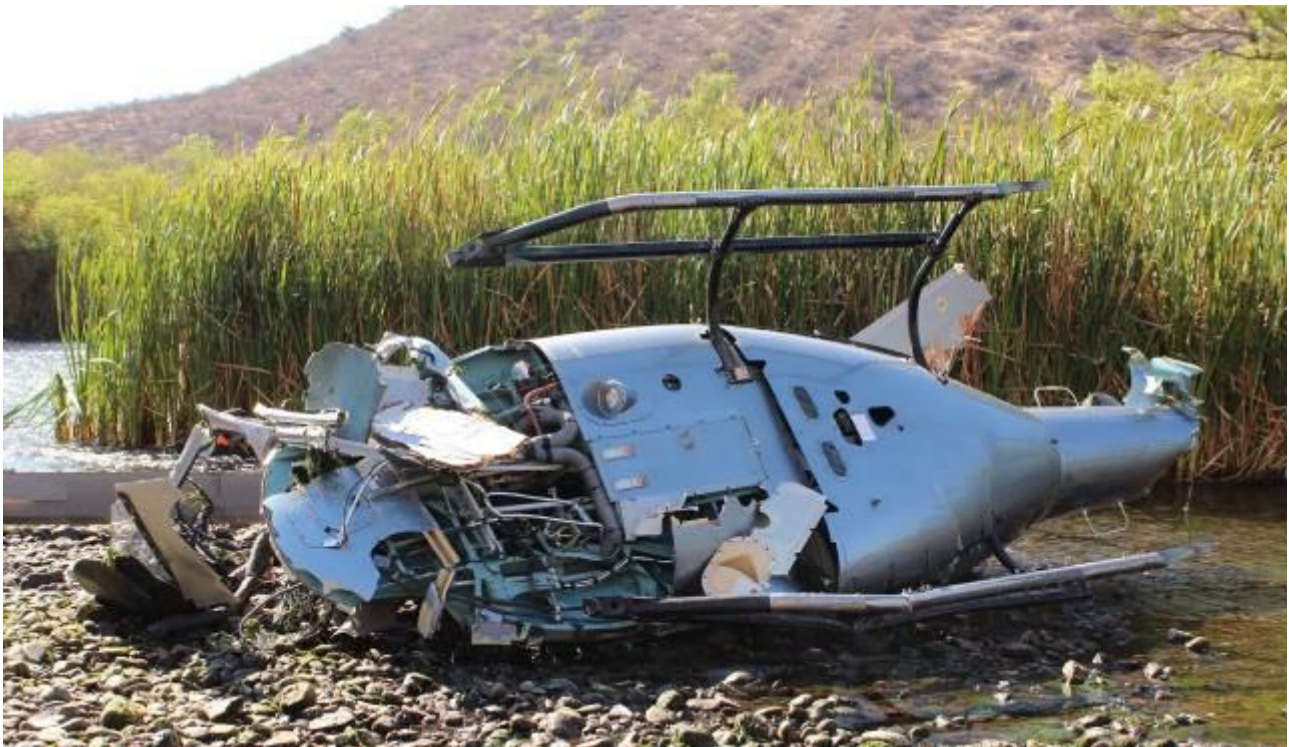
Figura 23. LV-FQN en el lugar del suceso

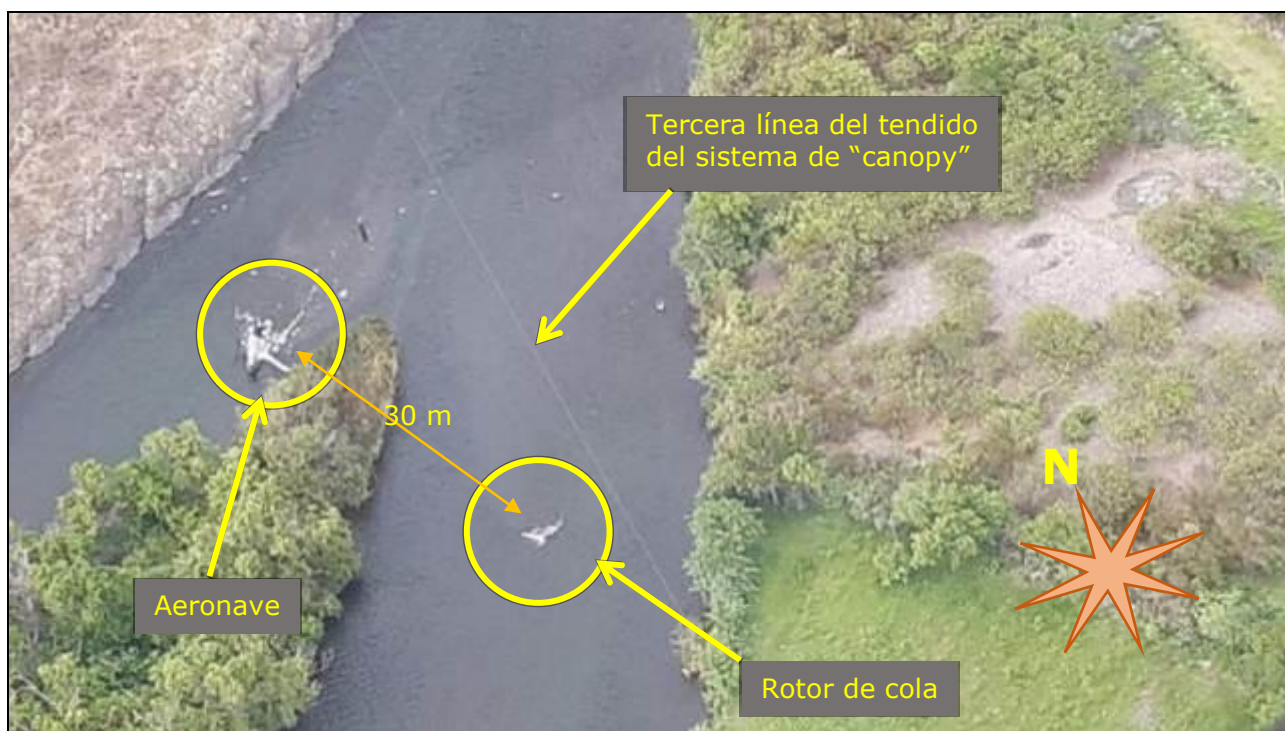
El rotor de cola se encontró a 30 metros de la estructura principal (Figura 25).

Figura 25. Imagen aérea del lugar del suceso

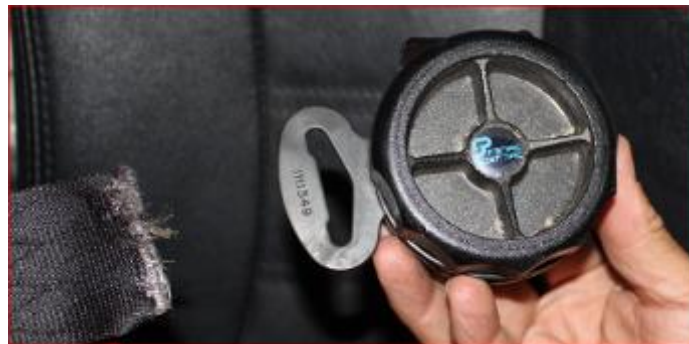
La cabina impactó sobre su lado delantero derecho y se observó que los asientos quedaron sujetos a sus fijaciones. La JST, en coordinación con la fiscalía interviniente, autorizó que los cuerpos se retiraran de la aeronave accidentada. Según las imágenes obtenidas por el Cuerpo de Investigación Forense, el piloto y acompañante tenían los cinturones de seguridad colocados al momento del accidente. No obstante, una de las cintas de los cinturones estaba cortada (Figura 26).

Figura 26. Imagen muestra el cinturón roto

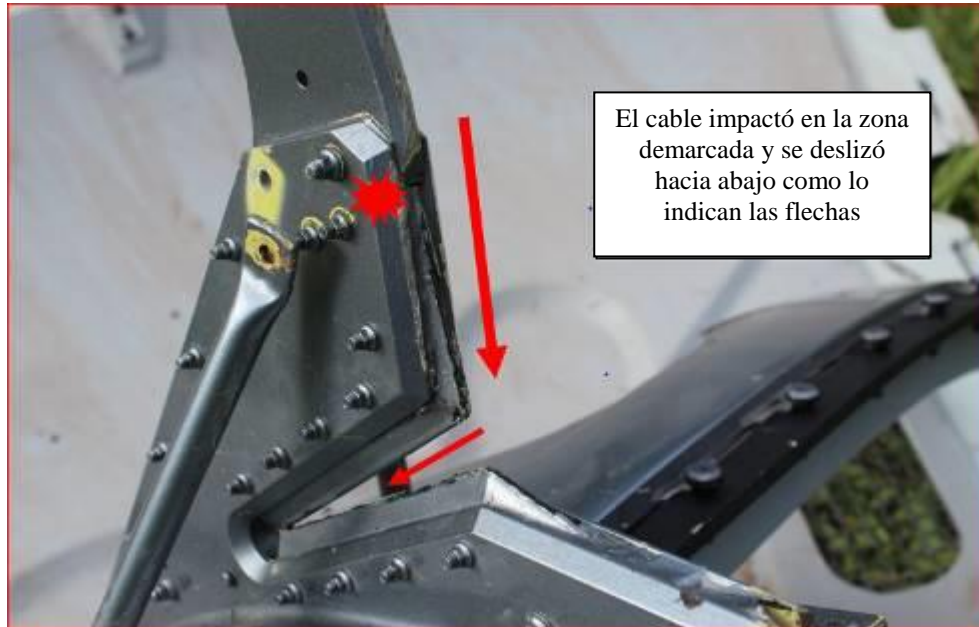
Se examinaron las improntas dejadas en el corta cable superior, ubicado en el frente del techo de la cabina. Se observaron marcas de impacto consecuentes con el corte del cable de señalización (Figura 29). También se examinó el corta cable inferior, sin hallarse marcas de impactos.

Figura 29. Imagen del corta cable superior de la aeronave

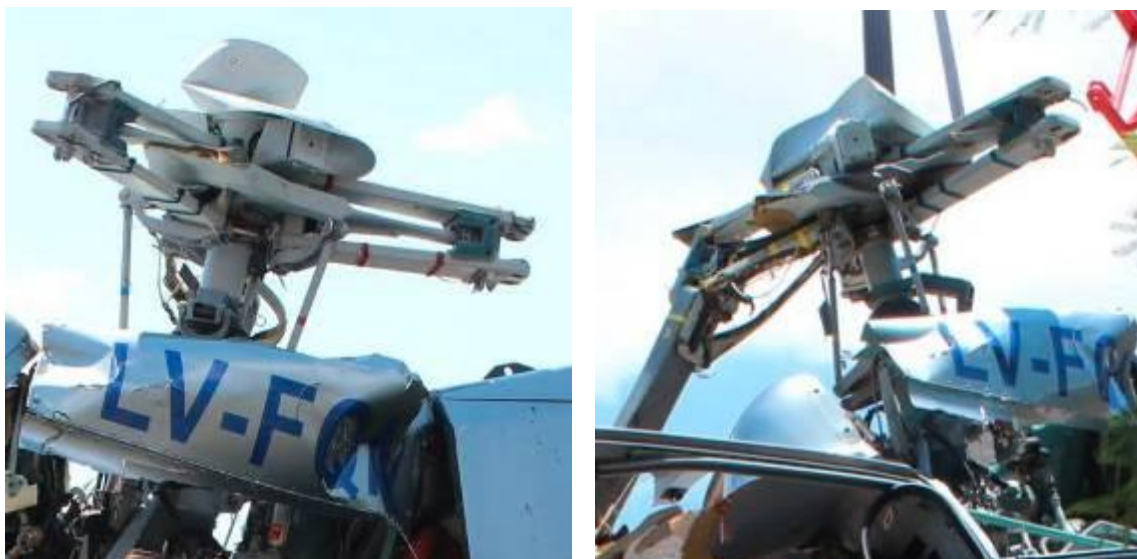
Se inspeccionó el fuselaje de la aeronave, sin hallarse marcas de impacto de cables en el mástil del rotor principal. Se encontraron las tres barras de control de ángulo de pala del rotor principal (Pitch Link) sin marcas ni evidencia de golpes (Figura 30). Respecto de la parte inferior del fuselaje y esquiés, no se encontraron marcas de impacto de cables.

Figura 30. Barras control de ángulo de ataque (Pitch Link)

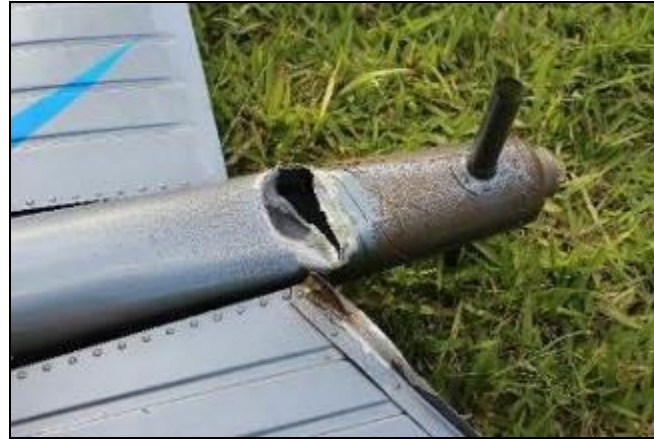
Se observaron marcas dejadas por las punteras de las palas del rotor de cola sobre el botalón de cola (Figura 31).

Figura 31. Marcas de las palas del rotor de cola

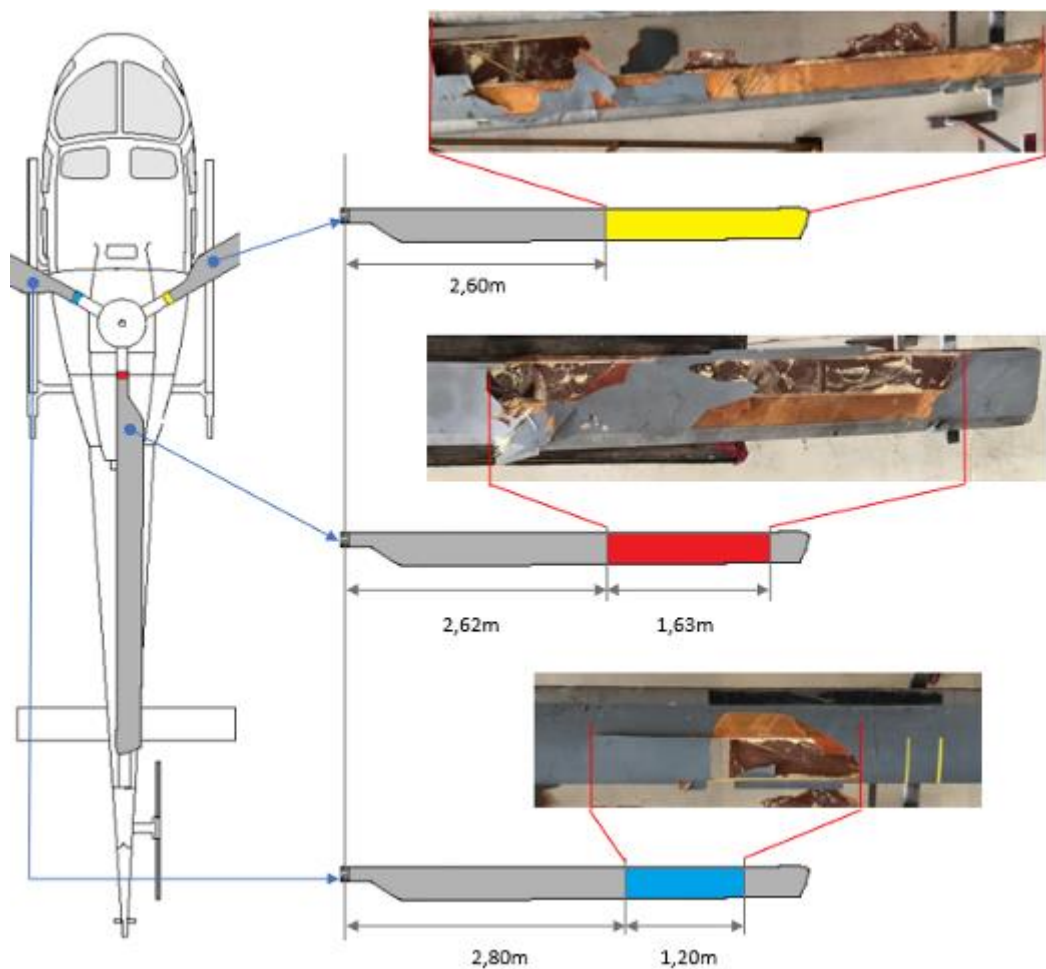
Se realizaron las mediciones de las marcas más significativas sobre las tres palas del rotor principal y se pudo determinar que las mismas inician a partir de los 2,60 metros desde la toma de sujeción (Figura 32).

Figura 32. Medición de marcas sobre las palas del rotor principal

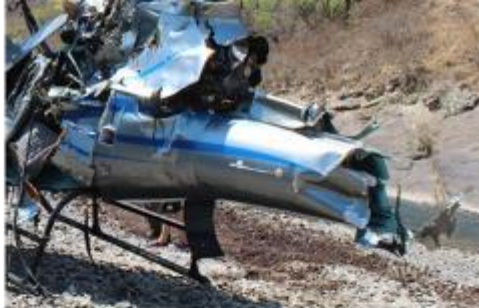
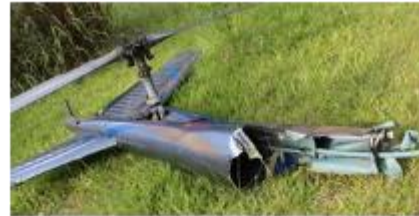
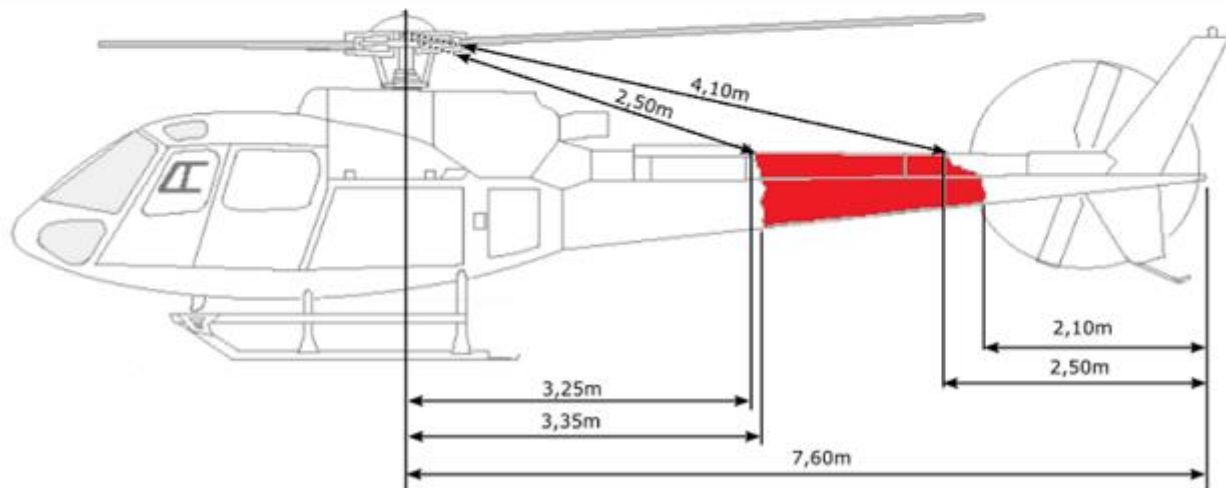
También se midieron los cortes en el botalon de cola, que junto a las mediciones de las marcas en las palas, dan indicios claros de que el mismo fue seccionado por el rotor principal del helicóptero (Figura 33).

Figura 33. Medición de los cortes en el botalón de cola
