JST | SEGURIDAD EN
EL TRANSPORTE

Informe de Seguridad Operacional

Fallo o malfuncionamiento de sistema (grupo motor)

Piper PA-11, LV-YNN

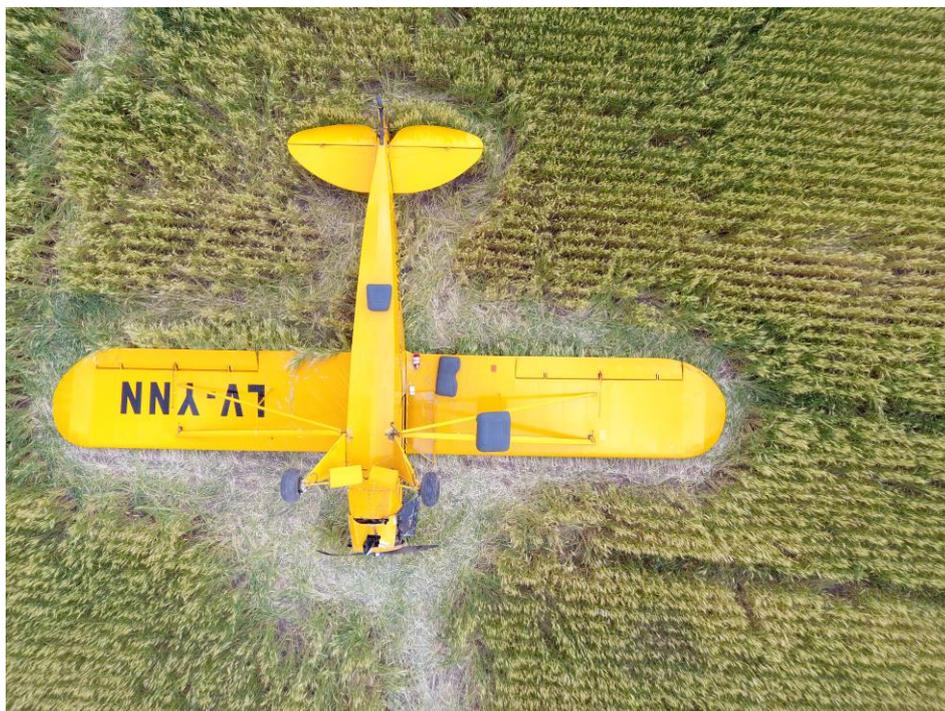
Figura 1. Aeronave involucrada en el accidente.

Door. La aeronave tomó contacto con el terreno y recorrió 19 metros donde las ruedas del tren principal se enredaron con el trigo, esto produjo que la nariz del avión se apoyara sobre el suelo, la hélice impactara el terreno y posteriormente la aeronave capotó.

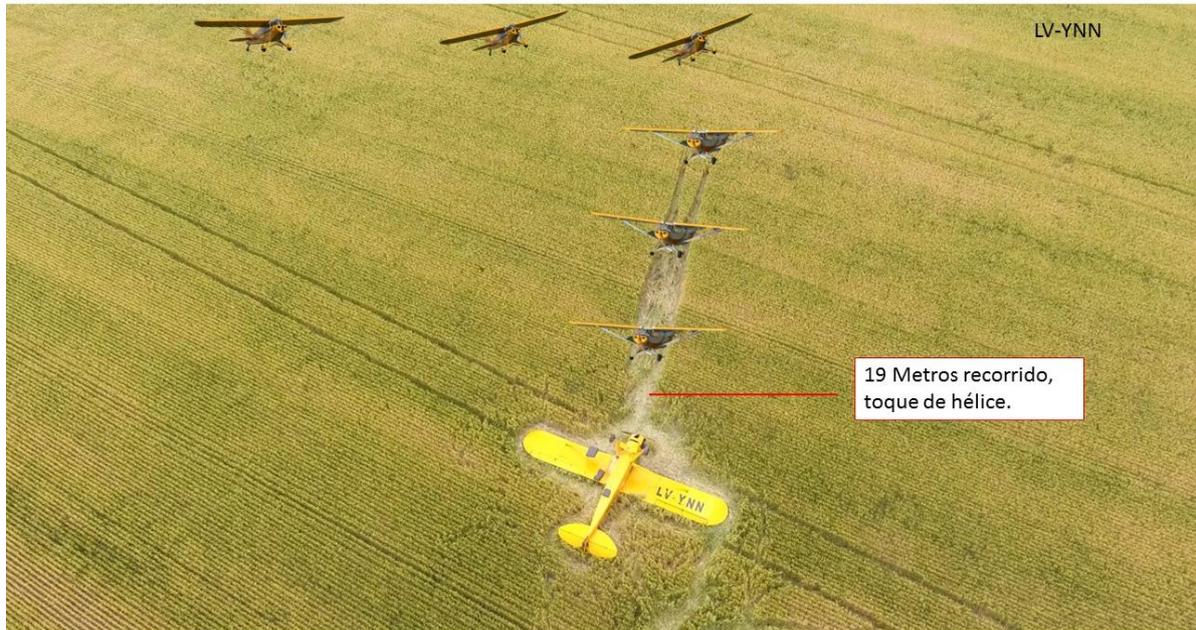
Figura 2. Trayectoria de la aeronave

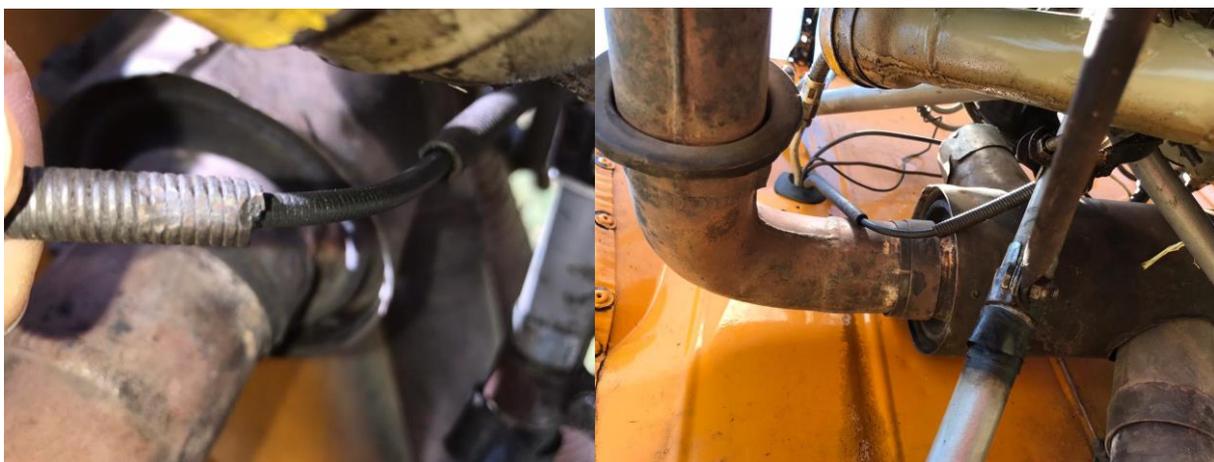
Se realizó una inspección visual a la aeronave. En ella se detectó un desperfecto en el cable del acelerador, debido a la rotura de la vaina exterior que se encontraba apoyada sobre el escape del motor. Al no contar con la fijación adecuada se produjo el roce y posterior desgaste de la misma. Asimismo, se pudo observar que al accionar el mando del acelerador la vaina se abría y el cable salía de costado evitando que el movimiento del cable fuera efectivo. Se realizaron varias pruebas de accionamiento del acelerador y en ninguno se obtuvo respuesta.

Figura 3. Imagen vaina cable acelerador.

La investigación determinó que el problema en la entrega de potencia del motor ante un requerimiento fue que el movimiento del acelerador no era trasladado a la mariposa del carburador. Esto se produjo debido a la ausencia de fijaciones en el cable del comando acelerador que generó que las vibraciones propias del funcionamiento del motor produjeran un desgaste en la vaina que protege y guía el cable acelerador hasta el carburador del motor. Dicho desgaste produjo el corte de la vaina evitando que el movimiento al acelerar fuera efectivo.

- ✓ La instalación del cable del acelerador carecía de abrazaderas, lo que ocasionó que la vaina rozara el conducto de escape del motor.
- ✓ La vaina que protege y guía el recorrido del cable acelerador experimentó una rotura que evitó que el movimiento del acelerador fuera efectivo al accionarlo.
- ✓ El contacto con el escape de la aeronave y las vibraciones propias del funcionamiento del motor, produjeron el corte de la vaina del cable acelerador.

- ✓ La importancia de apegarse a los procedimientos y advertencias de aeronavegabilidad emitidas por la ANAC, las cuales se basan en estudios de fallos y sucesos pasados de los cuales se desprenden procedimientos y recomendaciones orientados a evitar sucesos repetitivos. Tal es el caso de la Advertencia 028/DAG de ANAC donde insta a talleres de reparación a poner particular atención en el sistema del comando acelerador, sus fijaciones y terminales para asegurar el correcto funcionamiento.
