# Informe de Seguridad Operacional

Laviasa Pa-25-260, LV-ZOG

Rayo Cortado, Córdoba

19526676/19

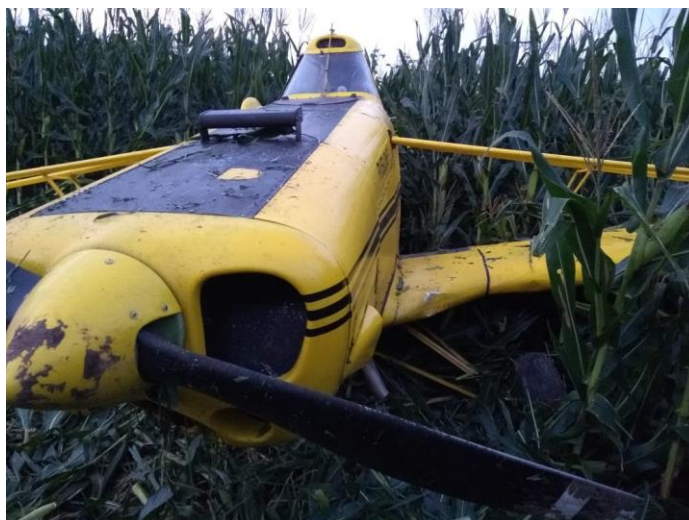
Debido a la altura a la que se encontraba la aeronave (20 metros) y la imposibilidad de llegar al campo eventual, el piloto realizó un aterrizaje de emergencia en un lote sembrado con maíz. La aeronave tocó tierra a baja velocidad y, luego de recorrer 10 metros, se detuvo con rumbo 090°. La aeronave experimentó daños de importancia.

Figura 1. Posición final de la aeronave accidentada

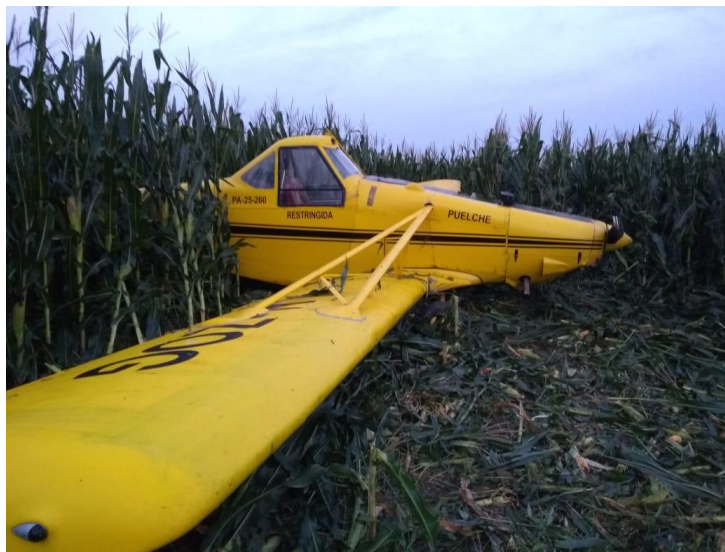
Durante el duodécimo vuelo, próximo a la finalización de la operación, el motor se detuvo súbitamente por falta de combustible. El piloto realizó un aterrizaje de emergencia en el lugar.

Figura 2. Imagen de la aeronave accidentada

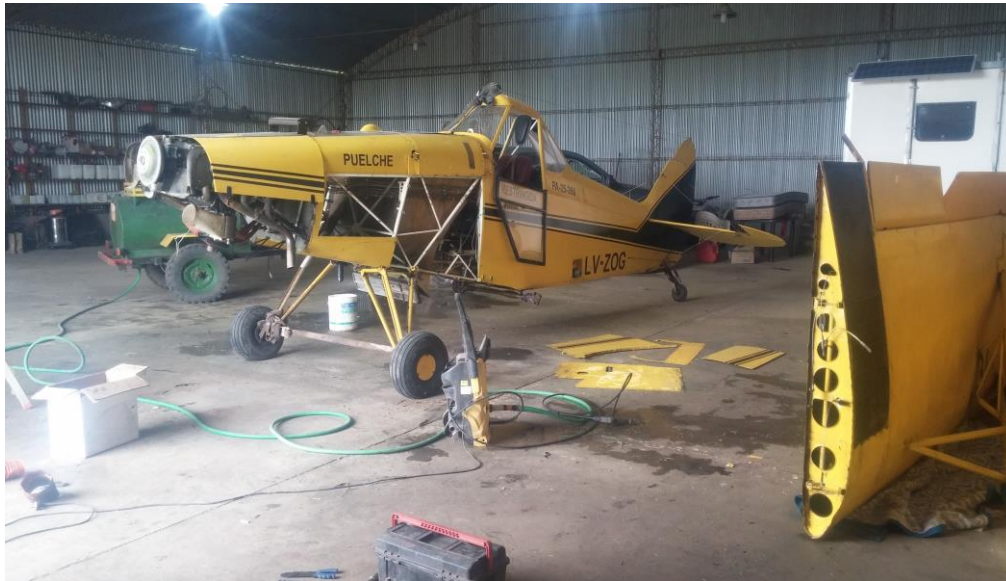
El accidente no fue notificado y la entonces JIAAC intervino de oficio, de acuerdo con información publicada en medios de información y redes sociales. Los restos de la aeronave fueron removidos del lugar del suceso. La investigación tuvo acceso a la aeronave en un hangar de Spry Land S.A., donde había sido parcialmente desarmada.

Figura 3. Estado en el que se encontró la aeronave.

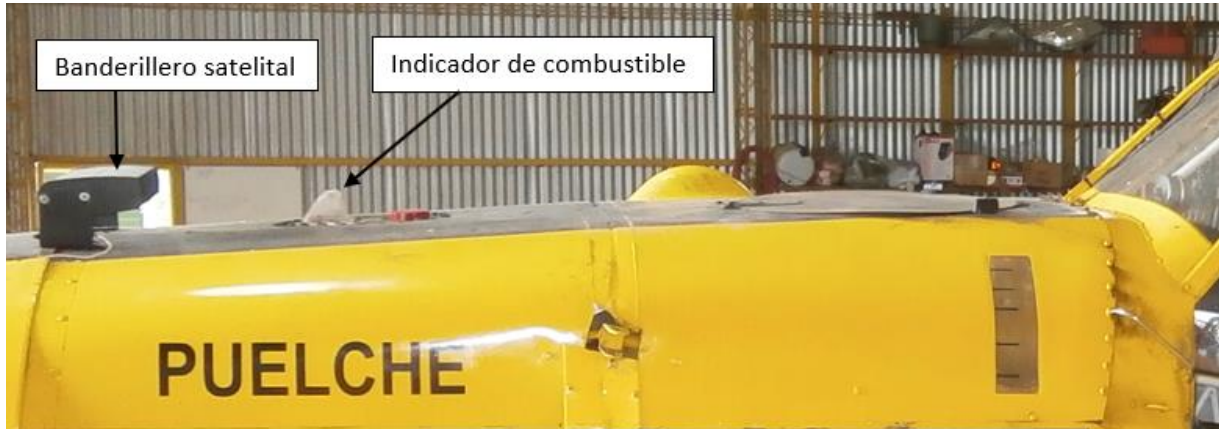
La aeronave estaba equipada con un indicador de cantidad de combustible del tipo flotante directo, incorporado en la parte superior del tanque de combustible, con fácil observación desde la cabina. No obstante, este tipo de indicador no brinda una lectura precisa de la cantidad de combustible remanente.

El piloto estimó haber cargado entre 100 y 110 litros de combustible, pero sin poder precisarlo. No obstante, en función del consumo de combustible para el tipo de operación, que el indicador de combustible funcionaba correctamente y ante la ausencia de fallas en el sistema de combustible de la aeronave, la conclusión que surge de la investigación es que la aeronave fue reabastecida con menos combustible del necesario para completar la operación planificada.

Figura 4. Posición del indicador de combustible

- ✓ La importancia de adoptar todas las medidas necesarias –especialmente en condiciones operativas de precariedad de medios– para asegurar que la cantidad de combustible en las aeronaves permita la realización segura y exitosa de las operaciones;  
y
- ✓ La importancia de elevar el nivel de conocimiento del personal aeronáutico sobre la obligatoriedad de la notificación de accidentes y la preservación de los restos de las aeronaves accidentadas.
