Informe de Seguridad Operacional

Cessna AA188-B, LV-LNN

21 de marzo de 2019

19057835/19

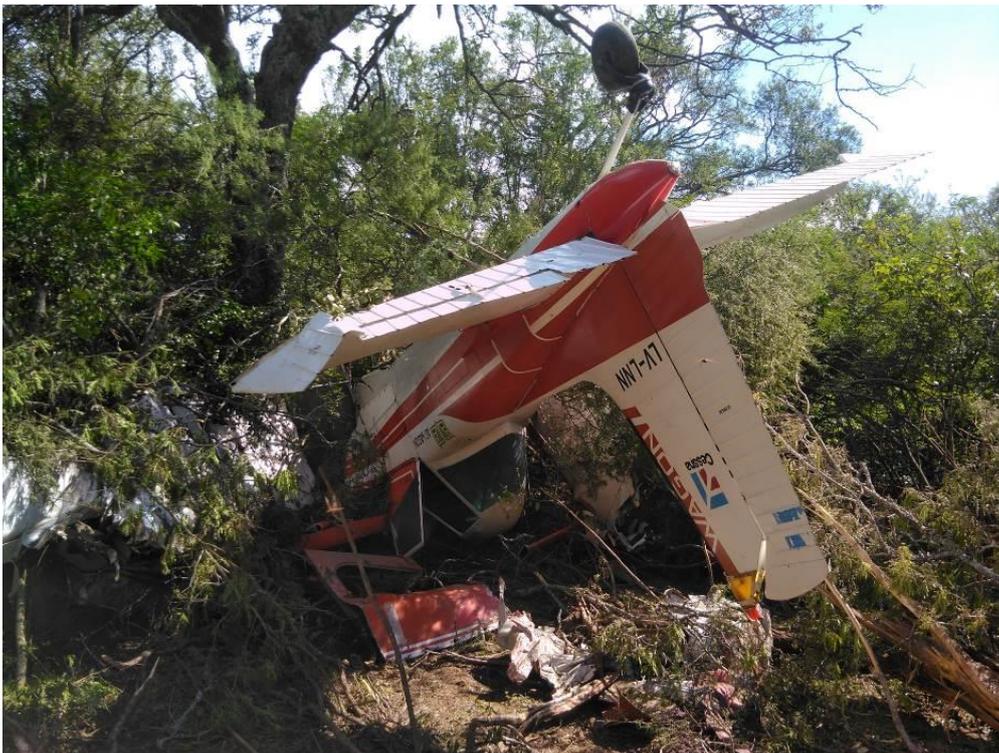
Figura 1. Vista general de la aeronave posterior al accidente.

Se efectuó el relevamiento en el lugar del accidente. Se observaron daños de importancia en la aeronave como consecuencia del impacto. Los dos tanques de combustible como la tolva resultaron dañados y su contenido se perdió.

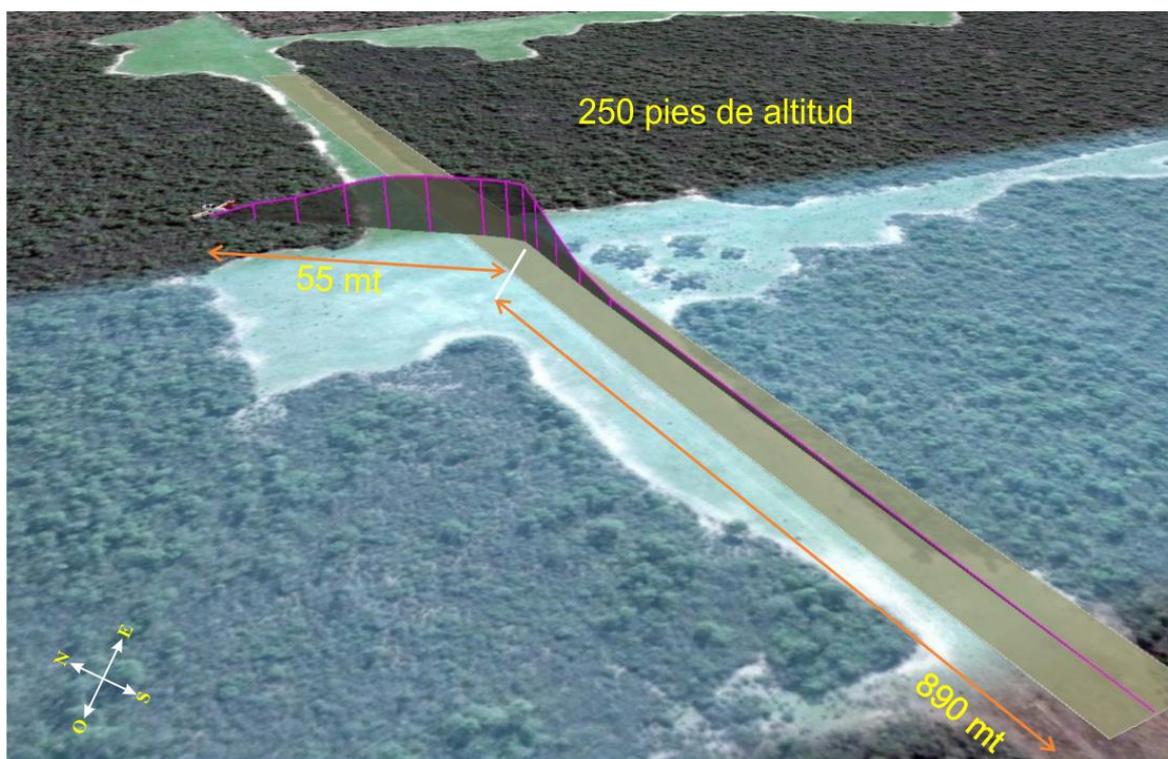
La única opción para aterrizar fue al frente, en un monte. El piloto configuró la aeronave con full flaps. Cuando se dispuso a accionar la descarga de emergencia, impactó contra un árbol con el plano izquierdo y perdió el control de la aeronave.

Figura 2. Trayectoria de la aeronave

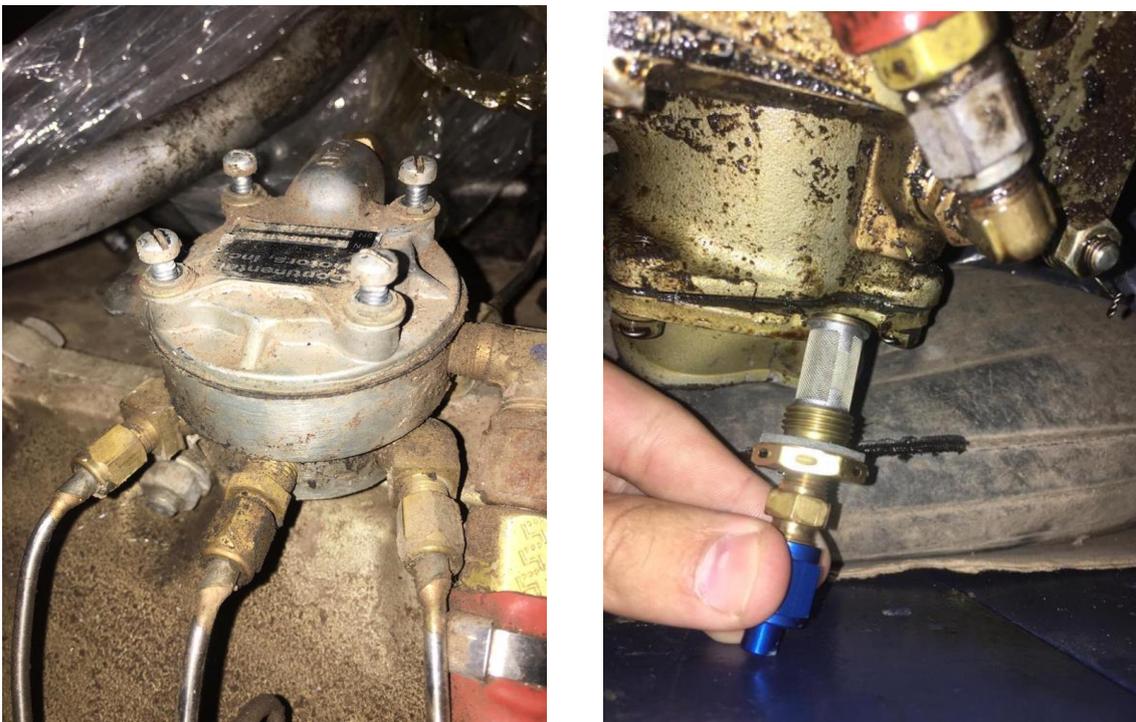
Se envió el motor Continental IO-520-D a un taller aeronáutico de reparación para su evaluación. A partir de la revisión de los componentes internos del motor, accesorios externos y las pruebas realizadas, se concluyó que, hasta su detención por el impacto, éste se encontraba entregando potencia, ya que no se detectaron fallas o signos de mal funcionamiento en los componentes relevados. La evidencia encontrada en el campo relativa a las marcas dejadas por la hélice en los árboles, confirman también este hecho.

Figura 3. Vista del distribuidor de combustible y filtro combustible.

Según el informe técnico del taller aeronáutico, no se encontró evidencia técnica que permitiera establecer algún tipo de falla en el motor. Por su parte, el piloto mencionó en la entrevista que tuvo una pérdida de potencia posterior al despegue.

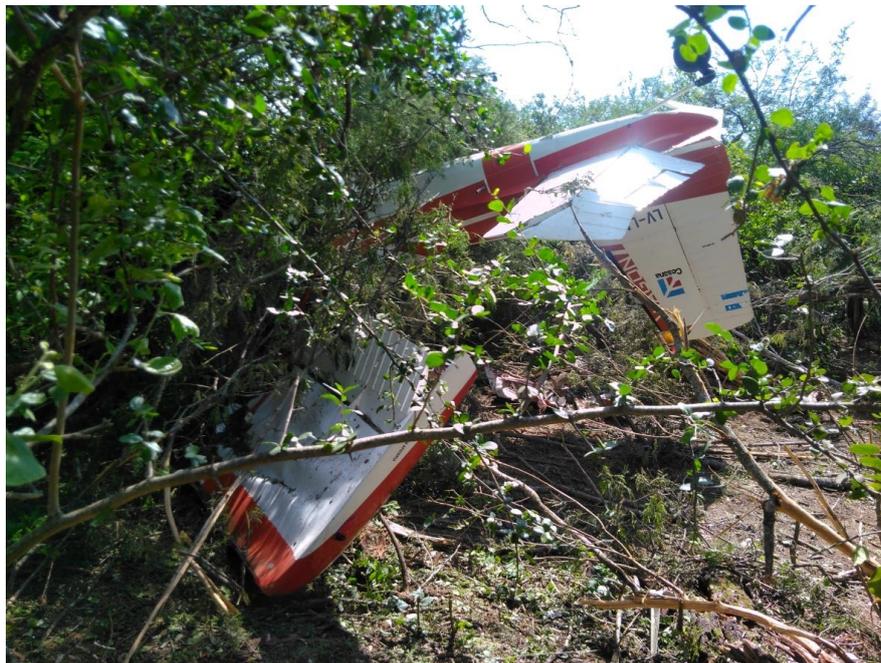
Figura 4. Posición final de la aeronave
