Informe de Seguridad Operacional

Aero Boero 180-AG, LV-LPY

Coronel Du Graty, Chaco

6059637/19

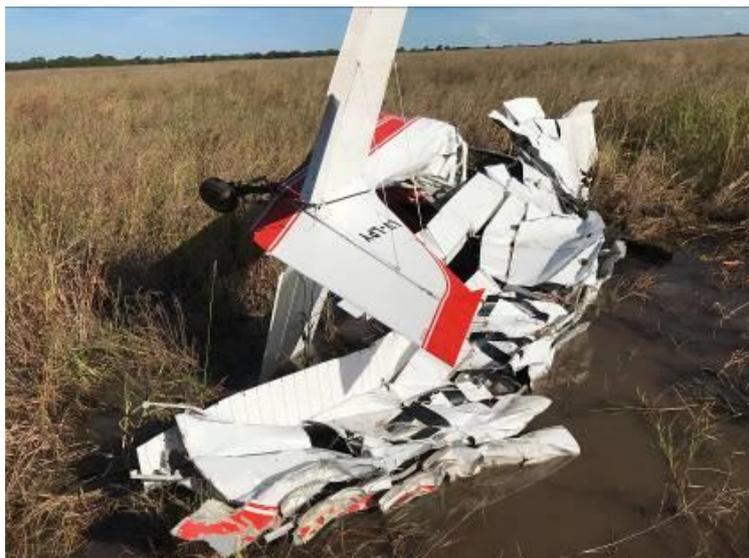
Figura 5. Lugar del suceso

El lugar del accidente se encontraba anegado, con alrededor de 50 cm de agua, tal como se puede observar en la Figura 5.

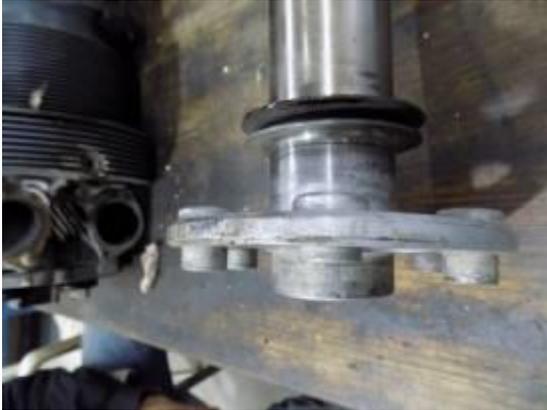
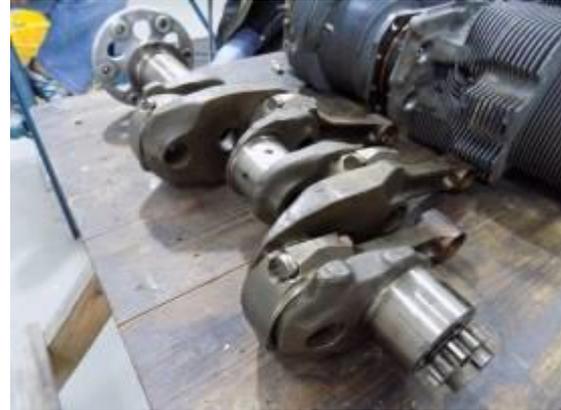
Se procedió a la apertura del block de motor, que no evidenció daños. En relación con el cigüeñal, que por su estado y medidas se lo consideró estándar, solo evidenció una deformación de la platina (zona donde se toma la hélice), producto de la detención brusca e impacto. Las bielas y pistones no evidenciaron daños, solamente se observó la acumulación normal de carbón en los frentes de cada pistón.

Deformación de platina

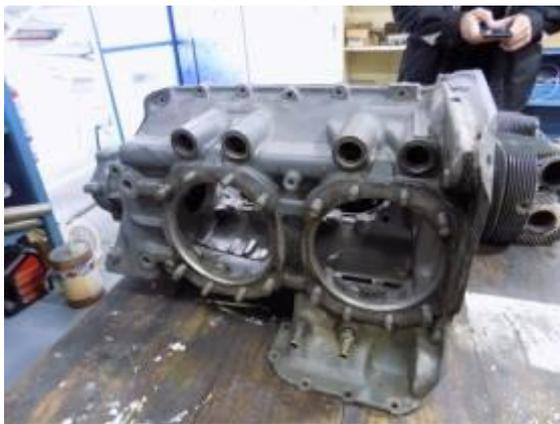
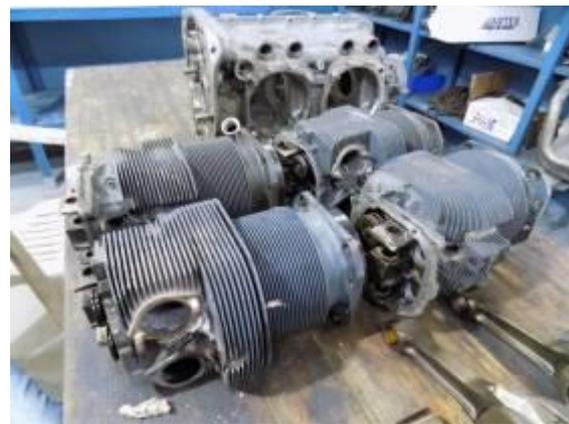
Se efectuó el desmontaje de los cilindros, que se observaron en buen estado. Las válvulas de escape y admisión funcionaron sin novedad.

Block de motor y cilindros

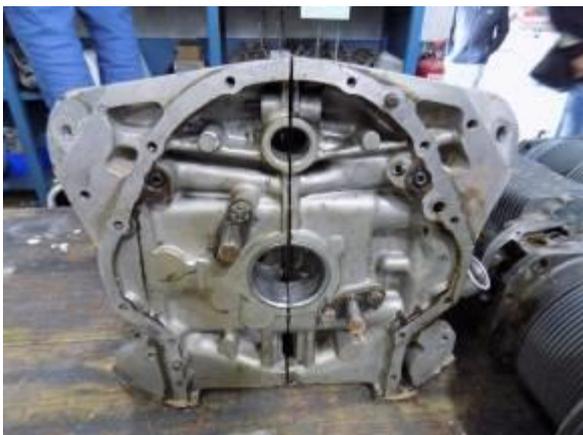
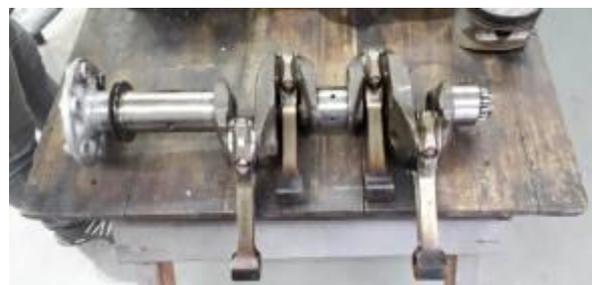
Caja de accesorios y bielas

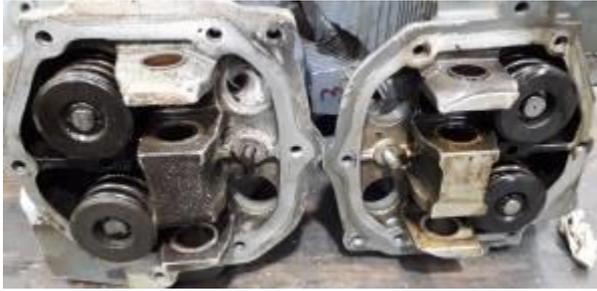
Válvulas de admisión y escape

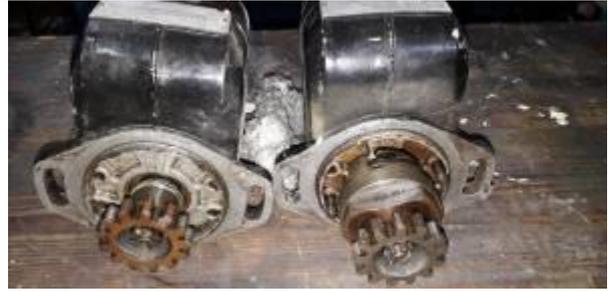
En relación con la parte eléctrica, se inspeccionaron los cables de bujías, que se observaron en buen estado. Al accionar los magnetos, estos distribuían chispa sin inconvenientes. Las bujías se encontraban con mucho óxido, debido a que el motor había estado sumergido en agua, pero su estado era bueno. Éstas se limpiaron y se comprobó su funcionamiento sin novedad.

Magnetos

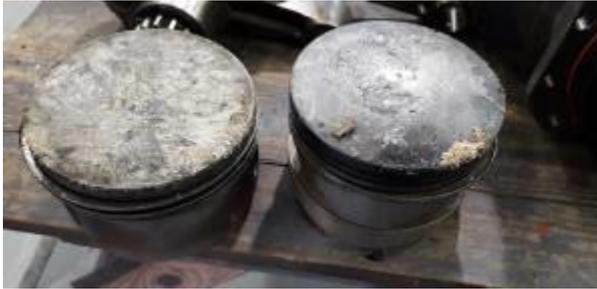
Pistones y bielas

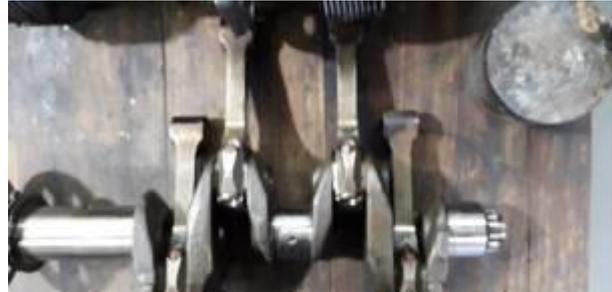
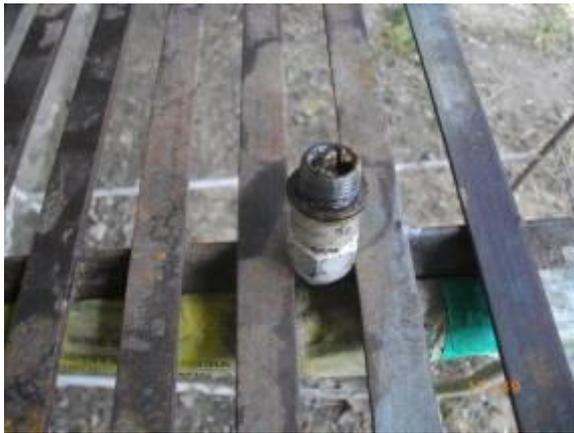
Bujías
