INFORME DE SEGURIDAD OPERACIONAL

Falla de componente motor

Cessna C-152, LV-ONO

97337355/19

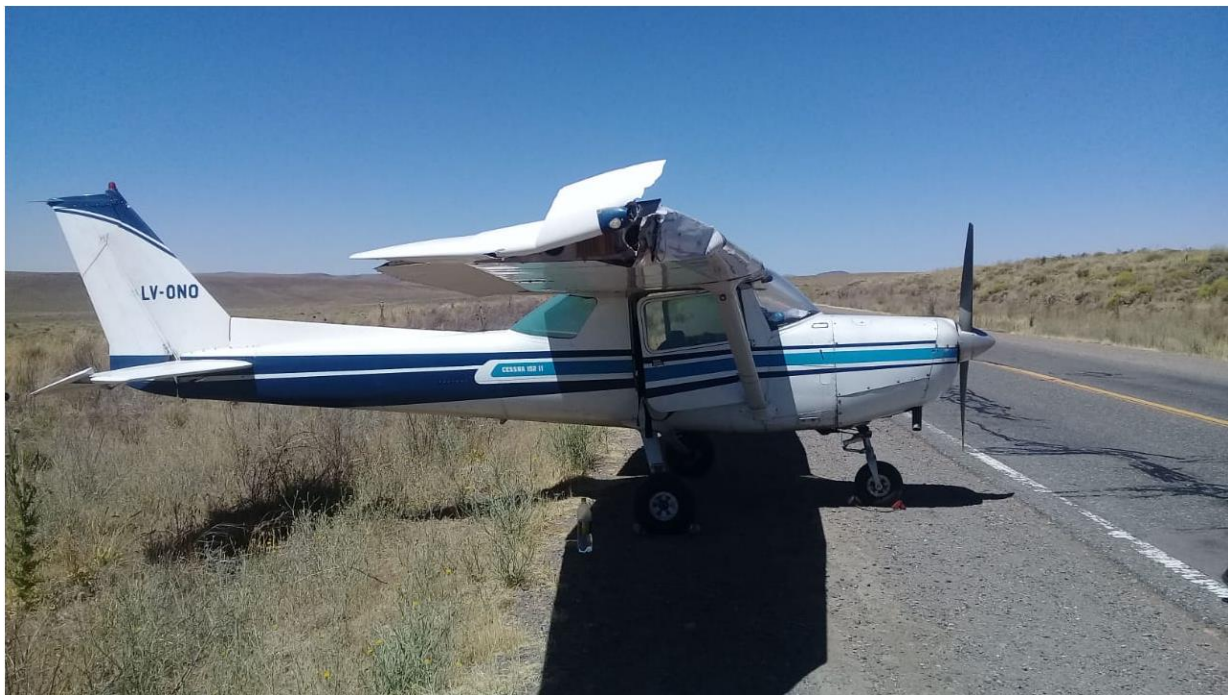
Figura 1. Aeronave matrícula LV-ONO

Durante el crucero, la aeronave experimentó fallas en el motor que le impidieron mantener la línea de vuelo. En consecuencia, el piloto realizó un aterrizaje de emergencia en la Ruta Nacional 237 y, al finalizar la carrera de aterrizaje, impactó contra un cartel con la puntera de plano.

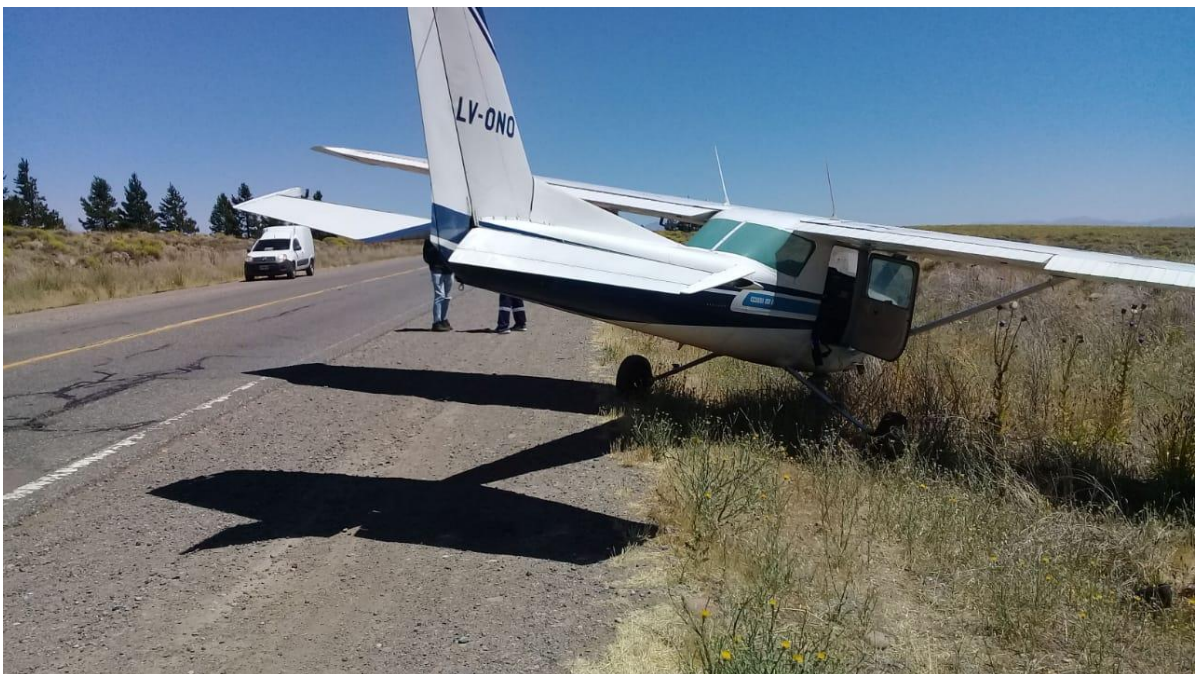
Figura 2. Aeronave LV-ONO

El piloto era acompañado por un instructor afectado a la escuela de vuelo. La aeronave despegó del aeródromo de Nahuel con destino al aeropuerto de Neuquén, y aproximadamente después de 30 minutos de vuelo, a una altitud de crucero de 8000 pies, experimentó una falla de motor. La misma se manifestó con caídas de revoluciones, y la imposibilidad de mantener el nivel de vuelo, así como de continuar hacia Neuquén.

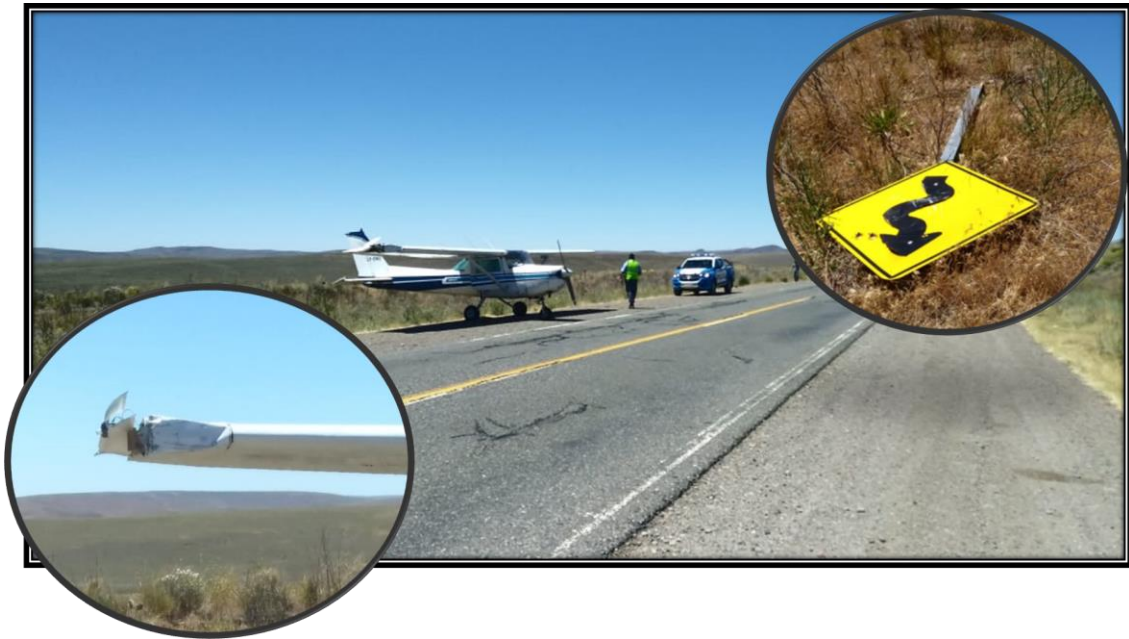
El piloto realizó un aterrizaje de emergencia en la Ruta Nacional 237, a la altura del Km 1505, cerca de Piedra del Águila. El mismo se realizó sin inconvenientes, pero luego de recorrer aproximadamente 130 metros, la puntera del plano derecho impactó contra un cartel de señalización vial, lo que produjo daños leves en el carenado de la puntera del ala derecha.

Figura 3. Daños de la aeronave

vuelo planificado. Debido a estas circunstancias, el piloto realizó un aterrizaje de emergencia en una ruta, sin inconvenientes. Los daños presentados en la puntera del ala derecha se condicen con el impacto contra el cartel vial.

- ✓ La caída de revoluciones del motor fue producto del funcionamiento deficiente de dos bujías del sistema de encendido.
- ✓ La falla de motor no permitió mantener la línea de vuelo, originando que el piloto debiera realizar un aterrizaje de emergencia.
- ✓ Los daños en la puntera del ala fueron ocasionados por el impacto contra un cartel vial.
