INFORME DE SEGURIDAD OPERACIONAL

Contacto anormal con la pista

Beechcraft F-33-A, LV-VBI

4390862/19

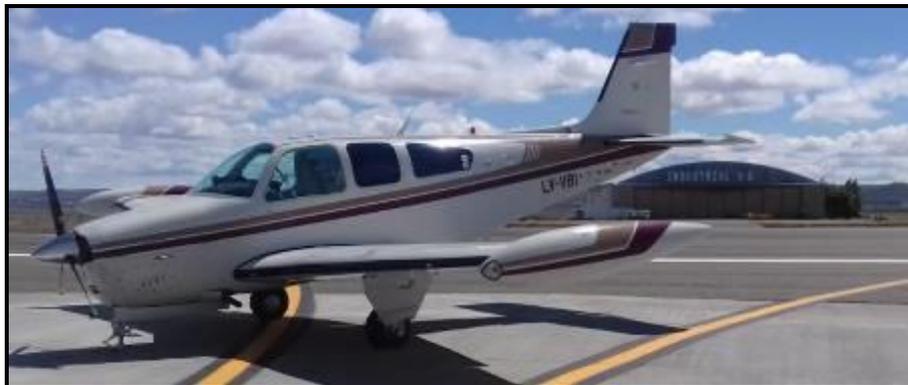
Figura 1. Posición final de la aeronave

al aterrizar, la nariz se desprendió y tanto la estructura del tren de aterrizaje como la hélice impactaron contra la pista. La aeronave recorrió un total de 157 metros y quedó detenida a 528 metros de la cabecera 25, en la intersección de la pista y la calle de rodaje C.

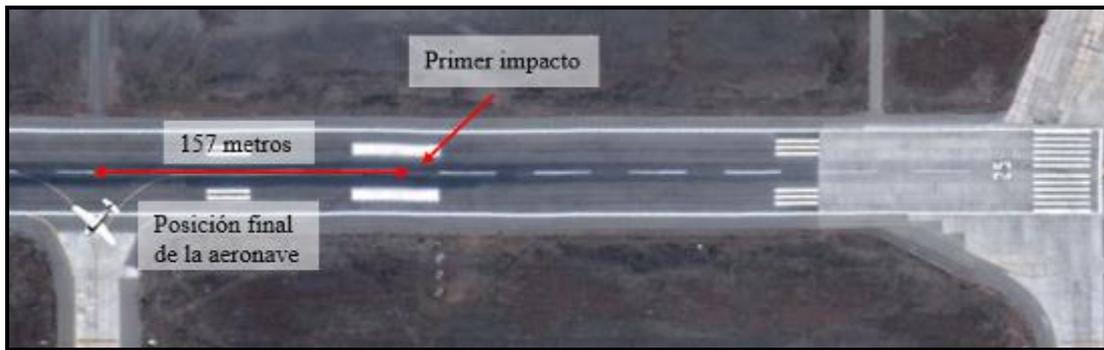
Luego de efectuar una aproximación final, durante el aterrizaje la aeronave tomó contacto con la pista y se produjeron dos rebotes. En el segundo, la rueda del tren de

Figura 2. Descripción del impacto

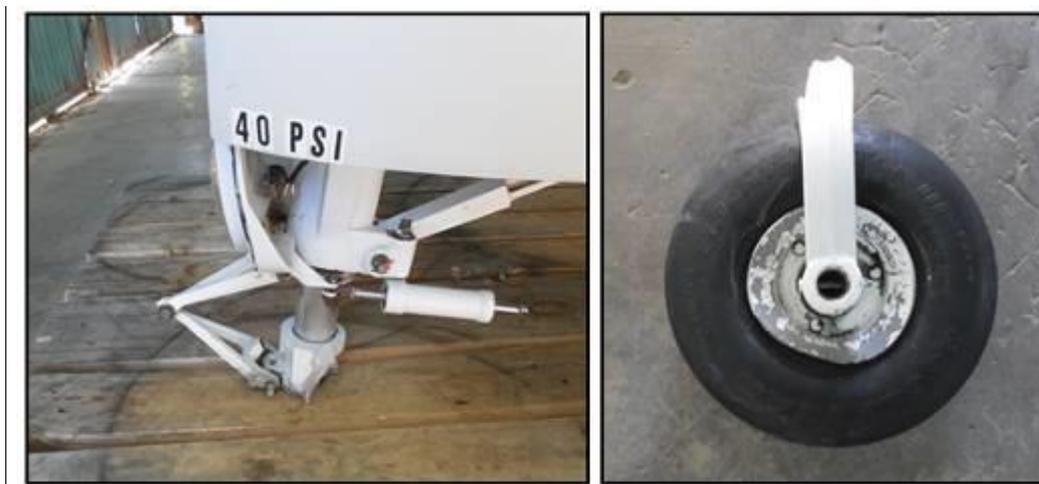
Se observó que la horquilla del tren de aterrizaje de nariz estaba fracturada y que se había desprendido en el impacto. La hélice tenía daños por el contacto con la pista, los flaps se encontraban extendidos 15°, la palanca de posición de tren estaba en la posición abajo, el acelerador completamente reducido y el control de mezcla cortado.

Figura 3. Tren de aterrizaje de nariz

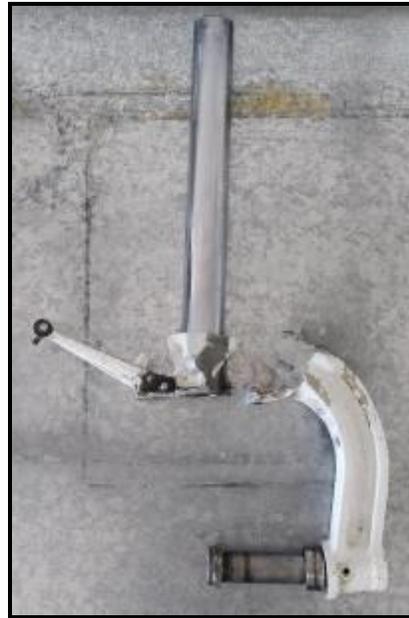
Se solicitó la horquilla de la aeronave y parte del amortiguador del tren de aterrizaje de nariz para determinar el tipo de fractura en el laboratorio técnico de la JIAAC.

Figura 4. Vista del conjunto que falló en servicio.

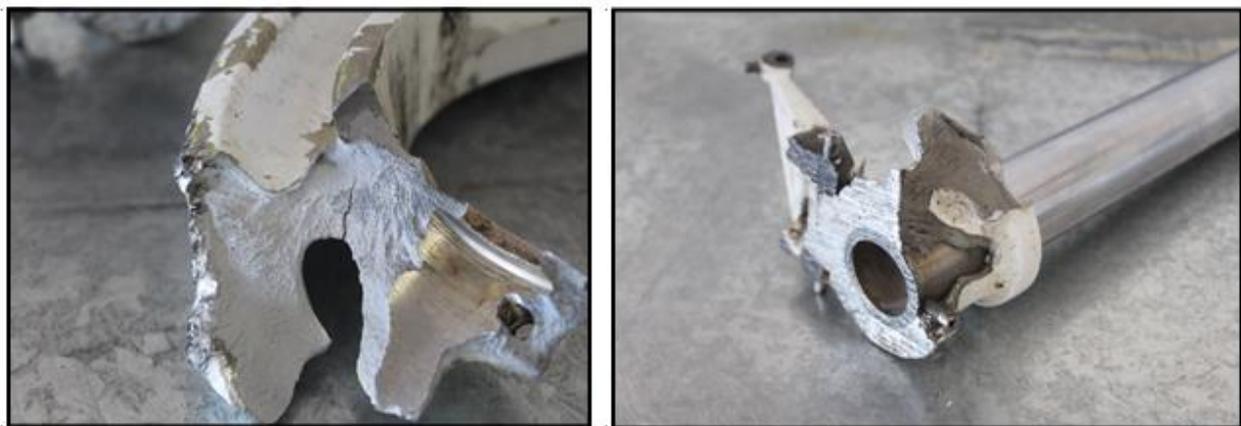
Con el objetivo de determinar el mecanismo de falla se llevó a cabo una inspección visual del componente y se realizó una inspección de las hemicaras de fractura a través del microscopio óptico binocular. Las últimas presentaban un patrón fibroso granular, con gran cantidad de deformaciones plásticas en las adyacencias de los bordes del plano de desprendimiento.

Figura 5. Vista del conjunto que falló en servicio.

Se observaron marcas típicas de una falla plástica o dúctil. Es decir, resultantes de un colapso que se produce debido a la aplicación de un único ciclo de cargas, por encima del límite de resistencia del material. Por otro lado, no se halló evidencia de procesos corrosivos o progresos de frentes de fisura que pudieran haber contribuido a debilitar la resistencia mecánica del componente.

La serie de rebotes produjeron la fractura de la horquilla del tren de aterrizaje de nariz. La fractura de tal horquilla presentaba características típicas de una falla abrupta producida durante un solo ciclo de carga superior al límite de la resistencia del material.
