Informe de Seguridad Operacional

Pérdida de control en tierra

Piper PA-25, LV-FMX

5080672/19

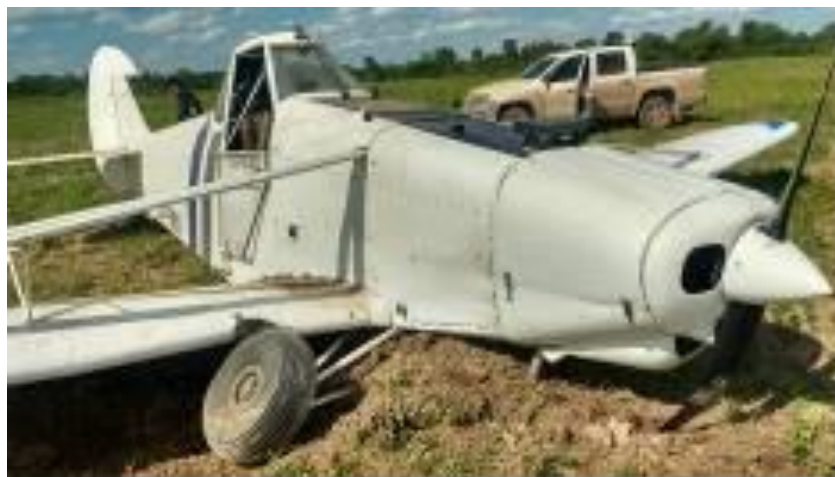
Luego del primer despegue, la aeronave voló durante tres horas y realizó el primer aterrizaje en la ciudad de Bandera (Santiago del Estero) para cargar combustible. Una vez que se encontró en crucero, y dado que tenía mucho viento de frente tuvo que realizar una escala. El lugar seleccionado para esta fue decidido durante el vuelo: un campo eventual situado al norte de la ciudad de Matará, provincia de Santiago del Estero. Ya concluida la carga de combustible, se dispuso a realizar el último despegue hacia el destino. Durante la carrera de despegue, un vehículo de la Policía de la provincia de Santiago del Estero lo obligó a interrumpir la maniobra. En dicho aborto de despegue, y a fin de evitar un impacto contra el vehículo policial, la aeronave se desvió hacia la derecha. En este último recorrido, embistió un pozo en el terreno que hizo colapsar su tren de aterrizaje, donde quedó detenida. El suceso ocurrió a las 16:30.²

Figura 1. Aeronave accidentada

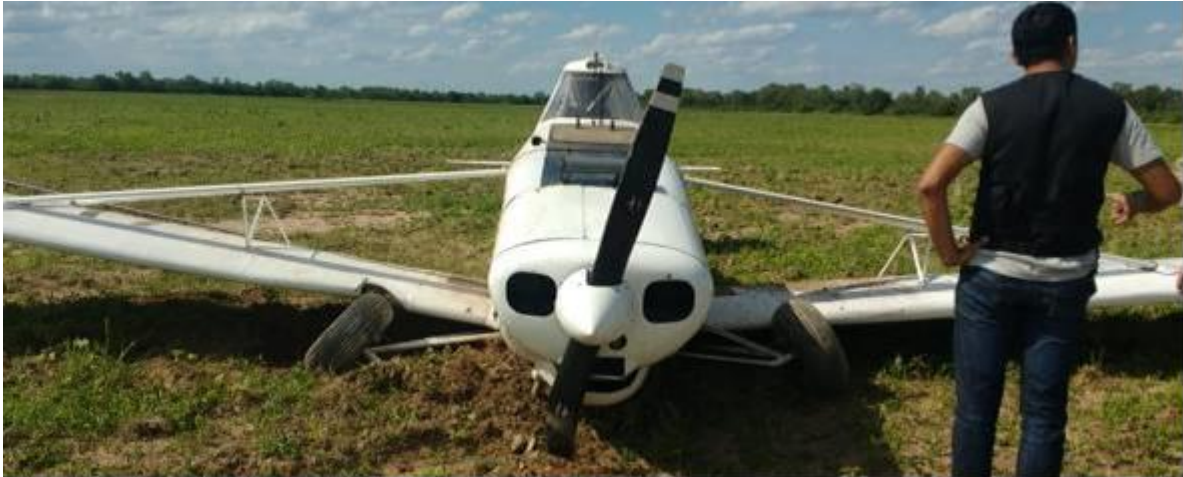
Figura 3. Vista general de daños en la aeronave: tren de aterrizaje principal colapsado

- ✓ Durante la carrera de despegue, la aeronave se desvió y el tren principal embistió un pozo que le produjo daños de importancia.
- ✓ Si bien la aeronave fue trasladada y manipulada bajo la autorización del juzgado interviniente, este movimiento no fue comunicado ni acordado con la ex JIAAC.

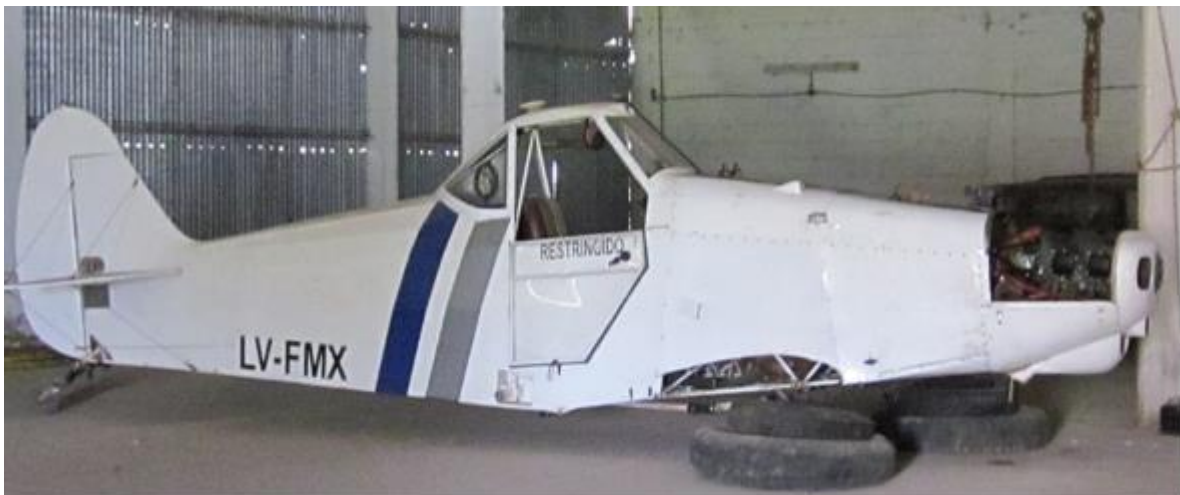
Figura 4. Registro del estado de la aeronave a la llegada de los investigadores

La investigación del suceso no obtuvo evidencias relacionadas con fallas de carácter técnico, que puedan tener vínculo con el presente suceso.
