Informe de Seguridad Operacional

Fallo de sistema hidráulico-Excursión de pista

Learjet 60, LV-GCK

43230965/19

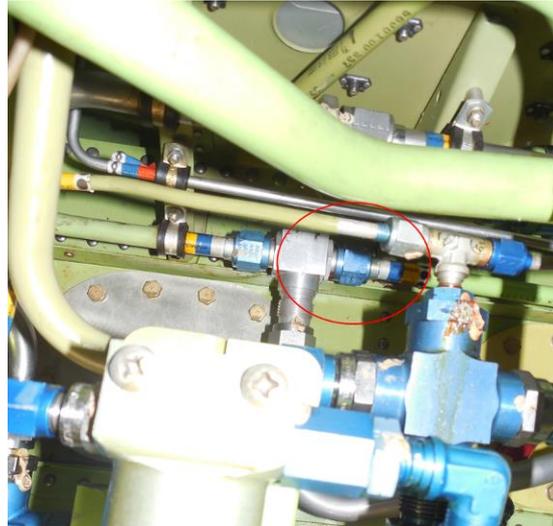
Figura 2. Componente donde se produjo la pérdida del líquido hidráulico

Al momento del suceso había vientos de 10 nudos con orientación 360° y una temperatura de 15,7 °C. Durante la inspección de la aeronave se observó que el reservorio de líquido hidráulico estaba vacío y que la pérdida se produjo en la línea de presión proveniente del motor derecho en una *check valve*. La conexión de esta válvula con la tubería no presentaba el torque necesario para mantener la estanqueidad del sistema.

El manual de mantenimiento del fabricante no establece el control del torque de las conexiones del sistema durante las inspecciones. El estado de las conexiones sólo es controlado y corregido cuando el conjunto es sometido a una instancia de inspección mayor o reparación por fallas.

La última inspección de mantenimiento realizada a la aeronave no contemplaba revisar el estado de las conexiones de las líneas del sistema, por lo que el estado de la conexión de la *check valve* no fue comprobado. Al no presentar el torque adecuado, los ciclos de uso del sistema con presión provocaron que la unión se aflojara y se produjera la pérdida del líquido.

Posteriormente, se ajustó la conexión y se comprobó la estanqueidad del sistema dentro de los parámetros establecidos por el fabricante. También se revisaron los filtros del sistema, observándose gran cantidad de partículas metálicas en la línea de retorno y, en menor cantidad, en la línea de presión.

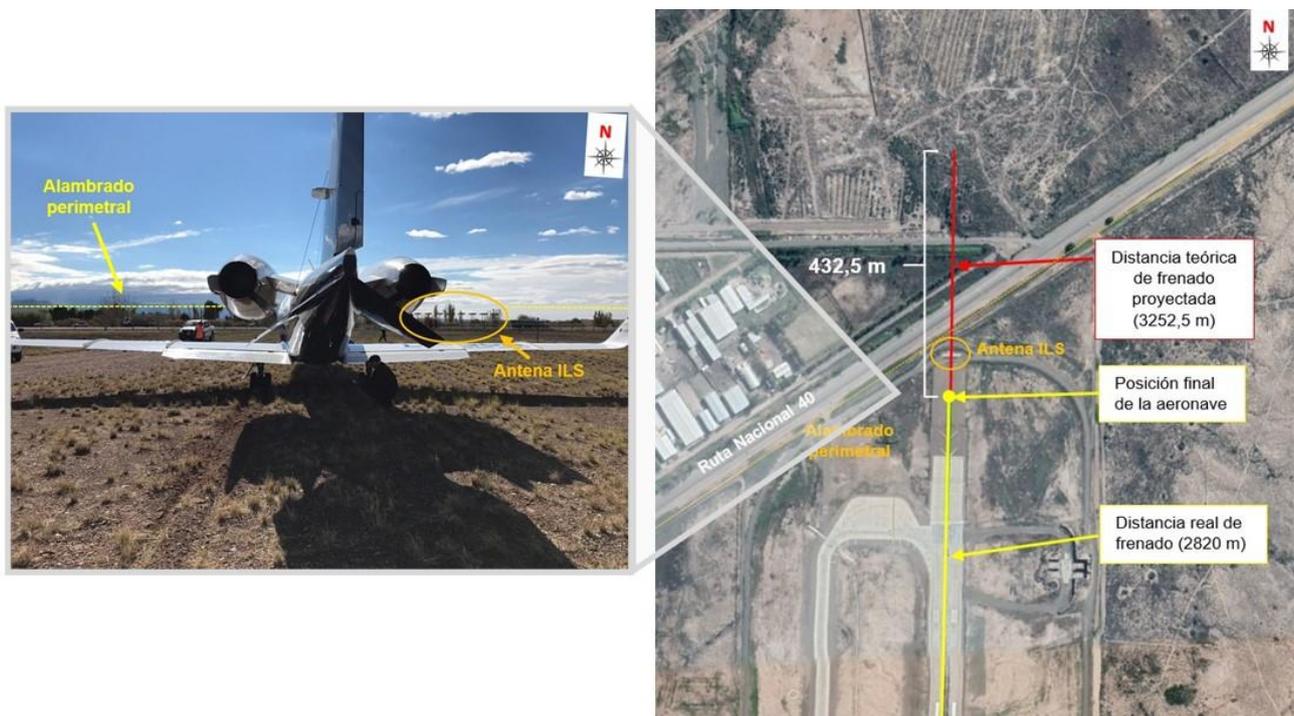
Figura 4. Obstáculos y distancias de frenado

La aeronave tomó contacto con la pista entre el umbral y la TDZ, por lo que para su detención quedó disponible una distancia de 2600 metros aproximadamente. Los cálculos realizados para estimar y corregir la distancia necesaria para el aterrizaje, según el manual de vuelo del avión, para las condiciones meteorológicas al momento del suceso y la configuración de la aeronave, establecen una distancia teórica necesaria para el aterrizaje de 3252,5 metros. Esta distancia resultó ser de 432,5 metros más que la distancia real recorrida por la aeronave (2820 metros).
