Informe de Seguridad Operacional

Contacto anormal con la pista

Beechcraft, S-35 Bonanza, LV-IIE

Aeródromo de Marcos Juárez, Córdoba

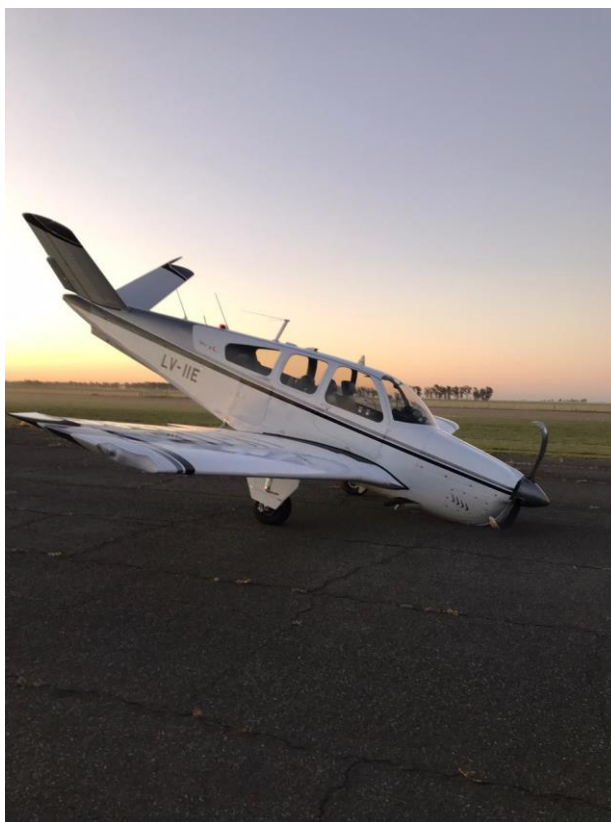
Como consecuencia del suceso, la aeronave experimentó el colapso estructural del tren de aterrizaje de nariz y la detención brusca de su motor por contacto de la hélice con la pista (figura 1).

Figura 1. Vista general del LV-IIIE

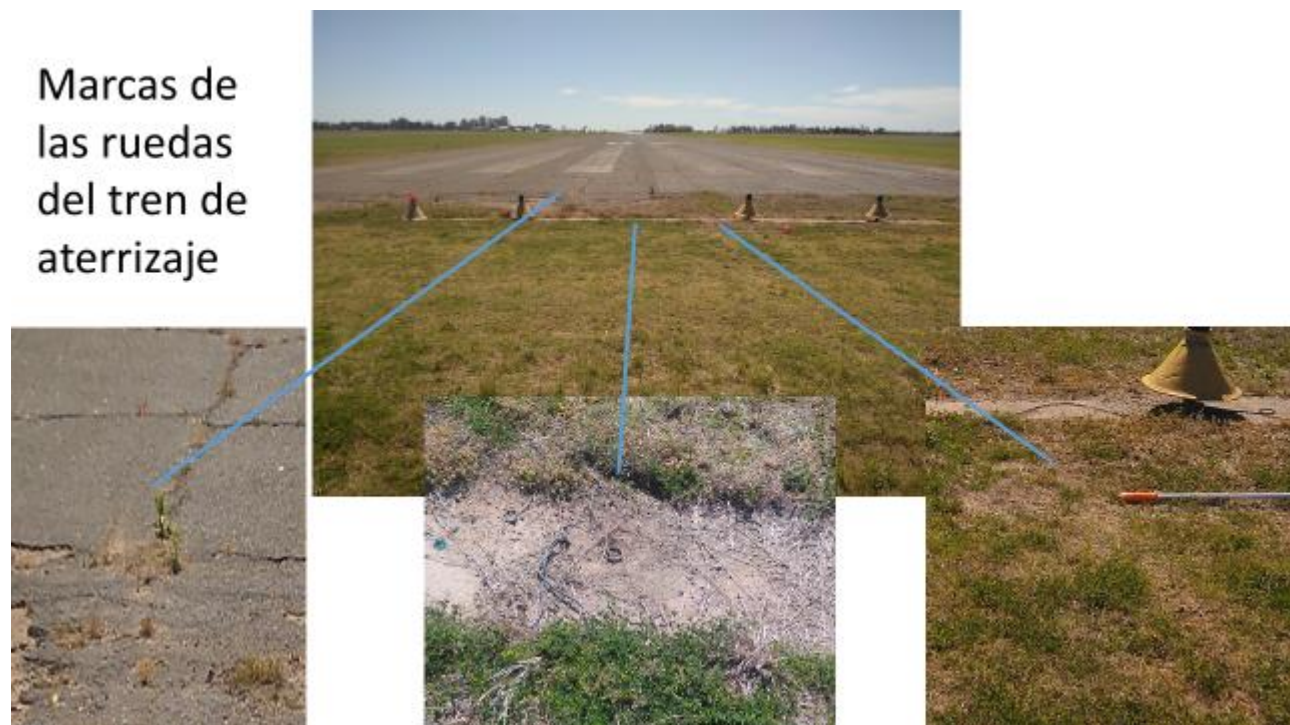
Figura 2. Marcas dejadas en el aterrizaje

Las marcas en el terreno revelaron que la aeronave hizo contacto con el terreno 50 metros antes del umbral de pista 07 de Marcos Juárez, con las tres patas del tren de aterrizaje de manera simultánea (figura 2), luego rebotó y volvió a hacer contacto unos metros más adelante con su tren

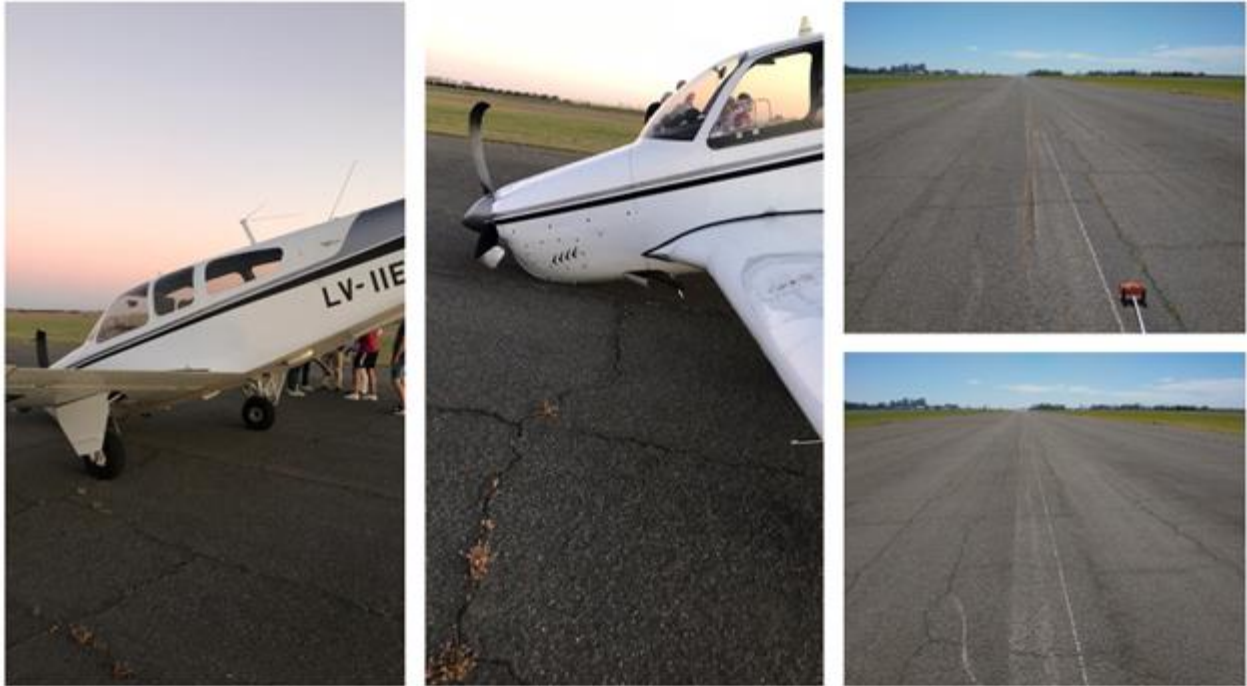
de nariz, lo que tuvo como consecuencia que el tren de aterrizaje de nariz colapse y la hélice haga contacto con el piso (figura 3).

Figura 3. Marcas en la pista y posición final del LV-IIIE
