Informe Provisional de Seguridad Operacional

Piper PA-25-235, LV-LXM

Los Toldos, Buenos Aires

6 de octubre de 2020

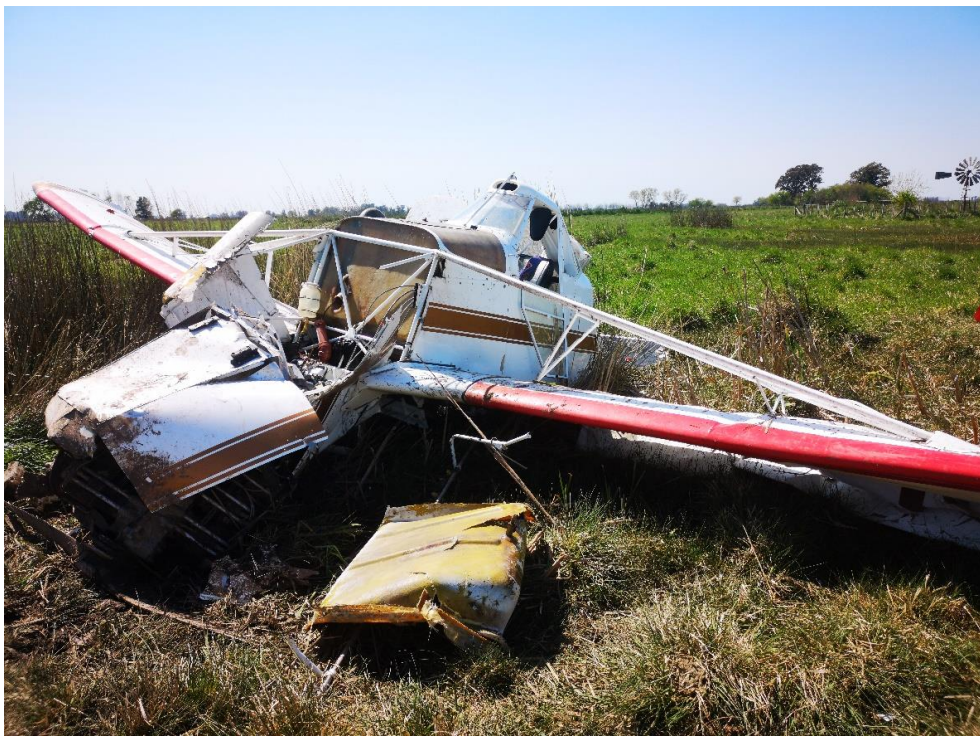
Inmediatamente luego del despegue, la aeronave experimentó una pérdida de potencia del motor con posterior impacto contra el terreno lindero a la ruta provincial 65.

Figura 1. Aeronave involucrada en el accidente

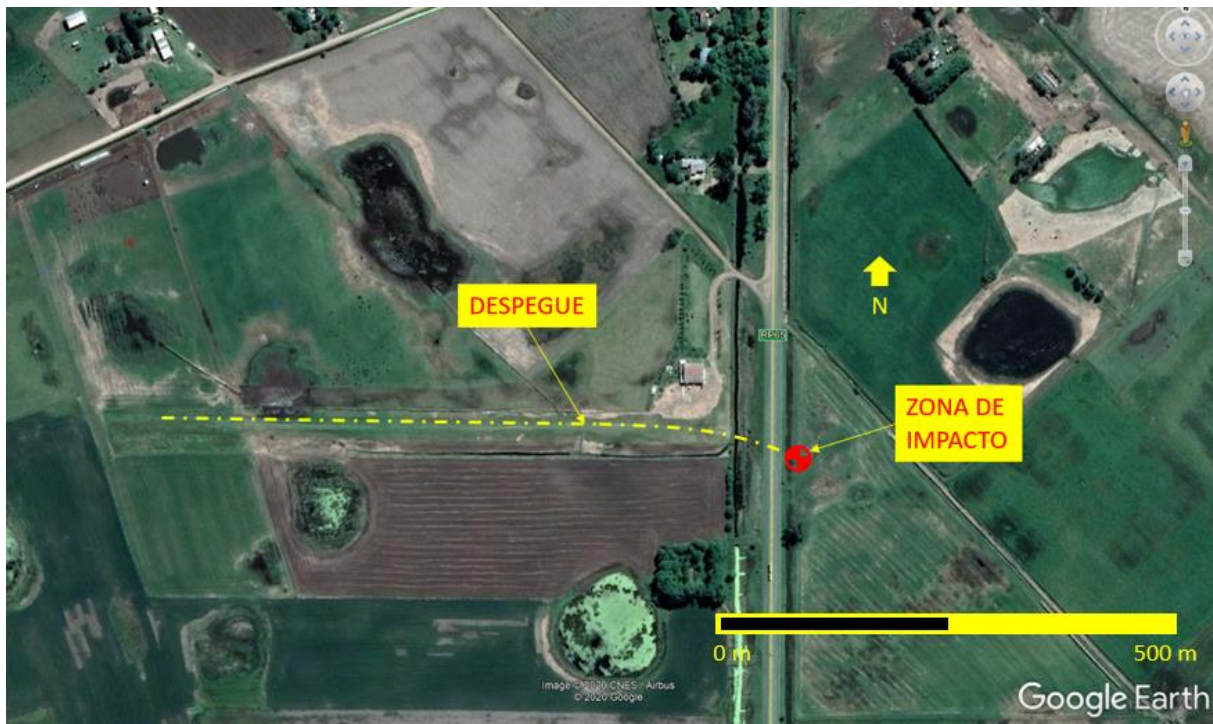
Las marcas identificadas en la ruta provincial 65 sugieren que se produjo un impacto inicial de la aeronave con la rueda de cola. Posteriormente, la aeronave continuó su recorrido hasta que el tren de aterrizaje principal izquierdo impactó contra el terreno lindero a la ruta, ocasionando que ésta rotara en sentido antihorario, aproximadamente 180°. La aeronave se detuvo con rumbo 295° y no hubo dispersión de restos.

Figura 2. Trayectoria aproximada de la aeronave

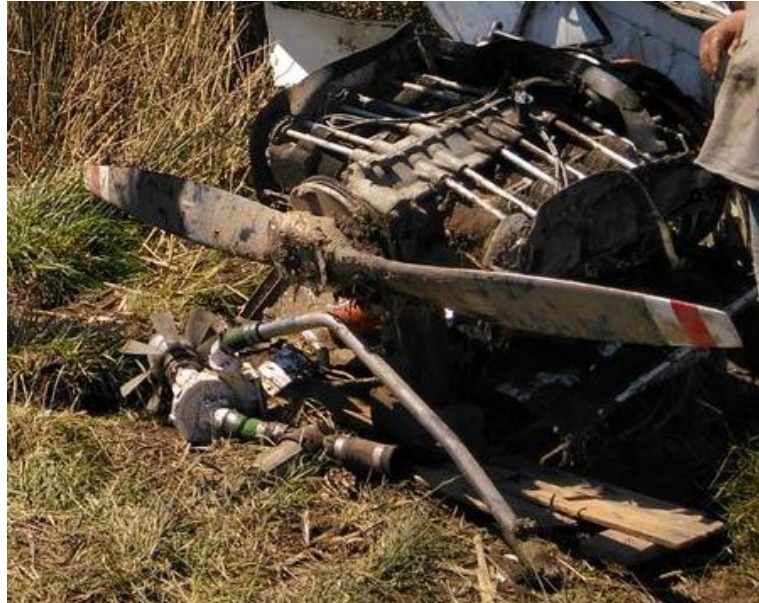
La deformación experimentada por la hélice, en conjunto con la ausencia de marcas de giro, sugieren que el motor se encontraba detenido al momento del impacto.

Figura 3. Deformación de la hélice

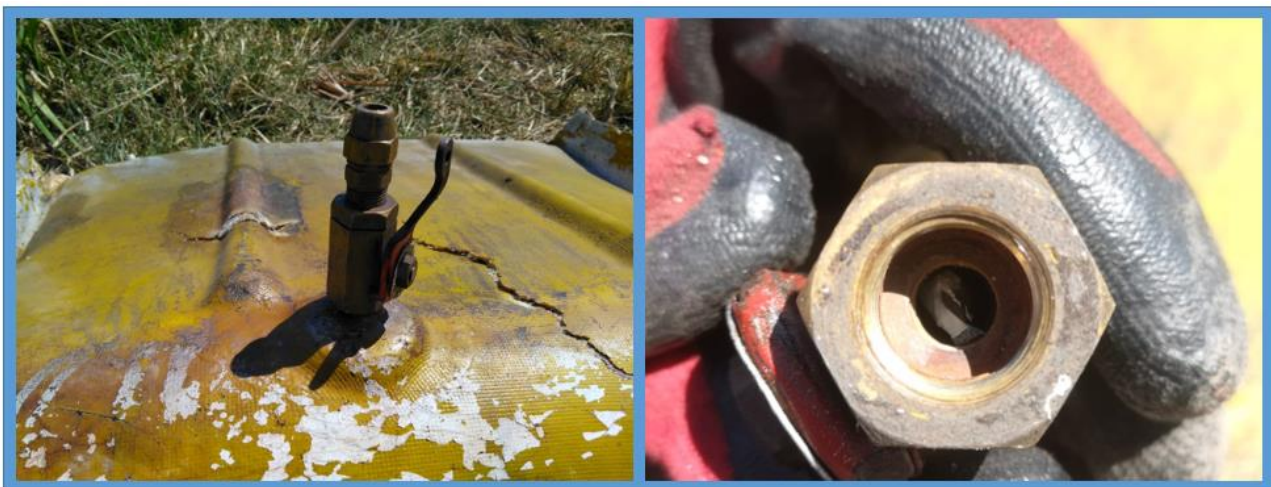
Los tanques de combustible principales, ubicados en ambos planos, se encontraban desconectados del sistema de combustible. El tanque de combustible suplementario, instalado en la nariz de la aeronave, era el único utilizado para la operación. En la inspección visual realizada a la válvula de conexión al circuito de combustible se detectaron restos de un material de tipo polimérico.

Figura 4. Válvula del tanque suplementario y restos de material encontrados

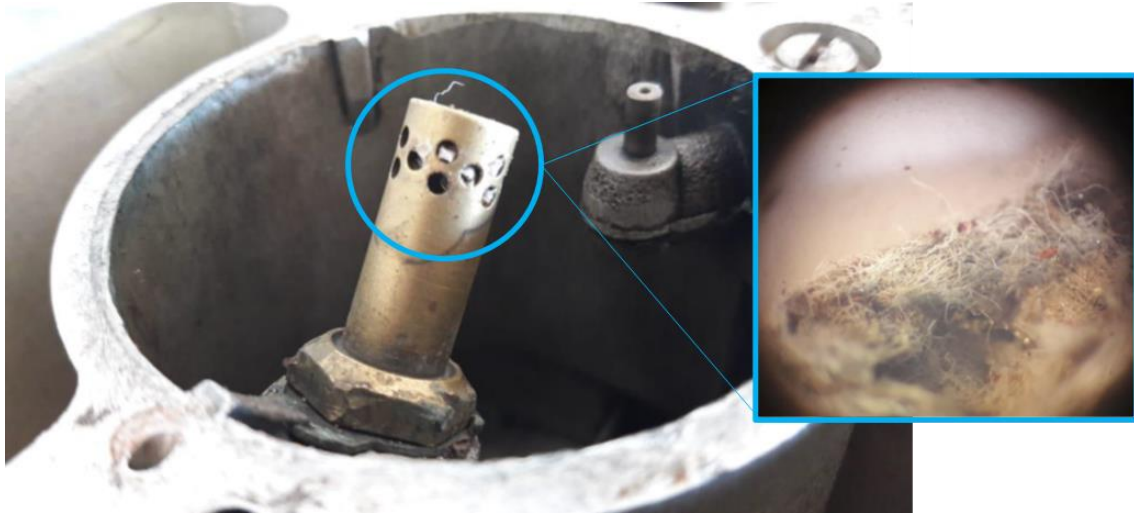
El carburador fue analizado en el laboratorio de la JST donde se identificó una obstrucción en el surtidor de combustible. De acuerdo con la inspección realizada, esta obstrucción era ocasionada por un material fibroso, también de tipo polimérico.

Figura 5. Obstrucción detectada en el surtidor del carburador

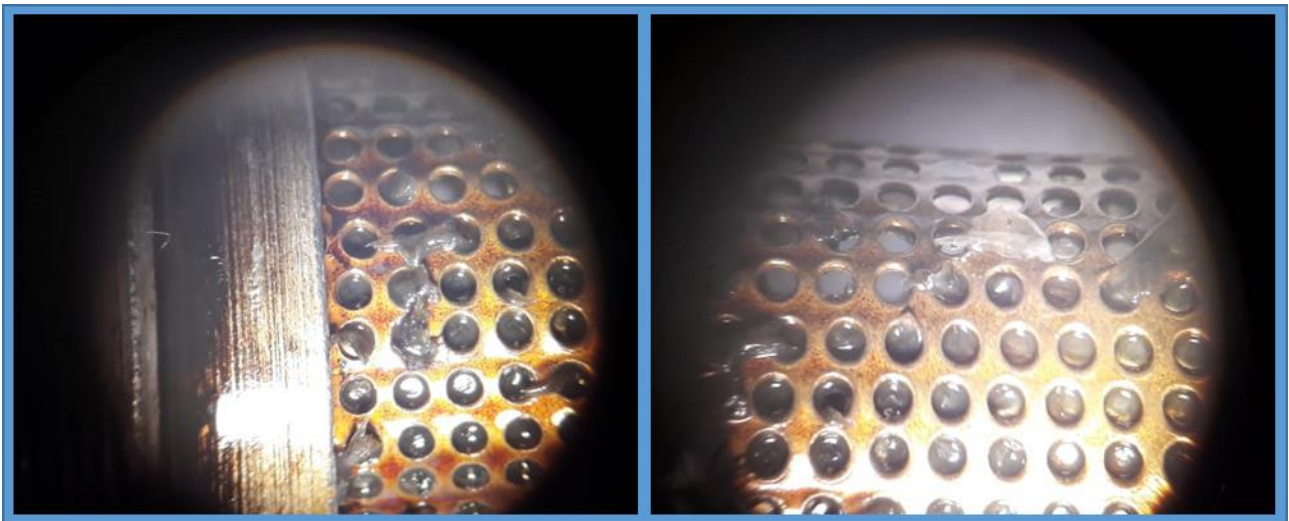
De igual forma, se detectaron restos de otro material de tipo polimérico en el filtro de aceite del cárter, según se observa en la siguiente imagen.

Figura 6. Trazas de material polimérico detectadas en el filtro de aceite del cárter

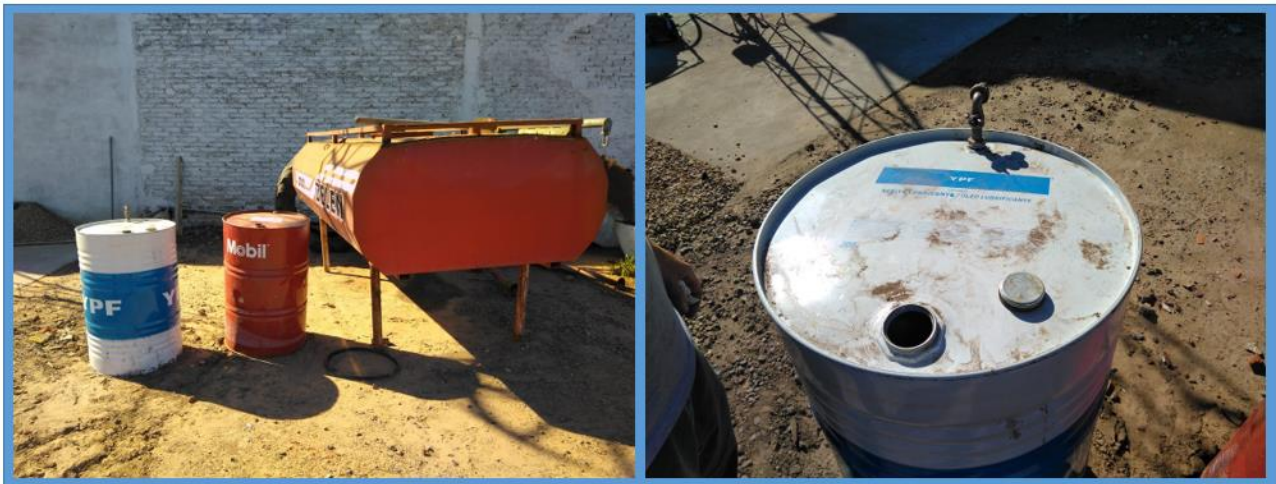
El combustible utilizado por la aeronave era almacenado en un barril metálico de 205 litros ubicado en la plataforma de la base de operaciones. Su etiqueta identificatoria describía al contenido como aceite lubricante.

Figura 7. Combustible almacenado en la base de operaciones
