Informe de Seguridad Operacional

Pérdida de control en tierra – Excursión de pista

Learjet 35, LV-IYQ

60896240/20

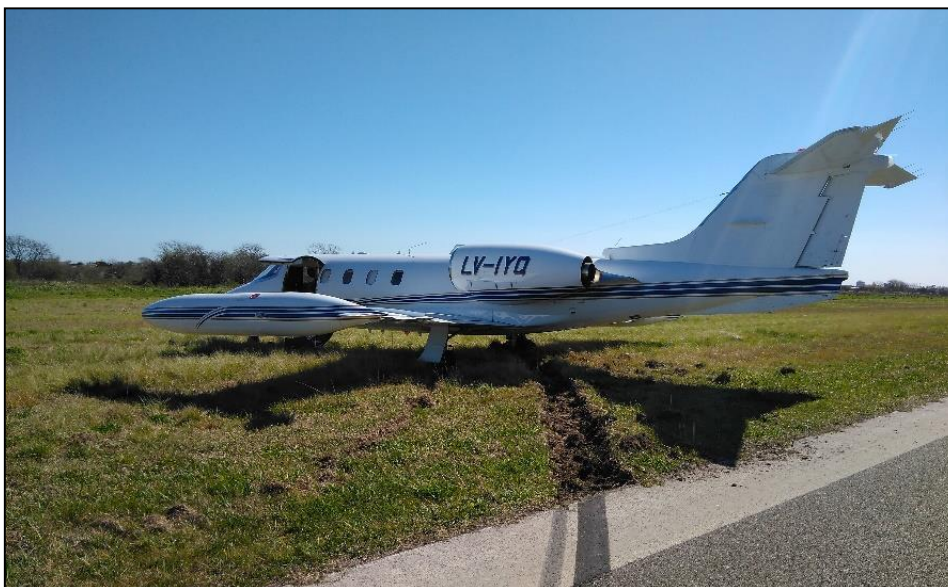
Durante la carrera de despegue, la aeronave experimentó una pérdida del control direccional y la tripulación abortó el despegue. En el recorrido, la aeronave realizó una excursión de pista (*veer off*) hacia la izquierda y se detuvo aproximadamente a 400 metros de la cabecera 05, sobre la franja de seguridad.

Figura 1. Posición final de la aeronave

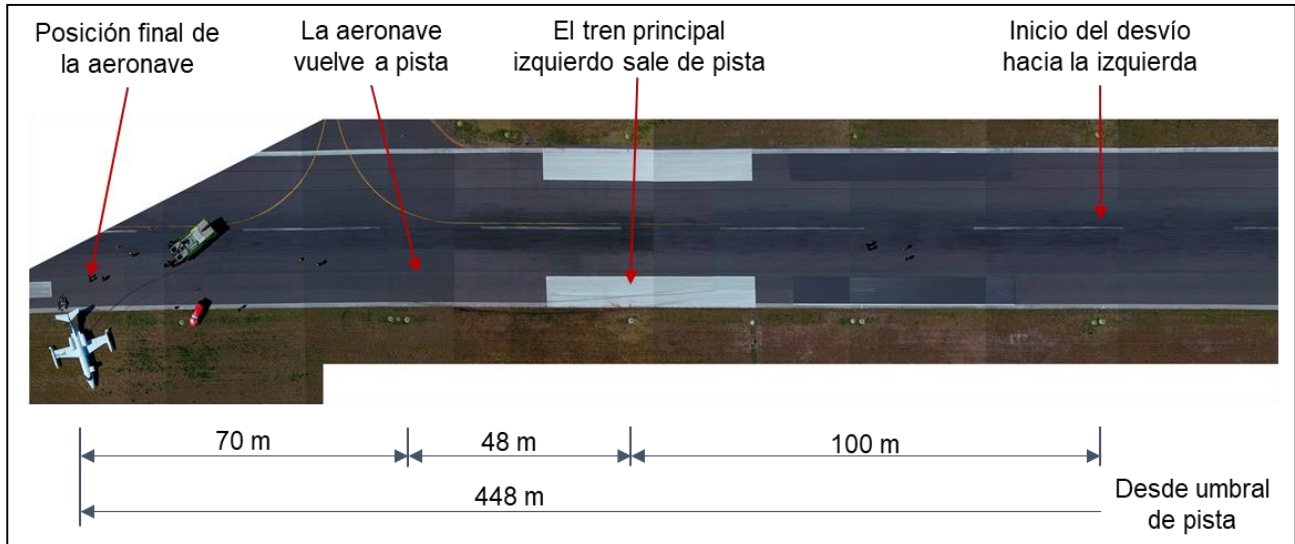
La aeronave inició la carrera de despegue por la cabecera 05, aproximadamente a 230 metros del umbral de pista comenzó un desvío hacia la izquierda y la tripulación decidió abortar el despegue. A 100 metros desde donde se inició el desvío, el tren de aterrizaje principal izquierdo pisó la franja

de seguridad y la aeronave volvió a la pista. Posteriormente, la aeronave realizó otro viraje hacia la izquierda hasta que se detuvo sobre la franja de seguridad a 448 metros del inicio de la carrera de despegue con rumbo aproximado 310.

Figura 2. Recorrido de la aeronave

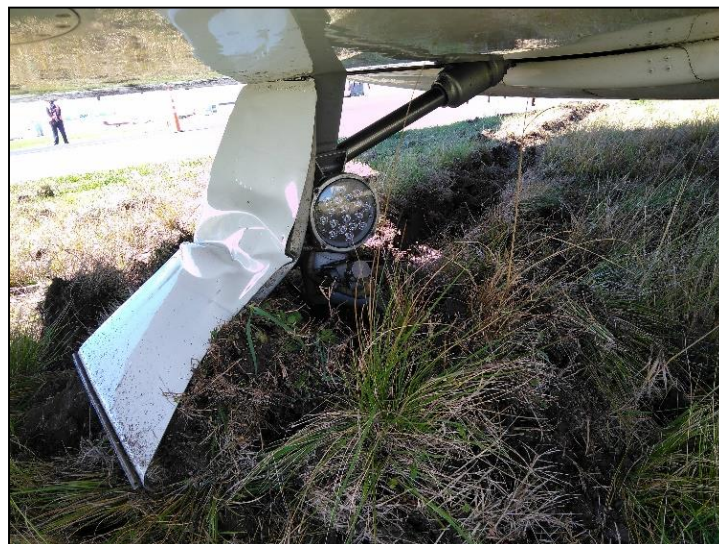
Como resultado de la excursión de pista, la aeronave experimentó daños leves. Se observaron deformaciones en la tapa externa del tren de aterrizaje principal derecho.

Figura 3. Puerta del tren de aterrizaje principal derecho

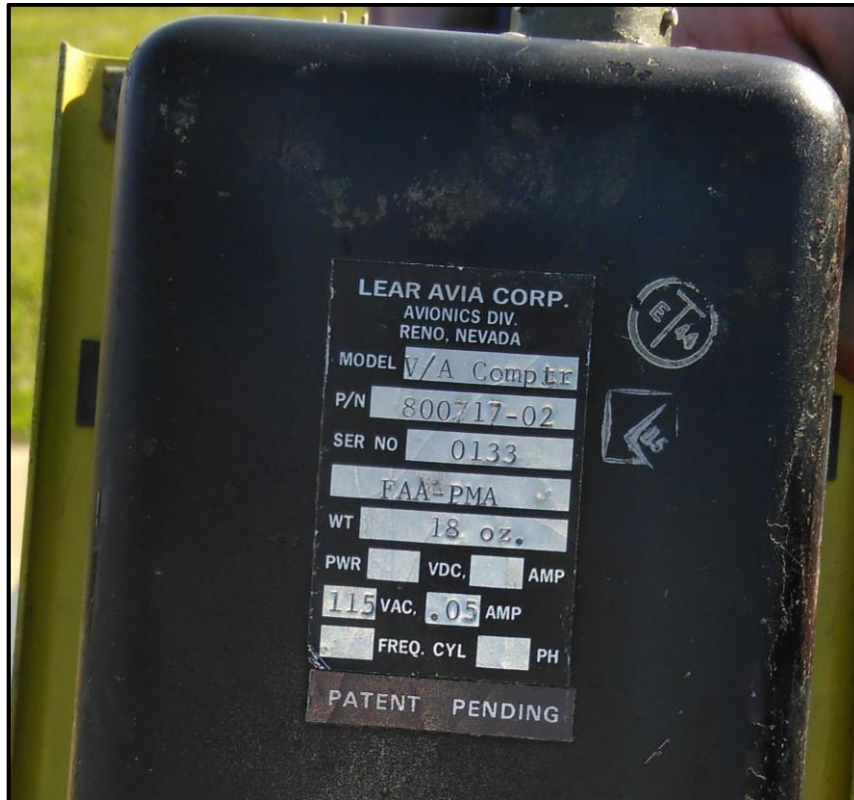
El 14 de septiembre de 2020 se realizó una ampliación de investigación con el fin de verificar el sistema de control de guiado de la rueda del tren de aterrizaje de nariz (*steering*) de la aeronave en un taller habilitado en el Aeropuerto Internacional de San Fernando. Durante la misma, personal del taller realizó una prueba de funcionamiento del sistema de control. Se observó que la computadora de *steering* de la rueda de nariz, número de parte (P/N) 800717-02, número de serie (S/N) 0133 no limitaba la amplitud de movimiento de la rueda cuando se aplicaba velocidad a los transductores de las ruedas del tren de aterrizaje principal.

Figura 4. Computadora de control de *steering*

En dicha inspección se pudo observar que la computadora de control del sistema de *steering* no limitaba el desplazamiento de la rueda del tren de aterrizaje de nariz cuando se aplicaba velocidad a los transductores de las ruedas principales.

En el caso del LV-IYQ, al no limitar el ángulo de recorrido de la rueda de nariz, probablemente su desplazamiento fue mayor al necesario para la velocidad que poseía la aeronave, en consecuencia, la corrección pudo ser excesiva favoreciendo la pérdida de control durante la carrera de despegue. Al intentar controlar la aeronave hacia el lado opuesto, la misma inició un zigzaguo descontrolado que culminó en la franja de seguridad izquierda de la pista. Si bien la tripulación manifestó que se encontraban con el *steering* conectado, la investigación no pudo determinar fehacientemente en qué forma fue operado el mismo.

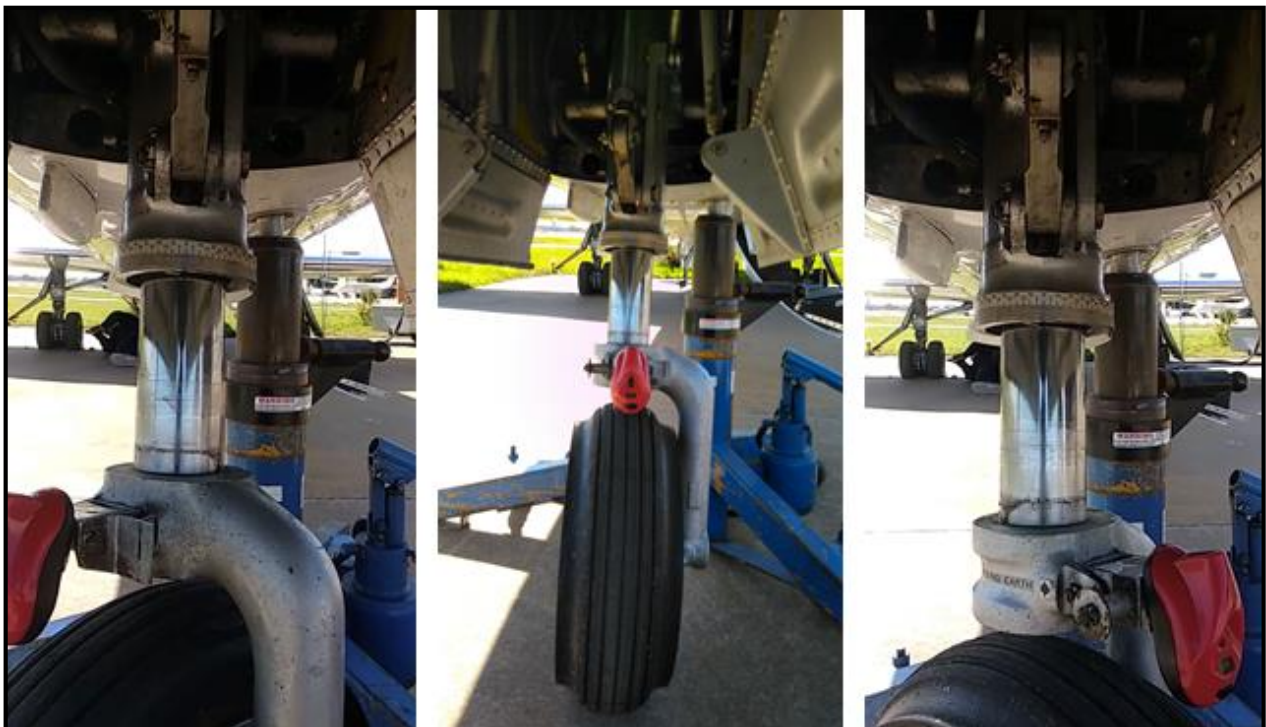
Figura 5. Prueba realizada en taller donde se observa la rueda a su máximo recorrido hacia ambos lados
