## INFORME DE SEGURIDAD OPERACIONAL

Expediente: EX-2020-35562234- -APN-DNIA#JIAAC

Suceso: Incidente

Título: Falla o el mal funcionamiento de sistemas o componentes de la aeronave que no pertenecen al grupo motor, Piper PA-24-250, LV-HFZ, Aeródromo de Marcos Juárez, provincia de Córdoba

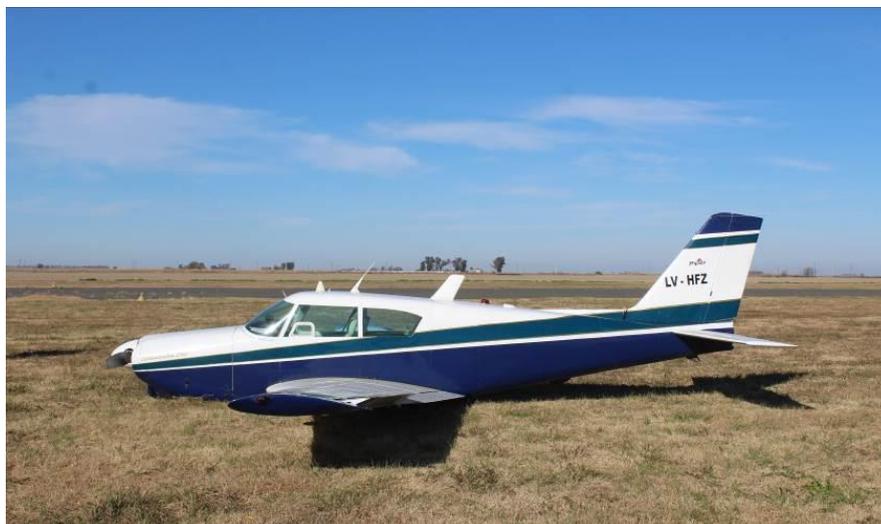
El aterrizaje con el tren retraído fue ejecutado sobre la franja de la pista del aeródromo. El piloto y el pasajero abandonaron la aeronave por sus propios medios sin sufrir ningún tipo de lesiones.

Figura 1. El LV-HFZ luego del aterrizaje con el tren retraído. Fuente: investigación JST

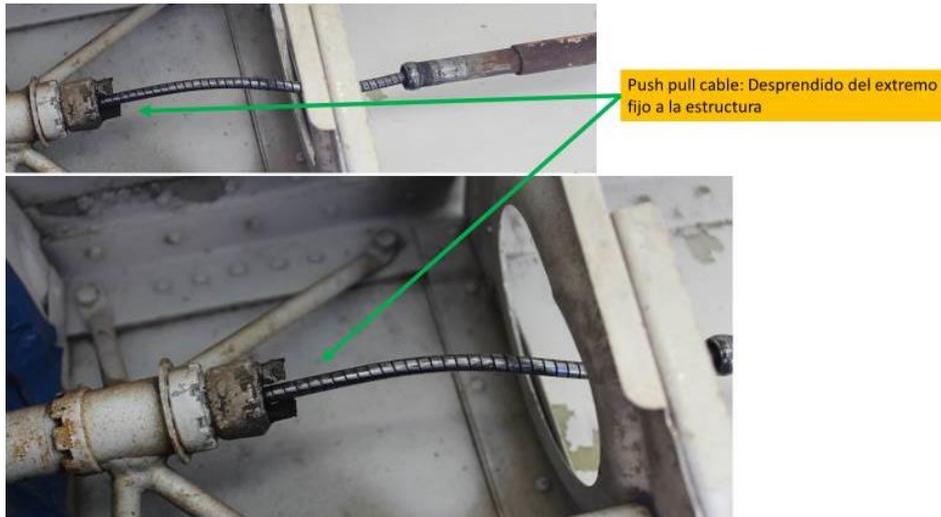
#### 1- Desprendimiento del tubo contenedor del *push-pull cable*

Figura 4. Desprendimiento del *push-pull cable* del tren de aterrizaje principal. Fuente: investigación JST

De acuerdo con la evidencia recopilada, se determinó que el tren de aterrizaje principal experimentó una falla en el sistema de retracción de la pata derecha. Se observó que el *push-pull cable*, que transmite el movimiento desde el motor eléctrico de accionamiento del tren de aterrizaje hasta el *drag link* (pieza que pivotea sobre un punto que unido a un *lower drag link* permite que la pata de tren se extienda o retraiga dentro del alojamiento en el fuselaje), se encontraba desprendido en uno de sus extremos. Esta situación no permitió que la fuerza aplicada para subir el tren de aterrizaje pudiera ser transmitida adecuadamente.

- ✓ La falla técnica del sistema de extensión y retracción del tren de aterrizaje tuvo origen en un defecto del componente *push-pull cable* del conjunto de tren de aterrizaje principal derecho de la aeronave.

El mantenimiento preventivo del *push-pull cable* del sistema de tren de aterrizaje incluye comprobaciones de libre movimiento, ausencia de corrosión, condición de desgaste, fisuras, marcas o defectos. Según las instrucciones, estos elementos no admiten reparaciones y, en caso de presentar defectos, se requiere su reemplazo.

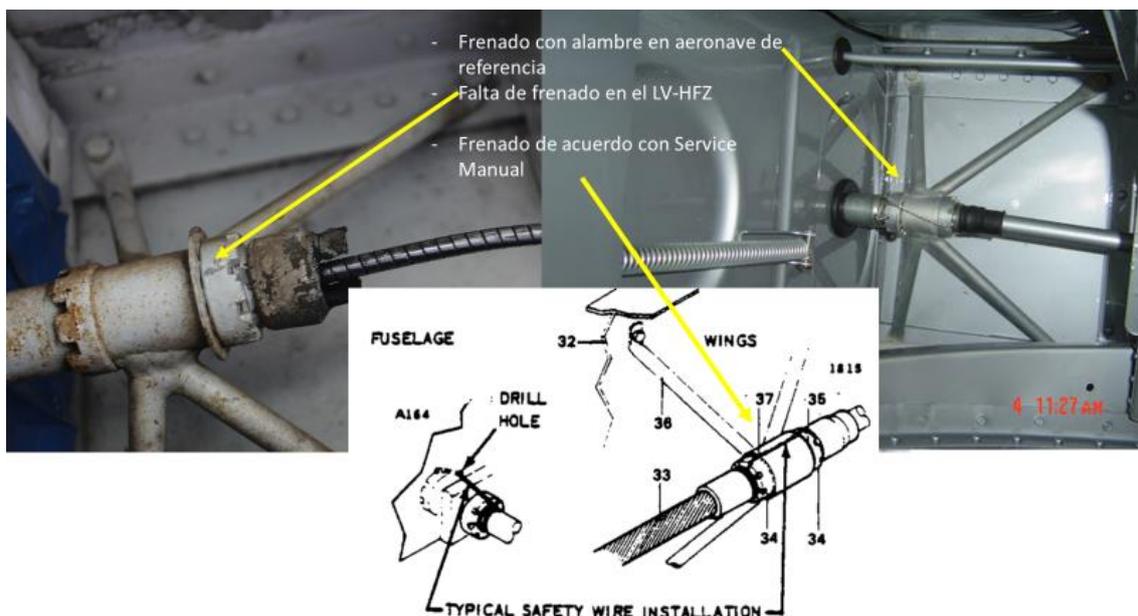
#### 2- Falta de frenado de conexión del *push-pull cable*

Figura 5. Falta de frenado en el *push-pull cable*, referencia *Service Manual* y frenado en otra aeronave.

Además, se encontró corrosión en la superficie del *push-pull cable*, así como restos de pintura blanca, que posiblemente se hayan derramado durante un proceso de retoque de pintura de la aeronave o del alojamiento del tren de aterrizaje. De igual forma, se observó la falta de alambre de frenar en el *push-pull cable*. Todas estas observaciones señalan deficiencias en el mantenimiento preventivo de la aeronave, pero no se consideran aspectos que tengan relación con la ocurrencia del incidente.

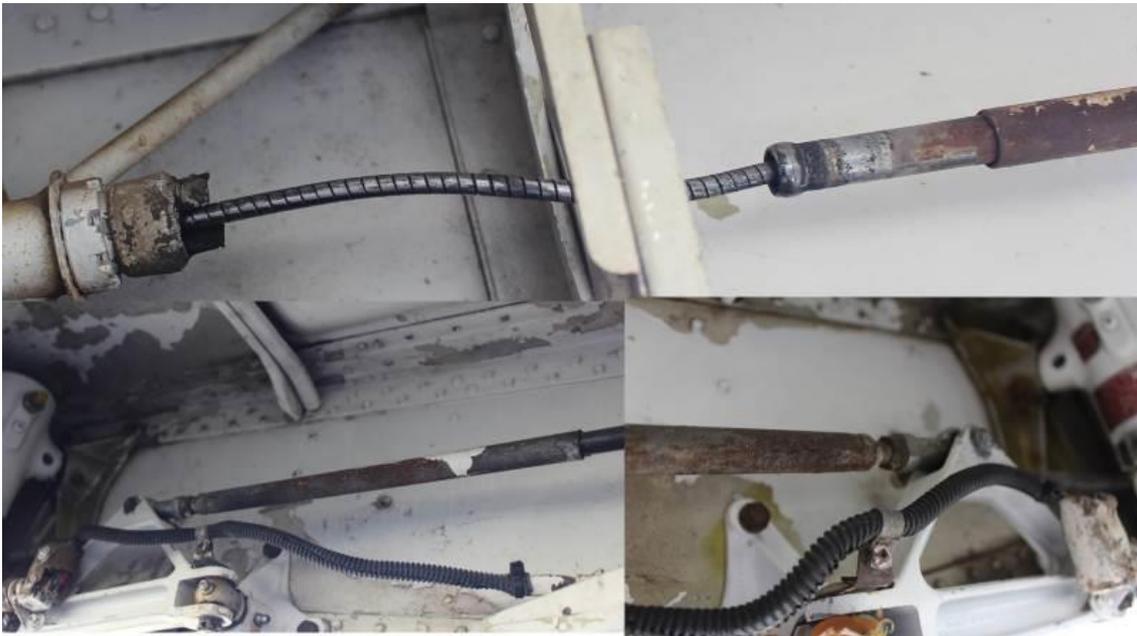
### 3- Estado y condición del *push-pull cable*

Figura 6. Oxidación y restos de pintura sobre el *push-pull cable*. Fuente: investigación JST
