Informe de Seguridad Operacional

Operación a baja altitud

Piper J-3C, LV-NDQ

27158100/22

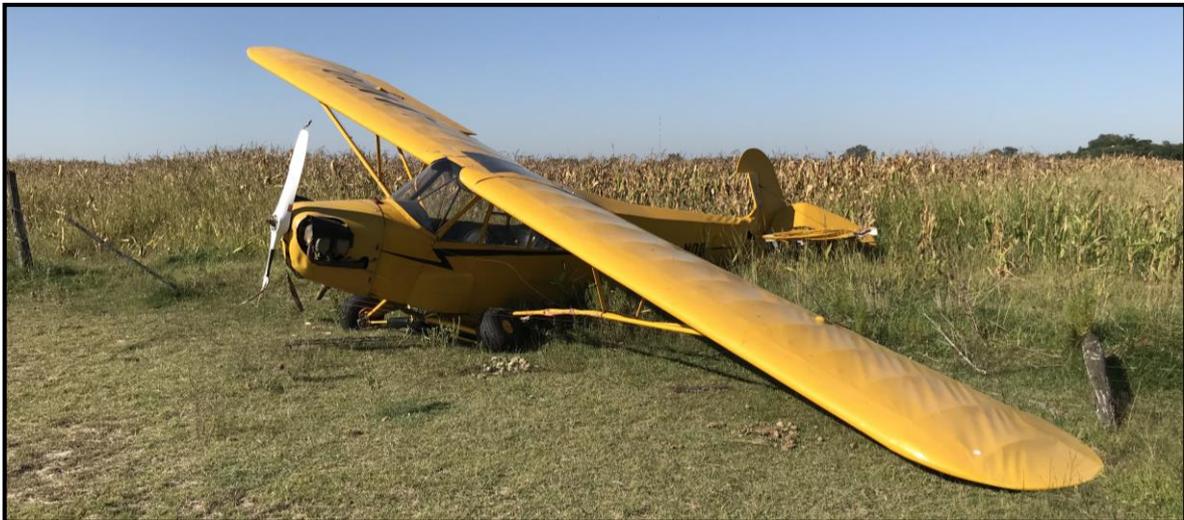
Figura 1. Posición final de la aeronave

Como consecuencia del suceso, la aeronave experimentó daños de importancia. Sus ocupantes descendieron por sus propios medios sin sufrir lesiones.

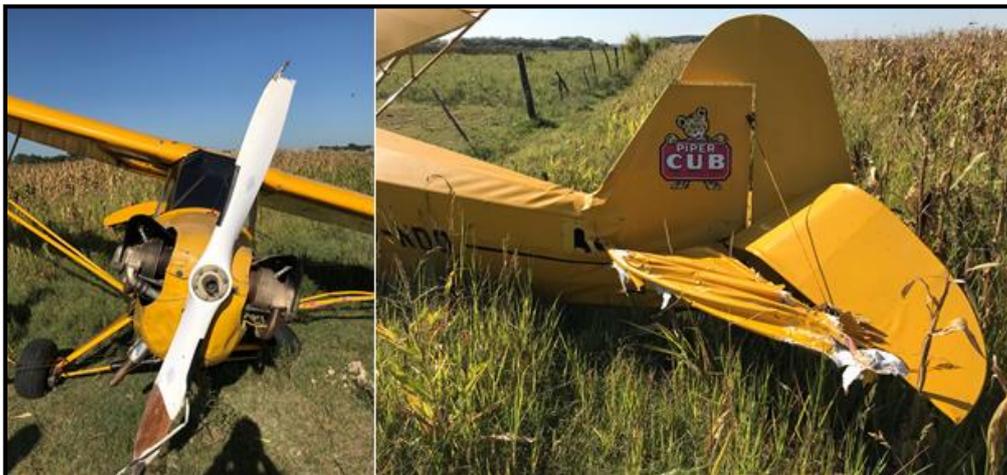
Figura 2. Daños en la aeronave

Daños de importancia en tren de aterrizaje principal izquierdo, montante de semi plano izquierdo y empenaje.

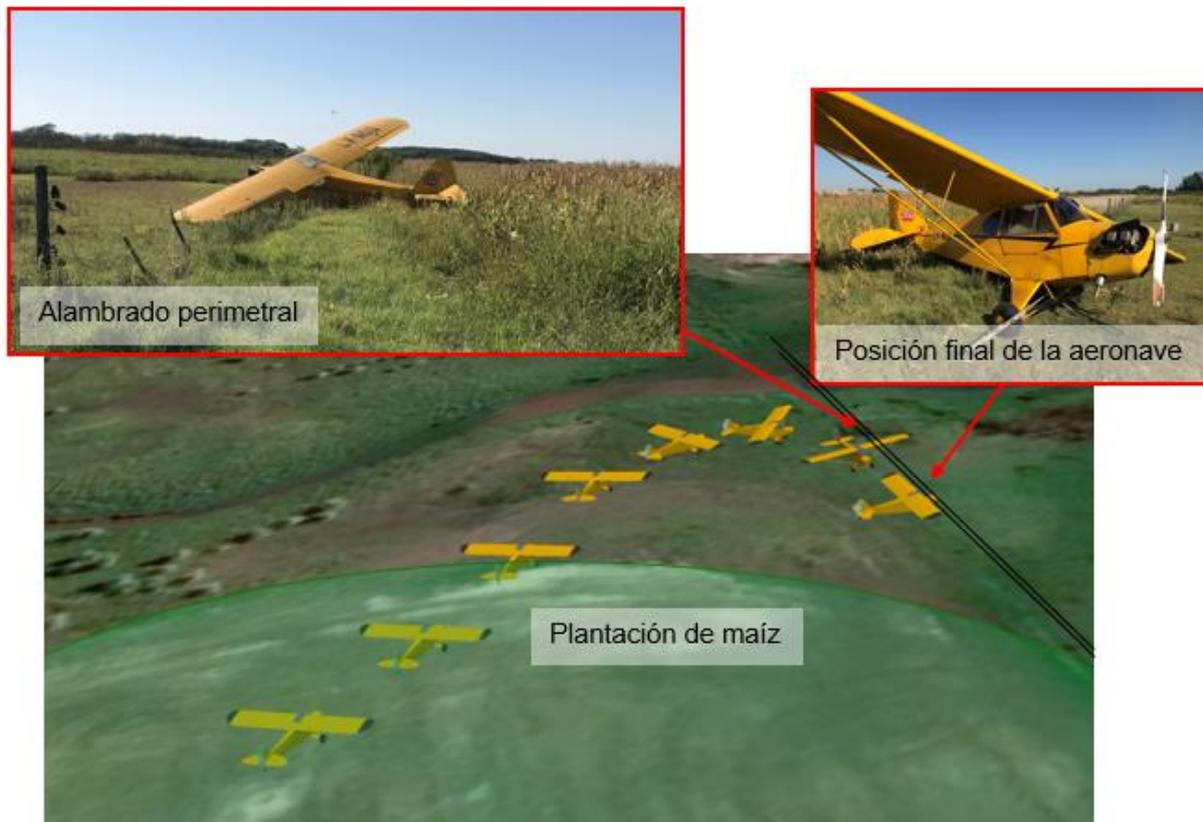
La aeronave tomó contacto con el terreno con la rueda del tren de aterrizaje principal derecho y en viraje hacia ese lado con el fin de evitar el impacto frontal contra un alambrado perimetral. Se posicionó paralela al alambrado colisionando el estabilizador horizontal izquierdo con un poste de madera. Posteriormente, la hélice y el montante del ala izquierda colisionaron contra el alambrado recorriendo aproximadamente diez metros hasta detenerse.

Figura 4. Descripción del impacto

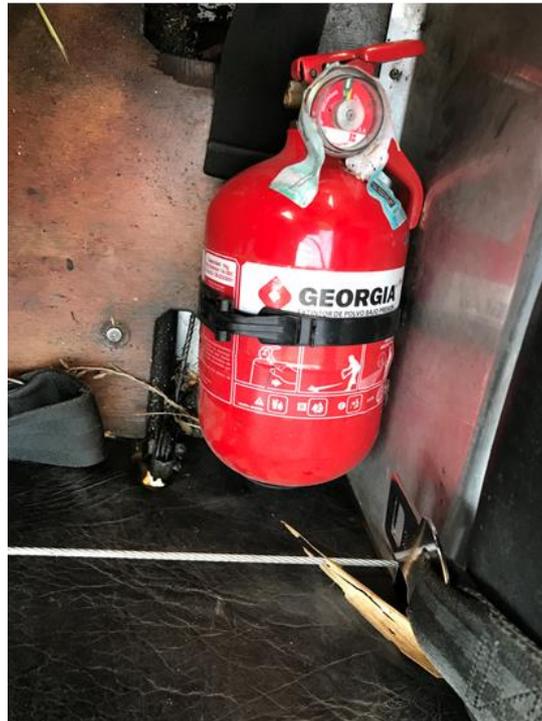
El extintor de fuego portátil instalado en la cabina de la aeronave era de polvo, marca Georgia, de 1 kg de peso neto para fuegos tipo A, B y C. El mismo se encontraba montado en un soporte de plástico.

Figura 5. Extintor de fuego y soporte

El extintor de fuego instalado en la aeronave era de polvo. Las RAAC, parte 91, establecen que las aeronaves motorizadas con certificado de aeronavegabilidad estándar deben llevar en la cabina un extintor de fuego, que al ser descargado no genere contaminación del aire dentro de la misma. El extintor de polvo, al ser descargado, genera partículas que quedan en suspensión obstaculizando la visibilidad y contaminando el aire circundante. En un ambiente cerrado y reducido como es la cabina de una aeronave, descargar un extintor de estas características durante una situación de emergencia puede resultar contraproducente.

La ANAC, a través de la advertencia 061/DAG emitida en el 2006 y basada en la circular CA 20-42C de la FAA de 1984, recomienda el uso de agentes halogenados como el Halon 1211 o 1301. Debido a sus efectos nocivos sobre la capa de ozono, la elaboración y utilización de estos agentes ha sido restringida durante los últimos años en numerosos países. En consecuencia, la FAA actualizó dicha circular a la circular CA 20-42D, estableciendo alternativas al Halon como los Hidrofluorocarbonos.

- Actualizar la información suministrada en la advertencia 061/DAG, contemplando las nuevas alternativas disponibles a los halones para ser utilizados en los extintores portátiles de fuego de aeronaves de menor porte.
