# Informe de Seguridad Operacional

Beechcraft Baron B58, LV-GVG

23 de febrero de 2020

**12608640/20**

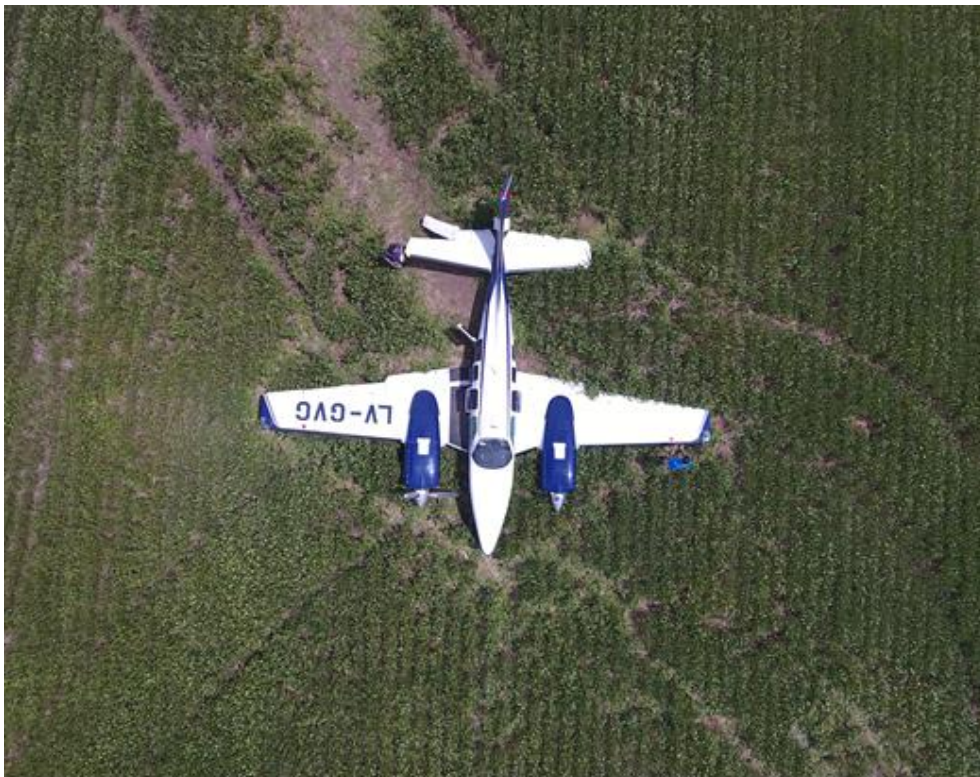
Figura 1. Posición final de la aeronave involucrada en el accidente

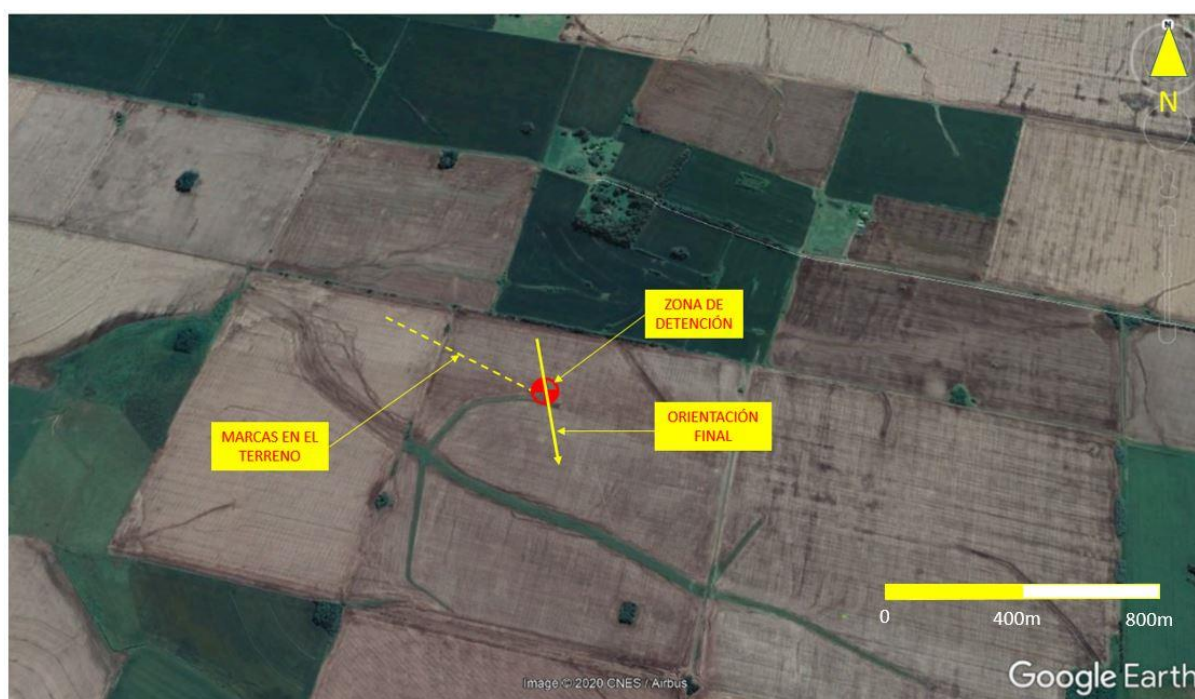
El aterrizaje de emergencia se realizó en una plantación de soja ubicada a unos 13 kilómetros al norte de la localidad de Solís (Buenos Aires). Las marcas observadas en la plantación sugieren que el contacto inicial de la aeronave con el terreno se produjo en una actitud de alas niveladas y con un leve ángulo de descenso. Desde el contacto inicial hasta su detención, la aeronave recorrió aproximadamente 380 metros. No hubo dispersión de restos, aunque durante la carrera de aterrizaje la aeronave impactó con un montículo de tierra que produjo la rotura del tren de aterrizaje principal derecho.

Figura 2. Aterrizaje de emergencia de la aeronave

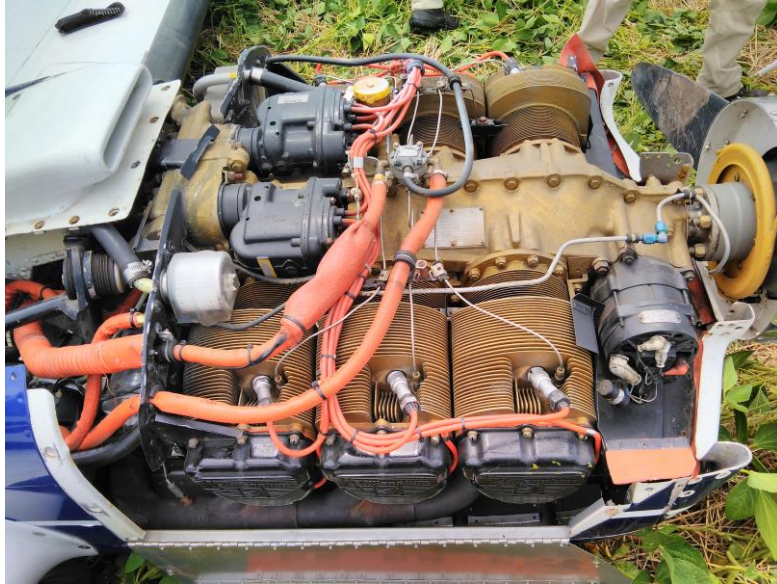
En la inspección visual de ambos motores no se detectaron obstrucciones en el sistema de admisión de aire ni en las líneas de combustible, aunque se hallaron pequeños restos de caucho en el filtro de combustible del motor izquierdo. Los daños experimentados por la hélice izquierda sugieren que el motor se encontraba en funcionamiento y a bajas rpm al momento del aterrizaje de emergencia. Por su parte, la hélice derecha se encontraba detenida y puesta en bandera.

Figura 3. Inspección visual del motor izquierdo

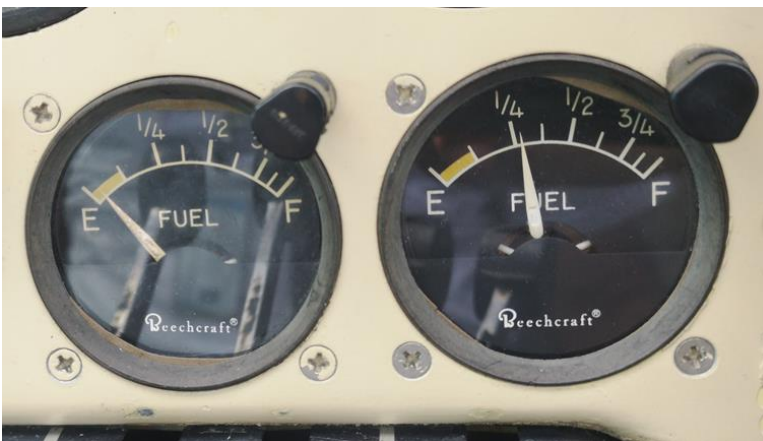
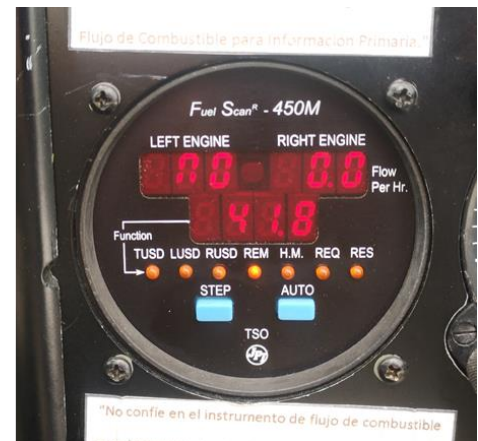
Al energizar la aeronave luego del accidente, se observó que los indicadores de combustible mostraban que el tanque derecho estaba aproximadamente un cuarto lleno, mientras que el izquierdo se encontraba prácticamente vacío. De acuerdo con el flujómetro digital, el remanente de combustible al momento del accidente era de 41,8 galones (158 litros).

Figura 4. Indicadores de combustible (izquierda) y flujómetro digital (derecha)

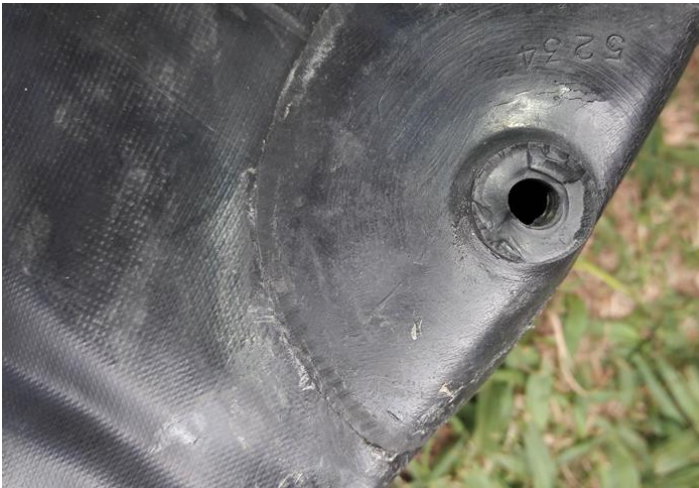
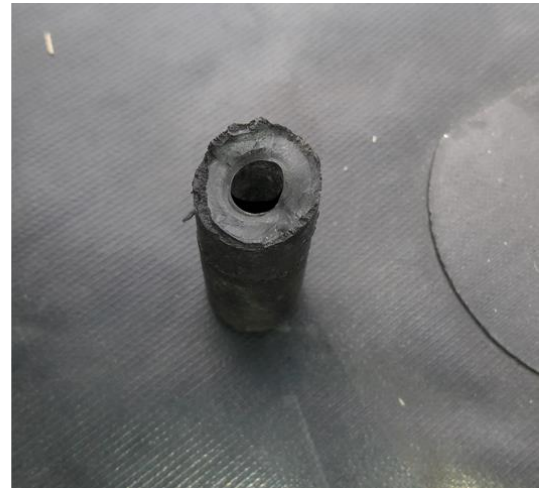
Al desinstalar los tanques de combustible del plano izquierdo se detectó una rotura en uno de los acoples al sistema de cañerías. Sin embargo, no fue posible determinar fehacientemente si la rotura se produjo previo al accidente o como consecuencia del impacto de la aeronave contra el terreno.

Figura 5. Rotura en uno de los acoples al sistema de cañerías del tanque de combustible del plano izquierdo

Entre los hallazgos realizados por la investigación se destaca la falta de combustible en el tanque izquierdo y la rotura observada en uno de los acoples al sistema de cañerías correspondiente. Aunque esta rotura permite la pérdida de combustible, no fue posible determinar fehacientemente si se produjo durante el vuelo o como consecuencia del impacto de la aeronave contra el terreno. Sin perjuicio de lo anterior, no se observaron derrames de combustible en el lugar del accidente.

- ✓ Se detectó una rotura en uno de los acoples entre el sistema de cañerías y el tanque de combustible izquierdo. No fue posible determinar fehacientemente el origen de la rotura.
