# Informe Provisional de Seguridad Operacional

Fallo de componente

Embraer E-190, LV-CHQ

**10712561/20**

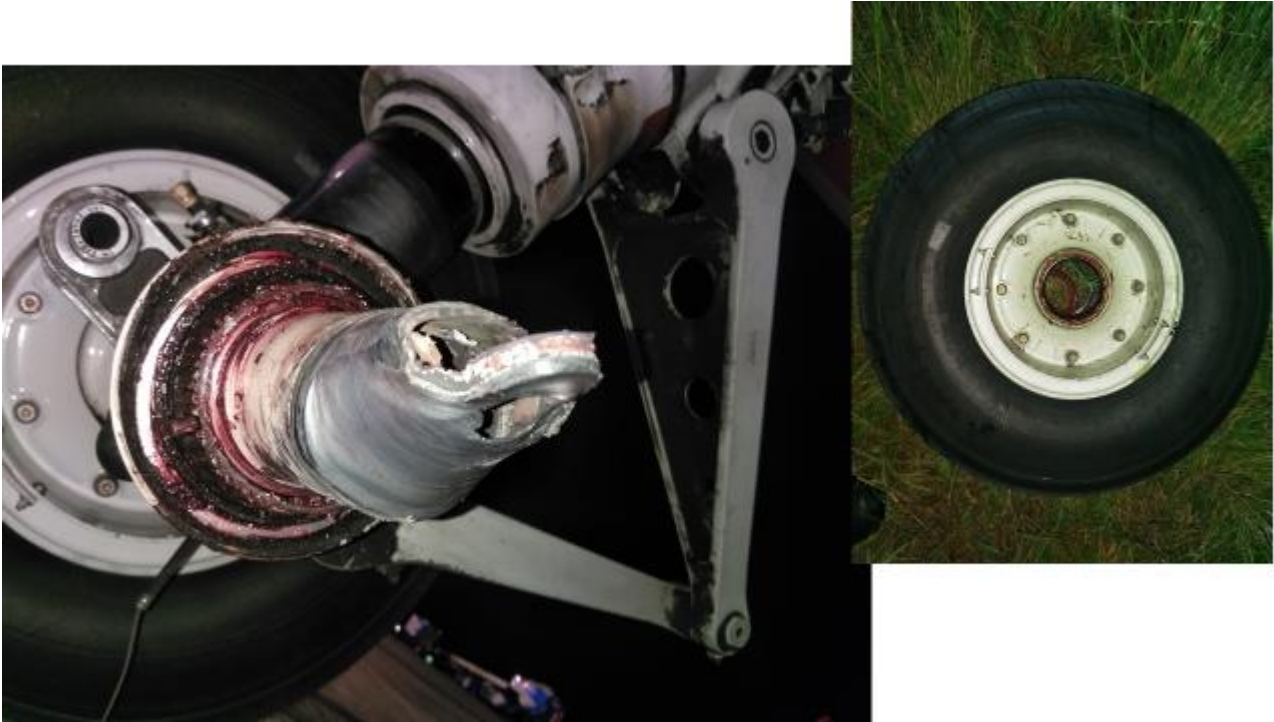
Rotura del eje del tren de aterrizaje de nariz y desprendimiento de rueda izquierda.

Figura 1. Extremo del eje y rueda en la condición encontrada

The detachment of the NLG wheel assembly from the [redacted] operated Embraer 190 AR aircraft, registration LV-CHQ, was due to a failure of the outboard bearing assembly. Specifically, the breakdown of the bearing components led to increased sliding/rotating contact between the wheel components and the landing gear components on the outboard side of the left wheel assembly. The sliding/rotating contact and resultant heat generation compromised the strength of the adjacent landing gear components leading to a fracture of the axle. A section of axle, including the axle nut, separated from the landing gear. The separation of the axle section with the axle nut allowed the wheel assembly to detach.

The investigation found no functional issues with the NLG wheel assembly. The damage observed on the wheel halves was considered secondary. The damage was likely the result of contact between the wheel and landing gear because of the increasing misalignment of the wheel assembly with respect to the landing gear components as the outboard bearing functionally degraded. The damage to the inboard bearing assembly was likely also due to misalignment during the wheel detachment.

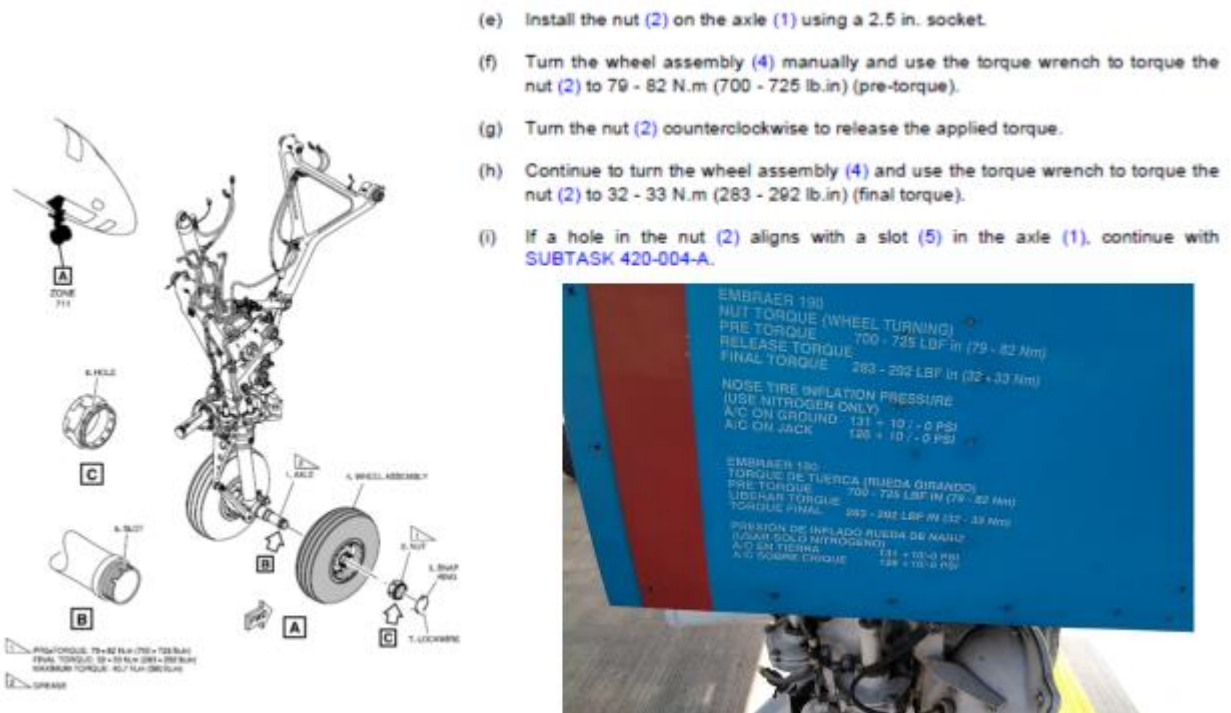
Los datos técnicos para la realización del reemplazo fueron los descritos en el procedimiento del Aircraft Maintenance Manual AMM 32-49-01-000-801-A para la remoción y AMM 32-49-01-400-801-A para la instalación; este último detalla el requerimiento de herramientas especiales entre las que se encuentran dos torquímetros comúnmente llamados de quiebre (click type) de 17-113N.m y de 40.6- 203 N.m respectivamente.

Figura 5. Instrucciones con valores de torque de rueda

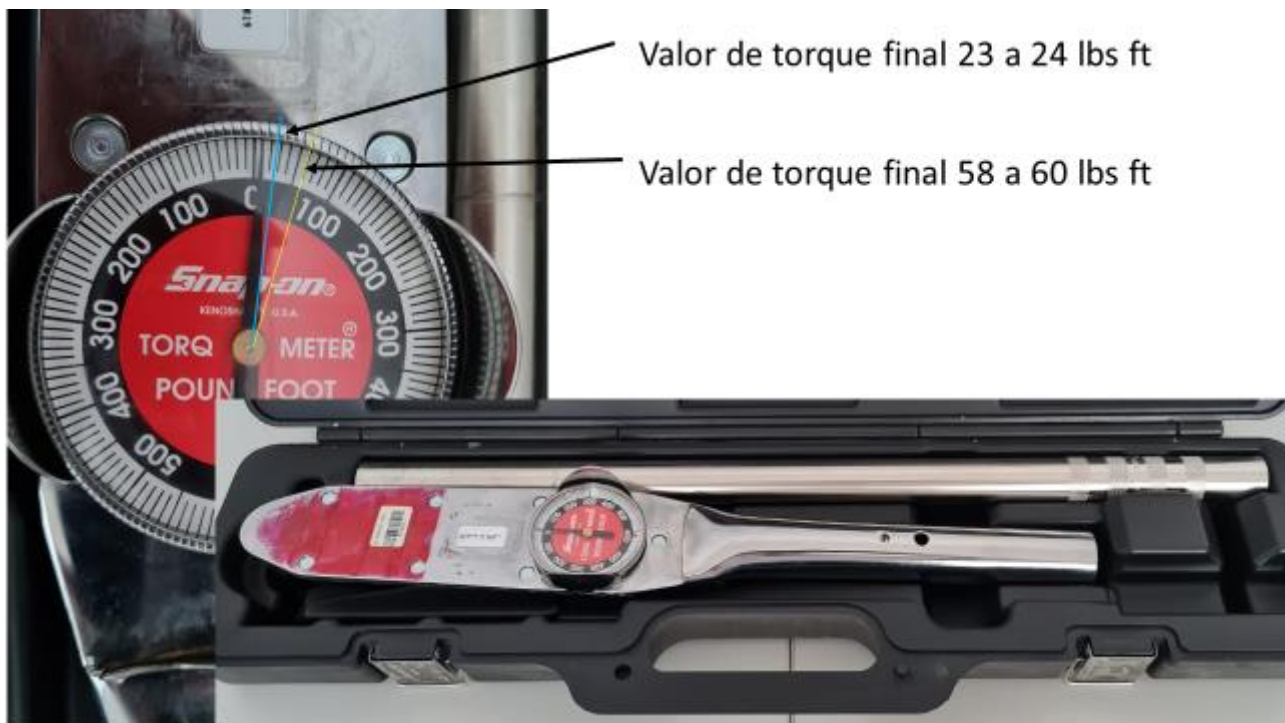
La investigación pudo conocer que la tarea fue realizada con un torquímetro P/N TE602A con número de serie 15171, el cual es del tipo de aguja.

Figura 6. Imagen de torquímetro utilizado con marcas en el dial de los valores correspondientes al torque y torque final.

El torquímetro utilizado fue controlado por el departamento de metrología del operador y los resultados mostraron que se encontraba en condiciones aptas.

En el documento referenciado expresa que el análisis de siete eventos relacionados con rodamientos dañados enviados al fabricante de la maza de rueda, mostraron como causa raíz en seis de ellos fallas en el torque aplicado y en un solo caso falta de lubricación adecuada; los otros tres casos, no fueron enviadas las ruedas al fabricante para su análisis.

La resolución de Embraer para evitar este tipo de eventos fue recomendar el seguimiento estricto de las instrucciones técnicas expresadas en el manual de mantenimiento al ejecutar las tareas de remoción e instalación de ruedas.
