# Informe de Seguridad Operacional

Falla o malfuncionamiento de sistema/componente (grupo motor)

Embraer ERJ 190, LV-CKZ

**04167965/20**

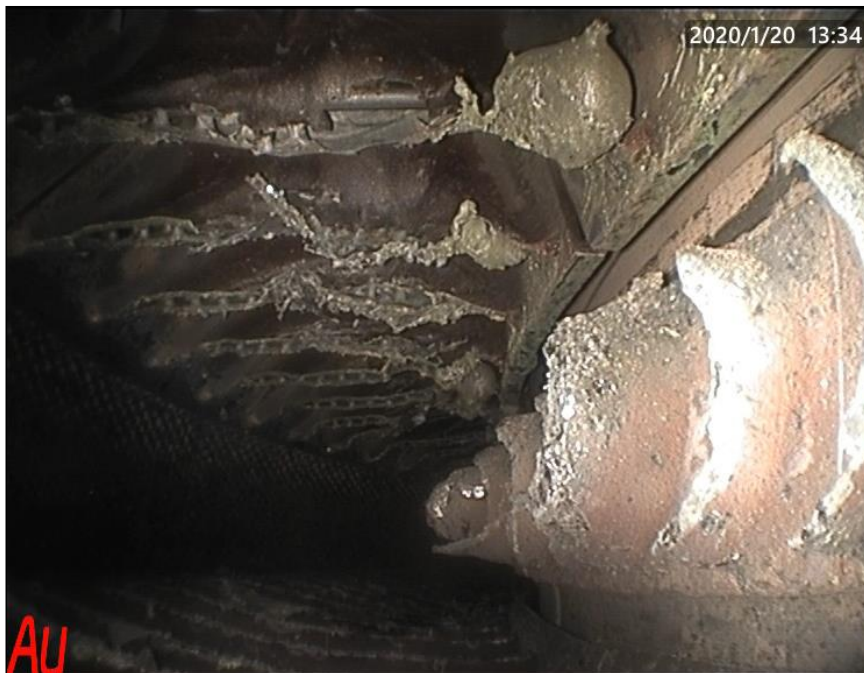
Posterior al suceso, el personal de mantenimiento de Austral realizó una inspección boroscópica en el motor izquierdo. Durante esa tarea se pudieron observar daños en todas las etapas rotoras y estatoras de la turbina de baja presión (LPT). En la turbina de alta presión (HPT) se observaron dos álabes rotores separados de su alojamiento y todos los álabes rotores restantes con daños; se observaron varios álabes guías inyectores (NGV) de HPT descalzados. Asimismo, se observaron fisuras dentro de tolerancia en la cámara de combustión.

Figura 2. Daños en álabes de LPT. Fuente: Austral

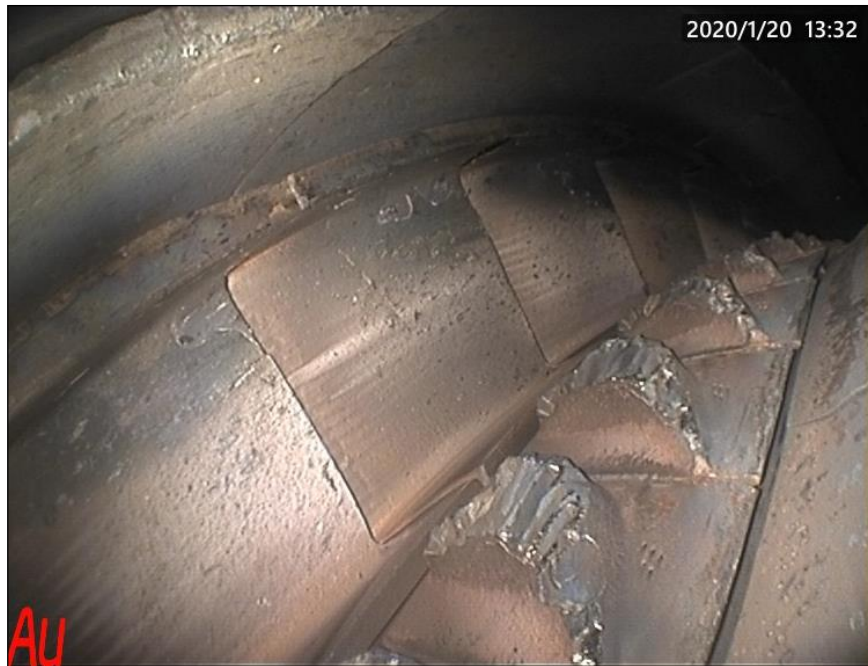
Figura 3. Daños en los álabes de HPT. Fuente: Austral

- Factores fundamentales que contribuyeron a la rotura de los álabes de HPT:
  - Potencial daño acumulado por tensión.
  - Espacio reducido entre el álabe y la guía de álabe del disco de turbina de este modelo particular de motor, resultando en una alta sensibilidad a las variaciones dimensionales.

- Perfil desigual del disco de HPT, debido al mecanizado efectuado por la empresa *Xi'an Aero Engine* (XAE), no acorde con el diseño, lo cual generó un incremento en la distribución de cargas sobre el margen cóncavo del álabe y redujo el margen de la superficie de contacto (EOC - *Edge of contact*).

De la información recabada y los análisis realizados por el fabricante del motor sobre los componentes afectados, se desprende que el disco de turbina instalado en el motor izquierdo de la aeronave LV-CKZ presentó un perfil con una característica geométrica no acorde con la del diseño. Esa diferencia geométrica produjo una disminución del espacio entre algunos puntos de la superficie de contacto álabe-disco y favoreció a una distribución de carga desigual entre dicha superficie.

La falta de una unión mecánica y huelgo adecuado entre el disco y los álabes favorece la concentración de tensiones, variable que, a su vez, propicia fallas en servicio por debajo del límite de resistencia de diseño de los componentes.

En virtud de las evidencias recolectadas por la investigación, la falla que se produjo en vuelo tuvo su origen en una deficiencia en la fase de fabricación del disco de turbina de alta presión. Las acciones de inspección y mantenimiento preventivo contempladas por los fabricantes y autoridades de certificación para el motor no pudieron detectar el daño oculto, en función de las características

Con relación a los datos obtenidos de los análisis de los componentes afectados, GE emitió el boletín de servicio (SB) 72-0375 “*High Pressure Turbine Rotor Assembly (72-52-00) - HPT Stage 1 Blade Underplatform Liberation Correction Plan*”.

Ese SB es aplicable a los motores CF34-10E que tengan instalados discos de turbina fabricados en julio de 2020 o antes, por la empresa XAE. El SB proporciona las condiciones e intervalos de inspección y/o reemplazo de los componentes afectados, el mismo es de carácter optativo.

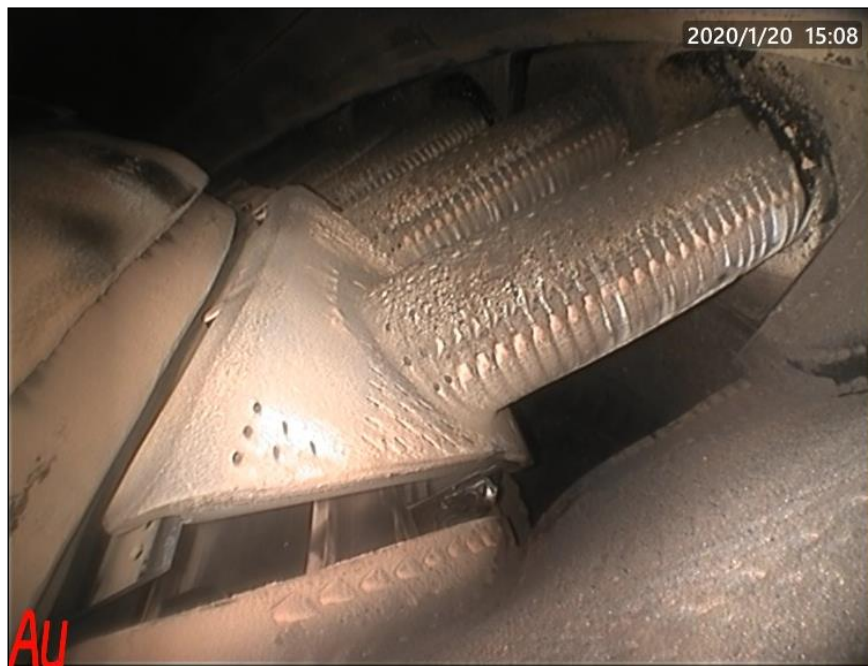
Figura 4. NGV de HPT fuera de su posición. Fuente: Austral
