Informe preliminar

Suceso automotor

Tipo de evento: Colisión múltiple e incendio

Lugar: Autopista Ruta Nacional 9 kilómetro 36,900 Garín provincia de Buenos Aires

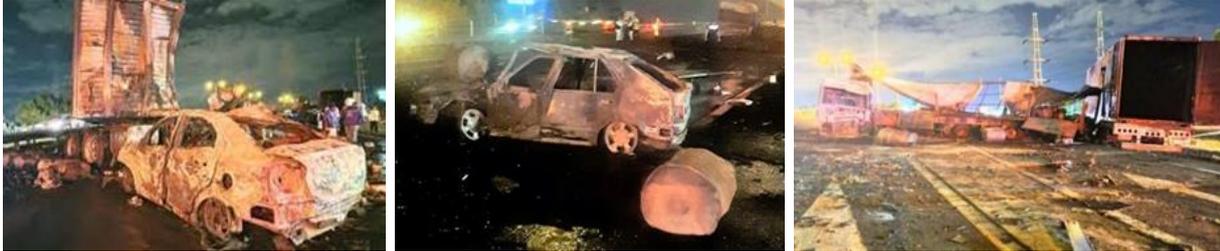
Figura 1. Posiciones finales de los vehículos participantes en el siniestro. Fuente consultada: [Pilar a Diario](#) 2022.

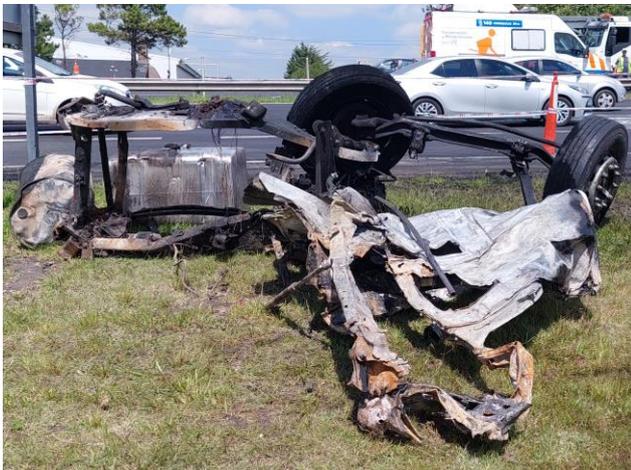
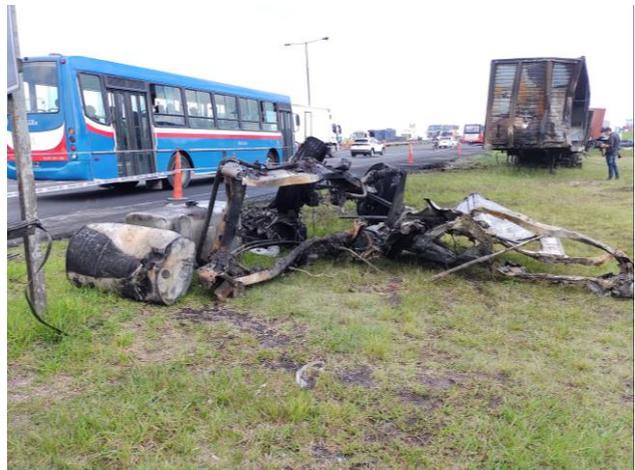
El Vehículo 1 presentó una destrucción total de su estructura a causa de la colisión con el Vehículo 2 y el posterior incendio.

El camión presenta el corte de su chasis y el desprendimiento de la cabina.

Figura 4. Daños generados en la mitad anterior del chasis Vehículo 1. Fuente JST, 2022.

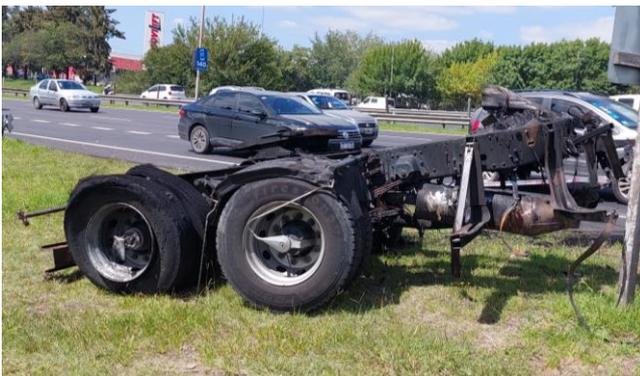
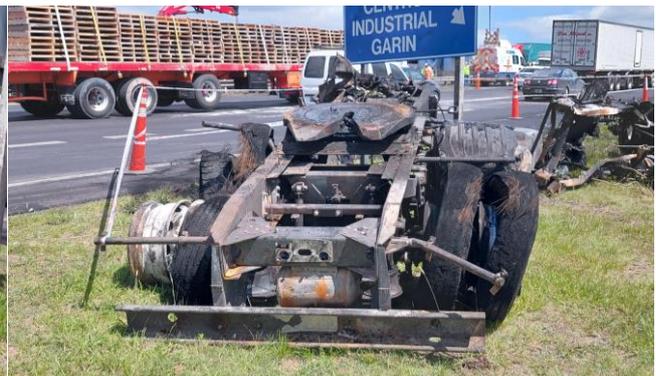
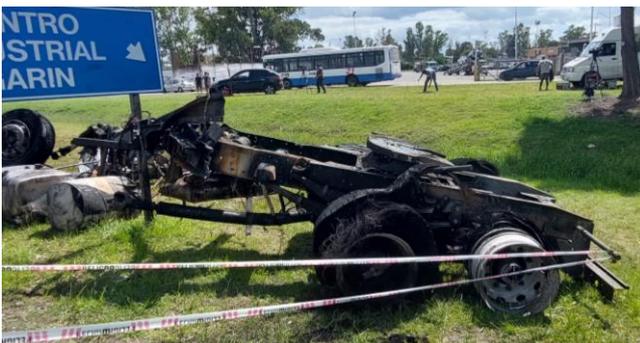
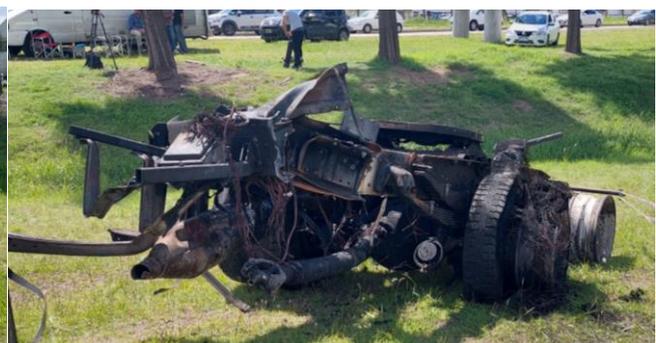
Figura 5. Daños generados en la mitad posterior del chasis Vehículo 1. Fuente JST, 2022.

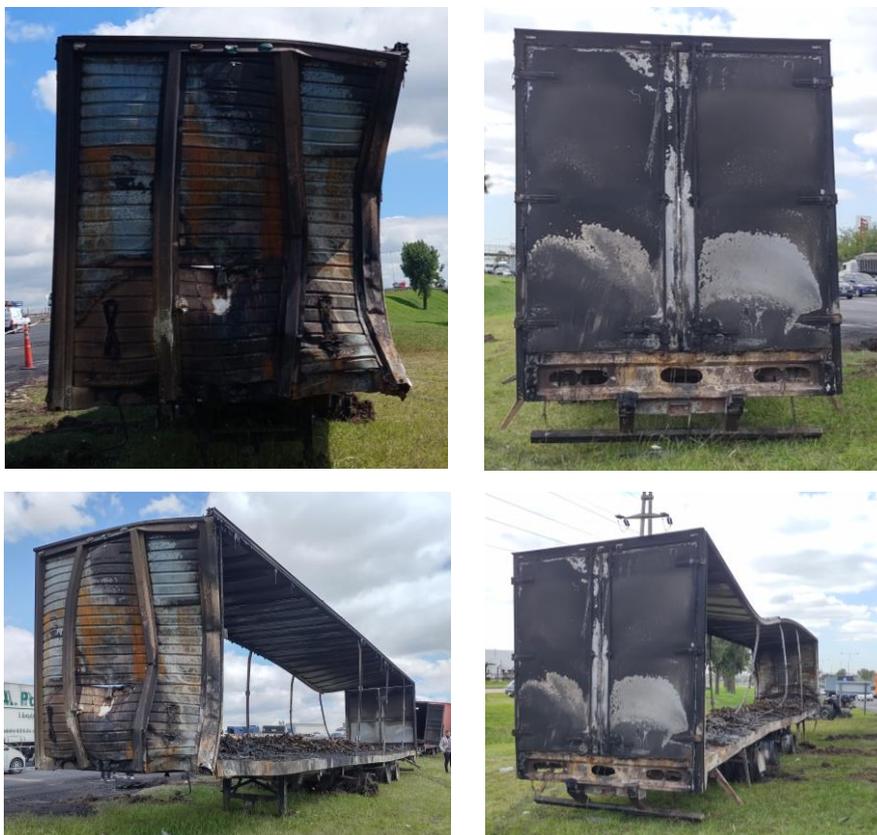
El semirremolque presenta deformaciones en su sector frontal y techo.

Figura 6. Daños generados en el sector frontal y techo en la colisión con el Vehículo 2. Fuente JST, 2022.

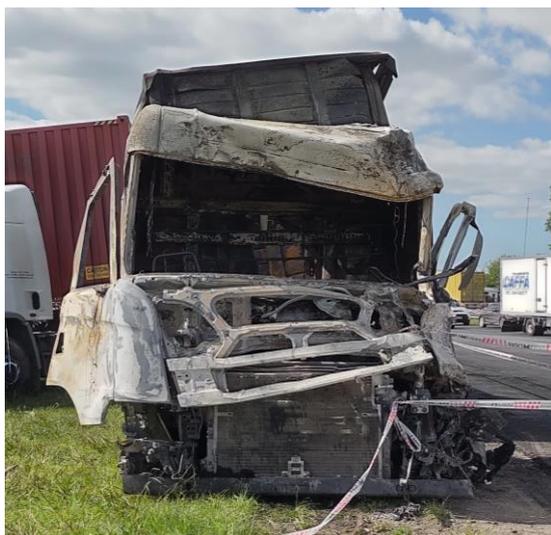
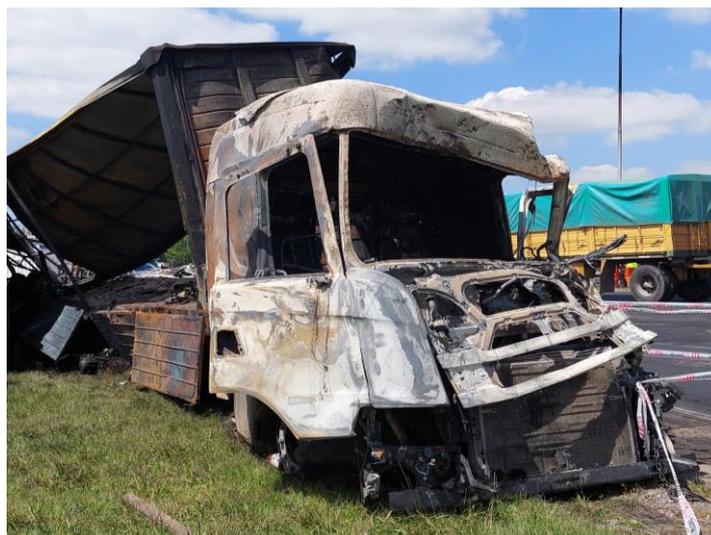
El tractor presenta deformaciones por impacto en el tercio izquierdo del sector frontal de la cabina extendiéndose hacia el lateral izquierdo, dañándose principalmente la puerta del conductor y techo. El semirremolque presenta daños en toda su estructura.

Figura 7. Daños generados en la cabina a causa de la colisión con el Vehículo 2. Fuente JST, 2022.

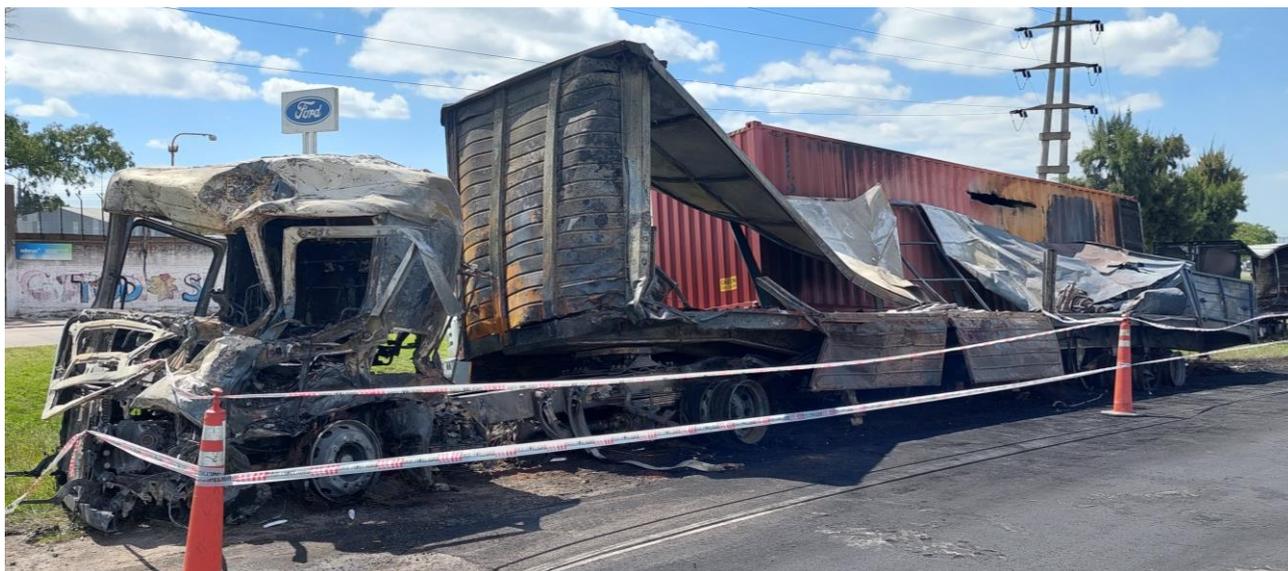
Figura 8. Daños en el frente, lateral izquierdo y techo del semirremolque. Fuente JST, 2022.

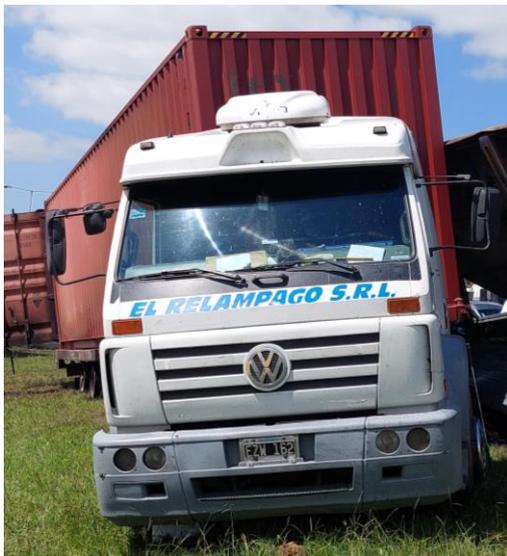
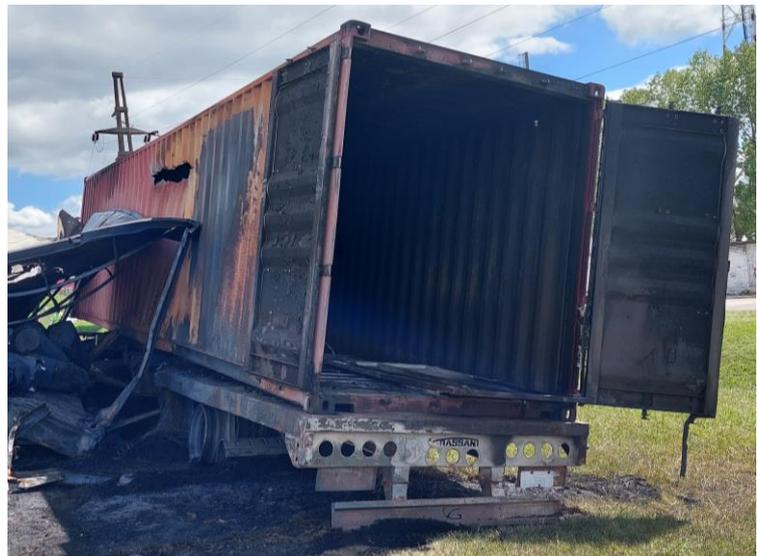
El Vehículo 3 presenta daños su estructura a causa de incendio. El contenedor transportado fue afectado por el impacto con el impacto y fuego.

Figura 9. Cabina sin daños, semirremolque y contenedor con daños. Fuente JST, 2022.

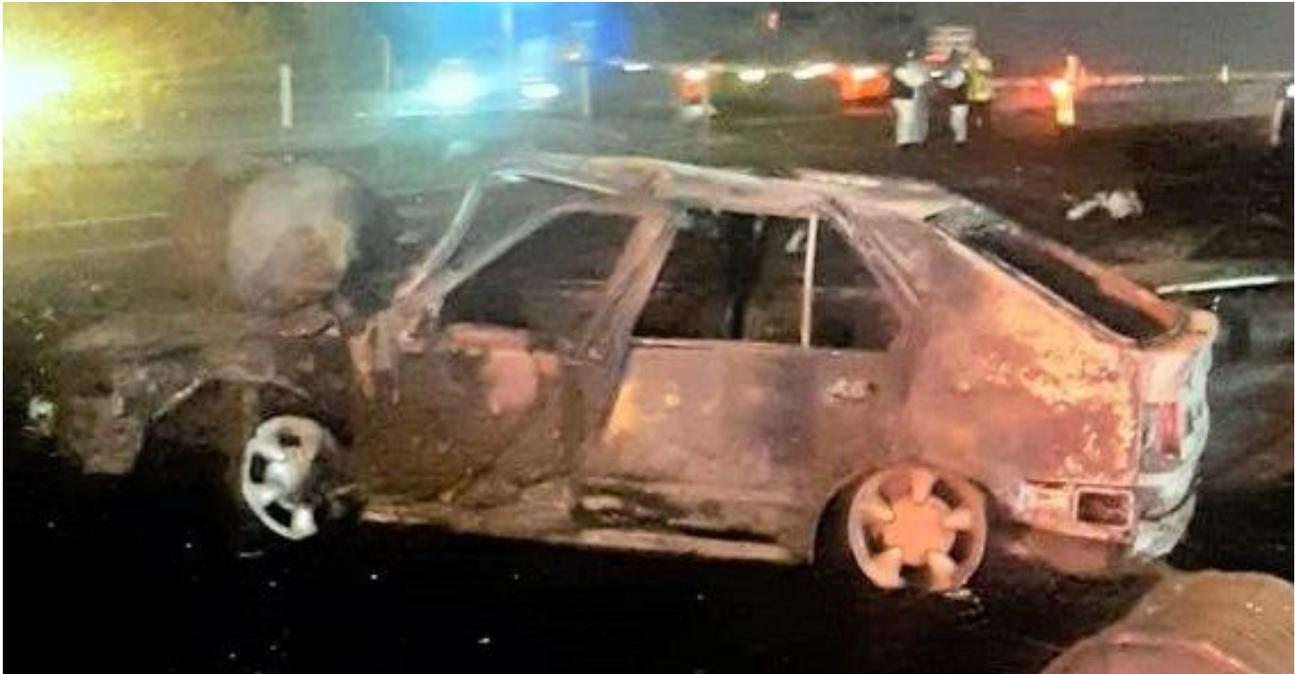
El Vehículo 4 presenta daños en su sector frontal a causa de la colisión con el Vehículo 2.

Figura 10. Daños sobre el Vehículo 4 con una fuerza desde el sector delantero hacia el sector trasero. Fuente [Pilar a Diario](#), 2022.

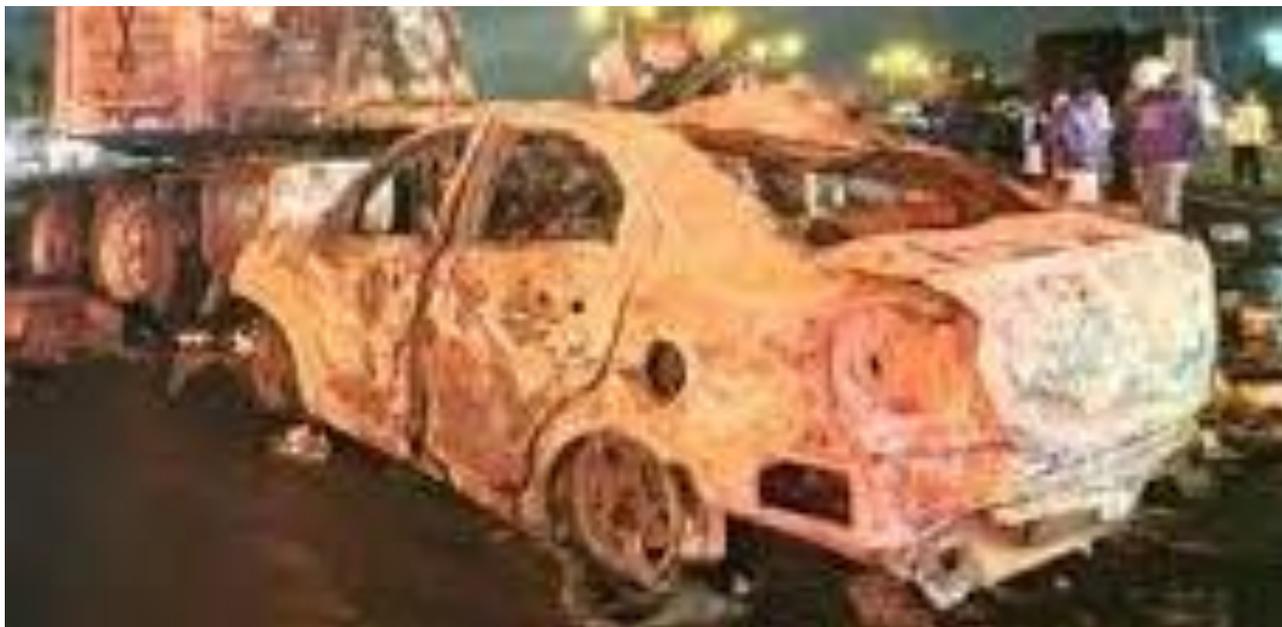
El Vehículo 5 presenta daños en el sector frontal y en resto de la estructura.

Figura 11. Daños sobre el Vehículo 5 producidos en la colisión con el Vehículo 1. Fuente [Pilar a Diario](#), 2022.

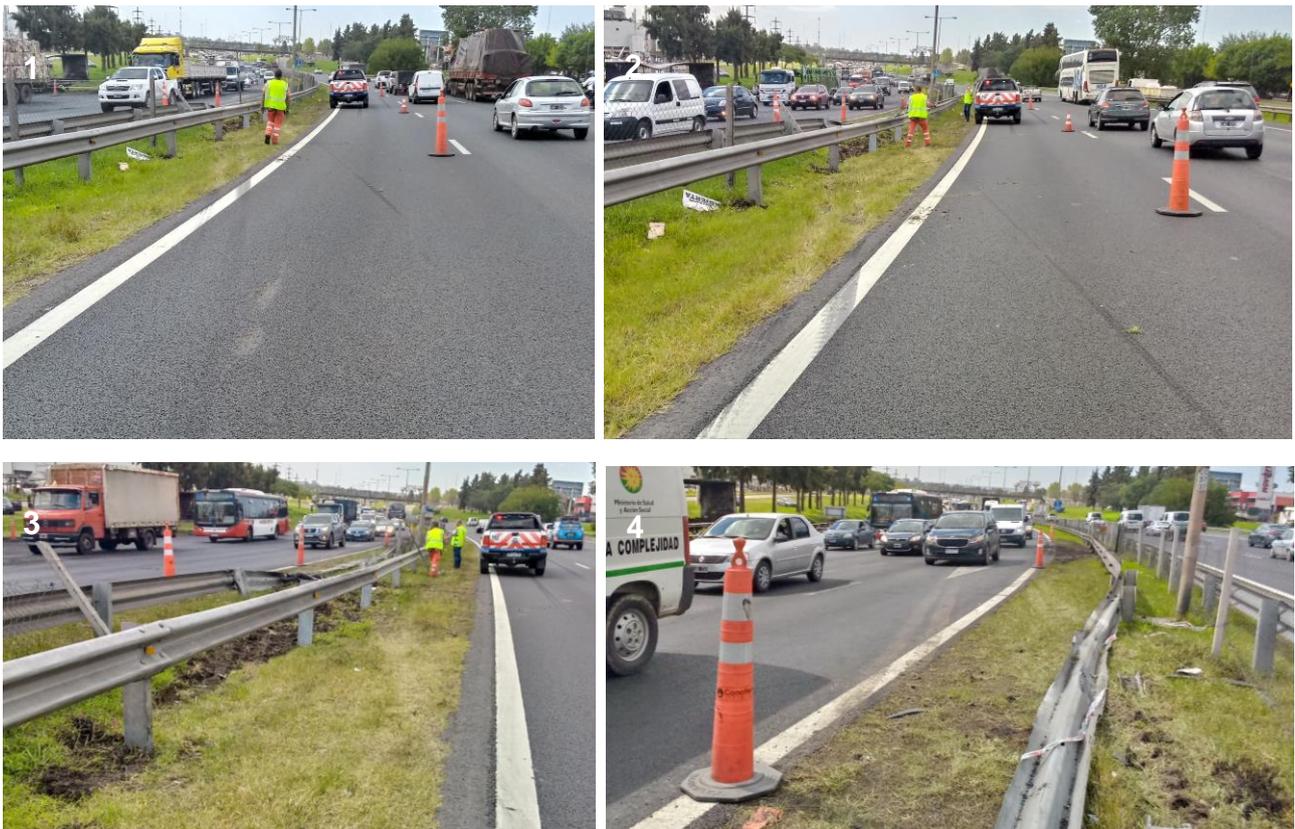
A causa de dicha maniobra el Vehículo 1 impactó y atravesó la barrera de contención del tipo *flex beam*. Luego cruzó el cantero central e ingresó al sentido hacia la localidad de Campana donde impactó al Vehículo 2.

Figura 12. Huellas de frenado y daños a las barreras de contención del tipo *flex beam* generadas por Vehículo 1. Fuente: JST, 2022

- El conductor del Vehículo 1 invadió la mano opuesta luego de una maniobra de giro y frenado.
- Las barreras de contención no re direccionaron al Vehículo 1.
- Se produjo un incendio que afectó a todos los vehículos participantes.
