INFORME DE SEGURIDAD OPERACIONAL DE SUCESO AUTOMOTOR

Título: 87. ISO. Pasajeros. Vuelco. Angélica. Santa Fe

Fecha y hora: 16 de febrero de 2022, 23:30 (UTC-3)

Vehículos: ómnibus doble piso

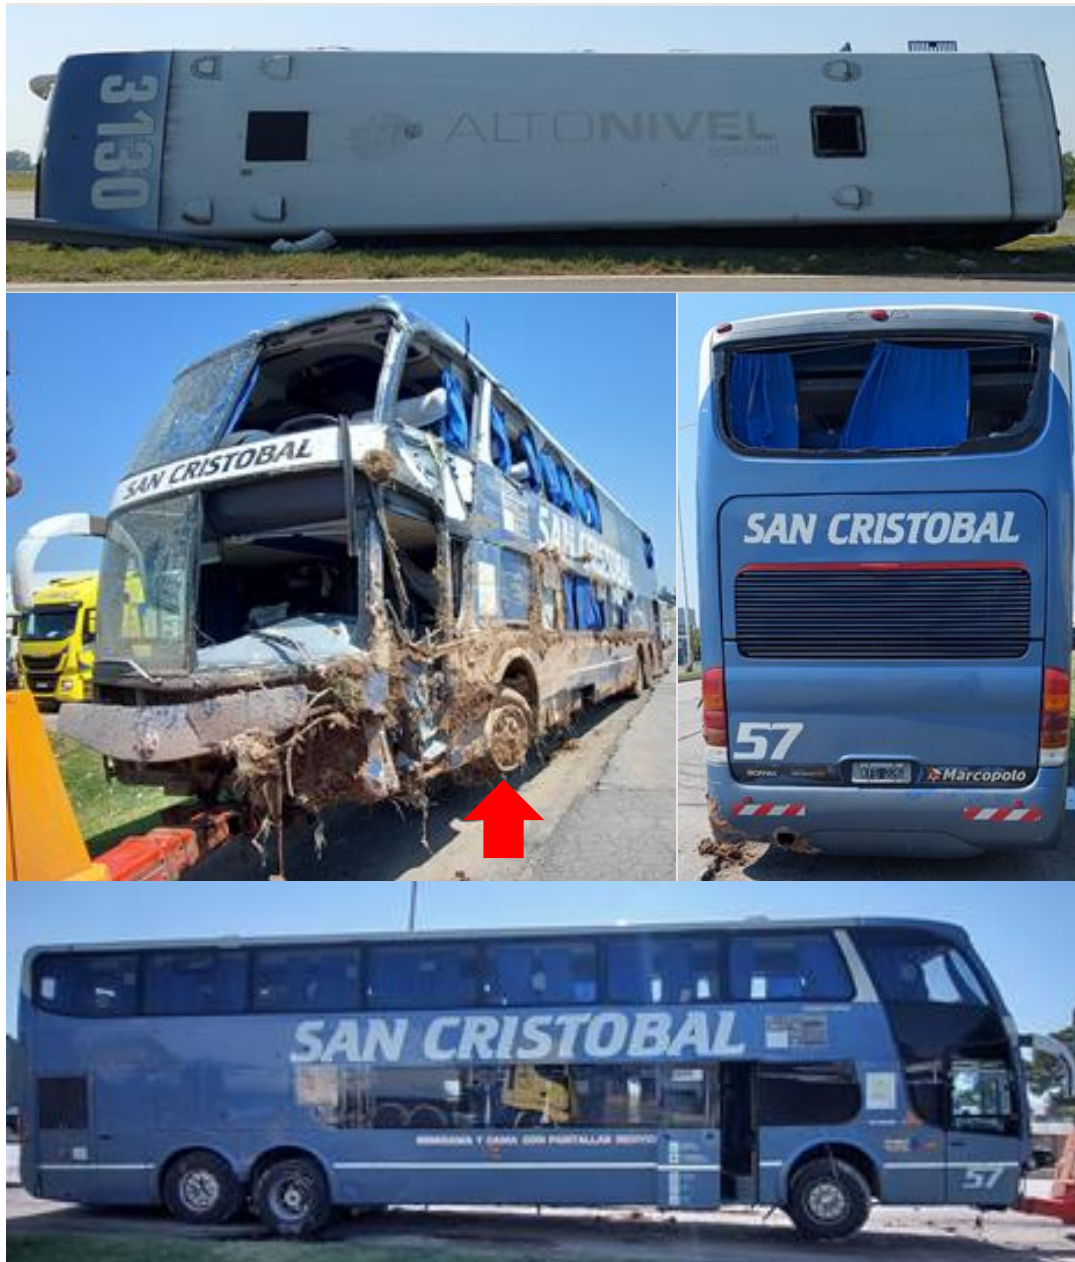
Figura 3. Daños en el vehículo

Nota. Registro visual externo del vehículo. Con flecha roja se señala el neumático que sufrió la explosión. Fuente: JST, 2022

El vehículo presentaba daños en la zona anterior, incluyendo el desprendimiento del guardabarros delantero y destrucción de los paneles izquierdos del parabrisas, tanto del piso inferior como del superior, así como astillado de los paneles del lado derecho. Al examinar el lateral izquierdo, se relevaron daños por impacto en la puerta de acceso de los choferes; destrucción de 8 paneles de ventanillas, incluida la del baño; daños

por impacto en el sector frontal de la carrocería y abrasión por arrastre en toda la extensión del lateral. En la parte posterior, poseía destrucción de la luneta. Finalmente, en la parte superior, la claraboya expulsable trasera también presentaba daños. Según lo relevado en la etapa de entrevistas, tanto los paneles del parabrisas, como la luneta y la claraboya habrían sido utilizados para la evacuación de los pasajeros tras la colisión.

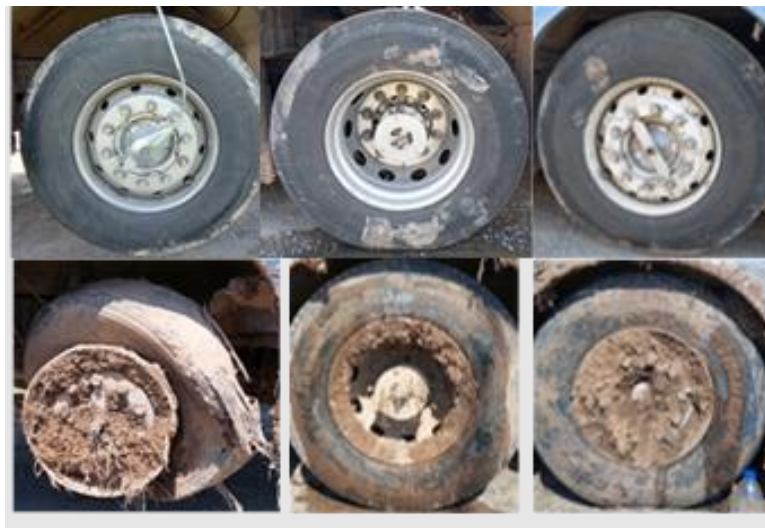
Figura 4. Registro de neumáticos del vehículo

Dada la explosión del neumático, se realizó la inspección inicial del estado de conservación, presión y profundidad del dibujo de la banda de rodadura de los neumáticos de la unidad, tarea dificultada por la gran cantidad de barro depositado del lado izquierdo y el estado general del neumático delantero izquierdo, el cual sufrió daños (Figura 4). Ninguno de los neumáticos presentó una profundidad de dibujo o presión de inflado fuera de las recomendaciones del fabricante y del marco regulatorio vigente.

Nota. Estado de los neumáticos tras el suceso. Arriba, lado derecho; abajo, lado izquierdo. Fuente:

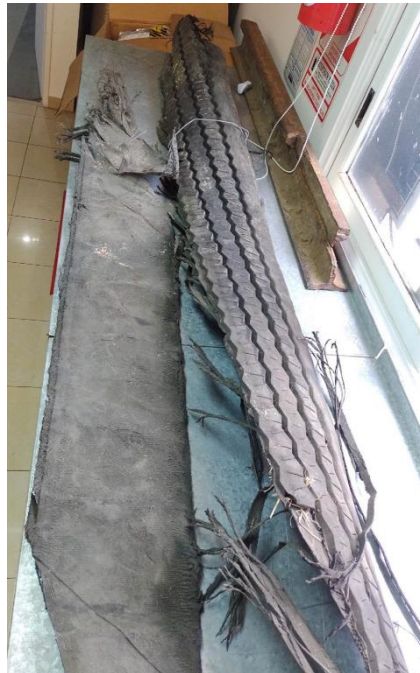
Figura 5. Restos del neumático delantero izquierdo

Nota: Los dos fragmentos principales corresponden a la banda de rodadura y a una porción de las telas constitutivas del neumático. Fuente: JST, 2022

El neumático delantero izquierdo presentaba daños compatibles con el desprendimiento de la banda de rodadura, la cual se encontró junto con parte de las capas interiores del casco.

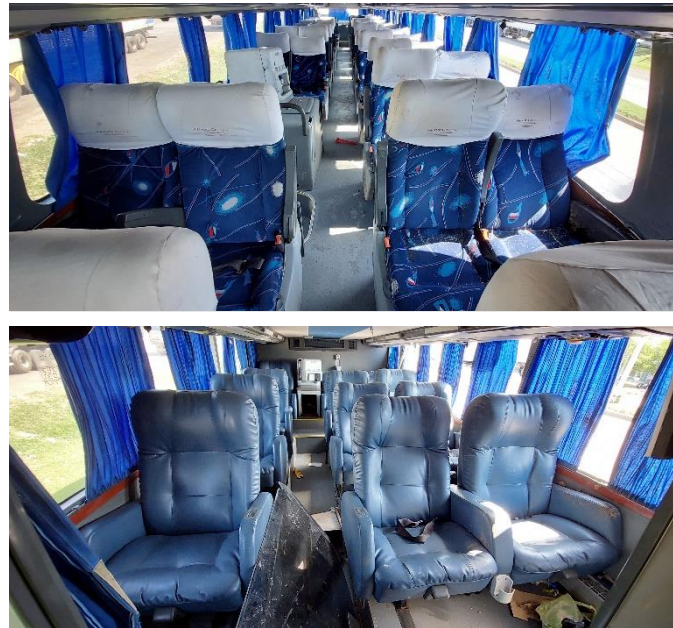
Figura 6. Estado de las butacas del ómnibus

Respecto de las butacas, el ómnibus contaba con 12 en el piso inferior, tipo cama, y 48 butacas en el piso superior, tipo semicama, además de 3 butacas adicionales en el habitáculo de conducción (Figura 6). Esta información coincide con el plano aprobado para el modelo, el cual se encontraba disponible para su consulta en la base de datos de la CNRT. De estas butacas, solo el respaldo de una de las del piso superior mostraba signos de daño estético, sin afectar su estructura (Figura 7). Los asientos del habitáculo de conducción se observaron con daños estéticos en el revestimiento de cuero, pero no puede precisarse si estos eran anteriores al accidente.

Nota: Registro del estado general y daños en las butacas del ómnibus. Arriba, piso superior del ómnibus; abajo, piso inferior. Fuente: JST, 2022.

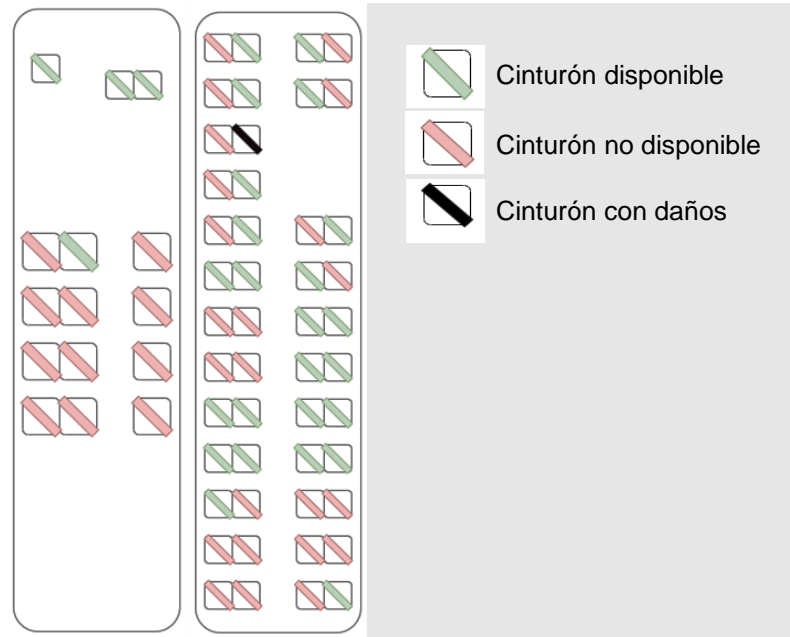
Figura 9. Esquema de disponibilidad de cinturones de seguridad en las butacas

Durante la inspección se observó que 11 butacas del piso inferior y 23 del piso superior no poseían los cinturones de seguridad a la vista y disponibles para el uso (Figura 9), mientras que 1 del piso superior poseía daños, aunque no puede precisarse si fueron producto de la dinámica del vuelco, del trabajo de rescate durante el accidente o si se encontraba en esas condiciones previo al accidente (Figura 10).

De los cinturones no disponibles, la mayoría se encontraba desabrochado y colocado cada extremo por debajo o entre medio de los asientos, lo que impedía su utilización de forma inmediata (Figura 10). Esto se corresponde con la información suministrada por algunos pasajeros en la etapa de entrevistas, quienes manifestaron encontrarlos de esta manera al abordar la unidad.

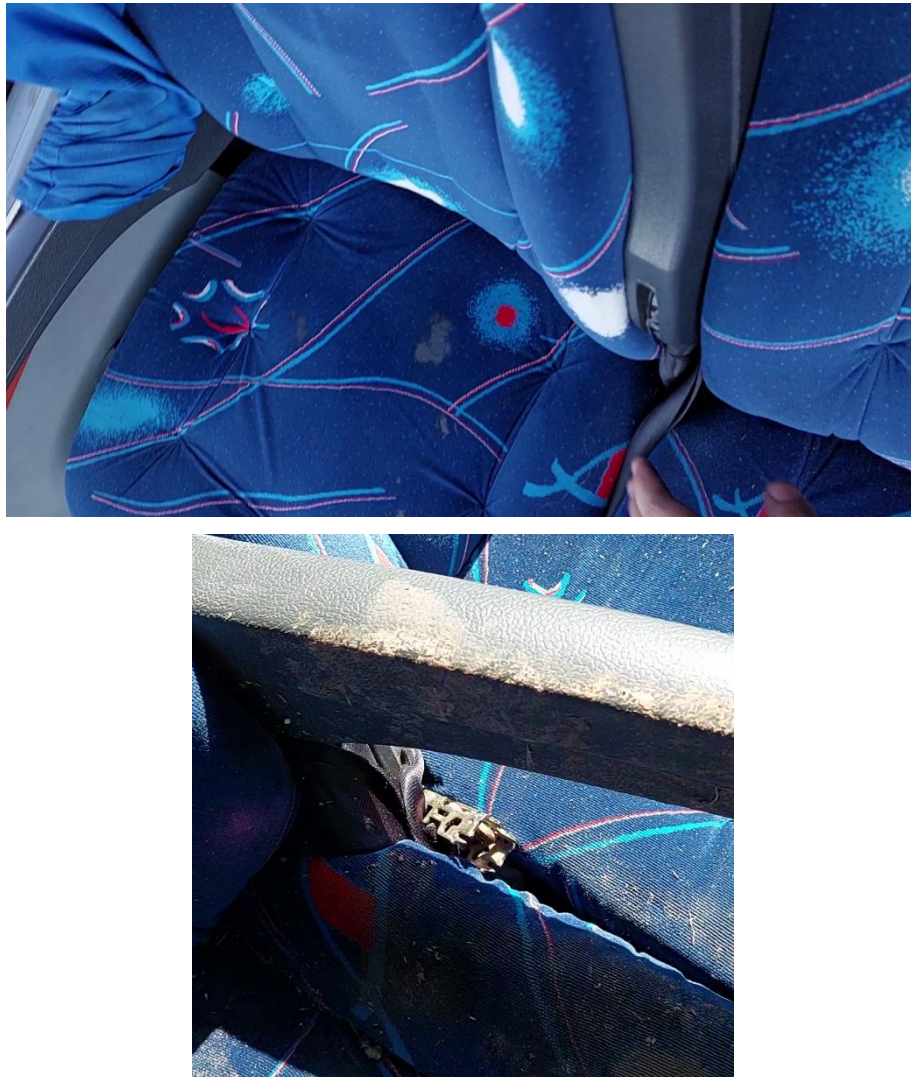
Figura 10. Registro de disponibilidad de cinturones de seguridad en las butacas

Nota: Fotogramas de video del relevamiento. Se muestra un ejemplo de cinturón no disponible (arriba) y otro de cinturón dañado (abajo). Fuente: JST, 2022

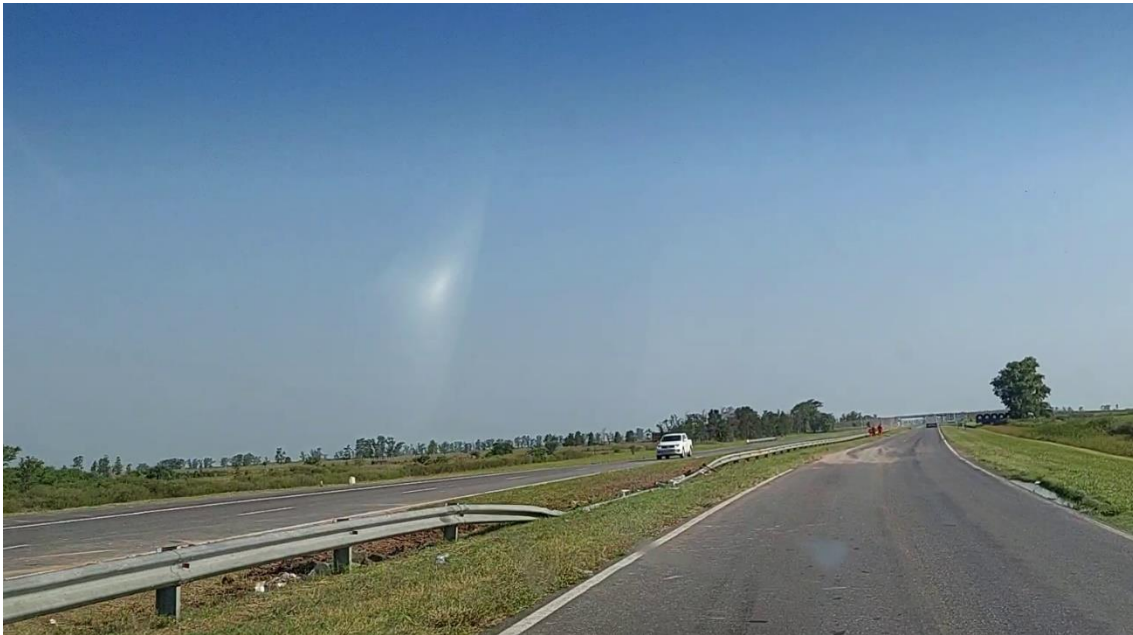
Figura 11. Daños en la infraestructura de la vía

Nota. Detalle de daños en la barrera semirrígida del cantero central. Fuente: JST, 2022

de tránsito, con calzadas separadas por cantero central de pasto, delimitado por barreras metálicas semirrígidas; estas sufrieron daños debido al vuelco de la unidad.

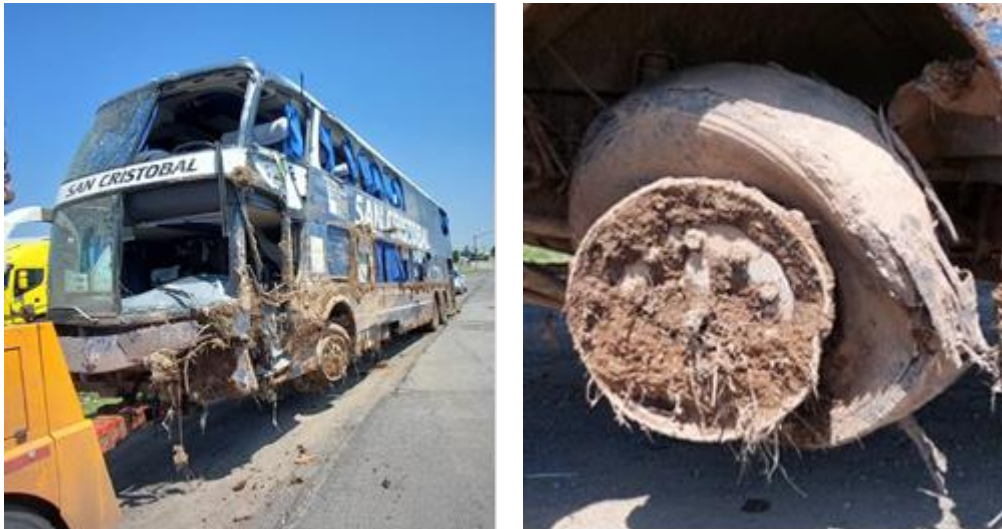
Figura 15. Rueda delantera izquierda

Nota: Casco vinculado a la llanta del neumático que fallo en el suceso.

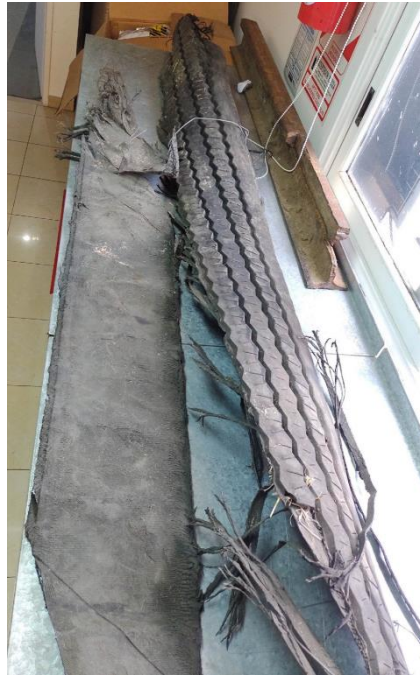
Figura 16. Partes secuestradas del neumático

Nota: Los dos fragmentos principales corresponden a la banda de rodadura y una porción de las telas constitutivas del neumático

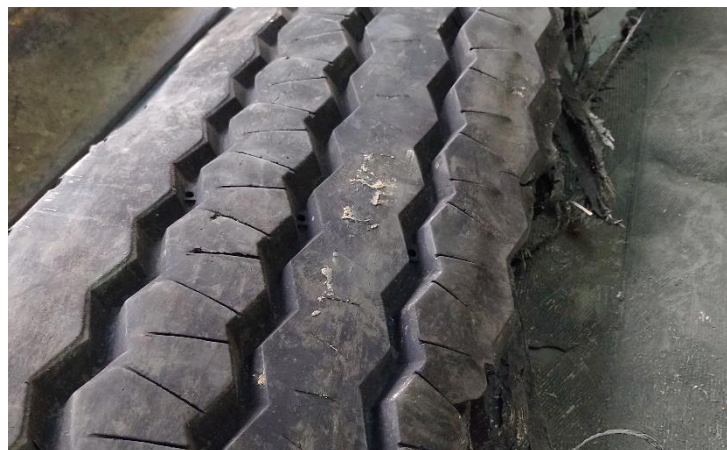
Figura 18. Ancho de la porción de la banda de rodadura

La porción de la banda de rodadura estudiada no posee el ancho completo del modelo debido a una fractura en un surco longitudinal. El ancho medido fue de 230 mm, aproximadamente, mientras que el ancho del neumático es de 385 mm. Tal como se observa en la Figura 18, falta una costilla del dibujo para que sea simétrico, la cual correspondería al hombro del neumático.

Nota: En el sector derecho falta una costilla de caucho (correspondiente al hombro del neumático) para que el dibujo de la banda de rodadura esté completo

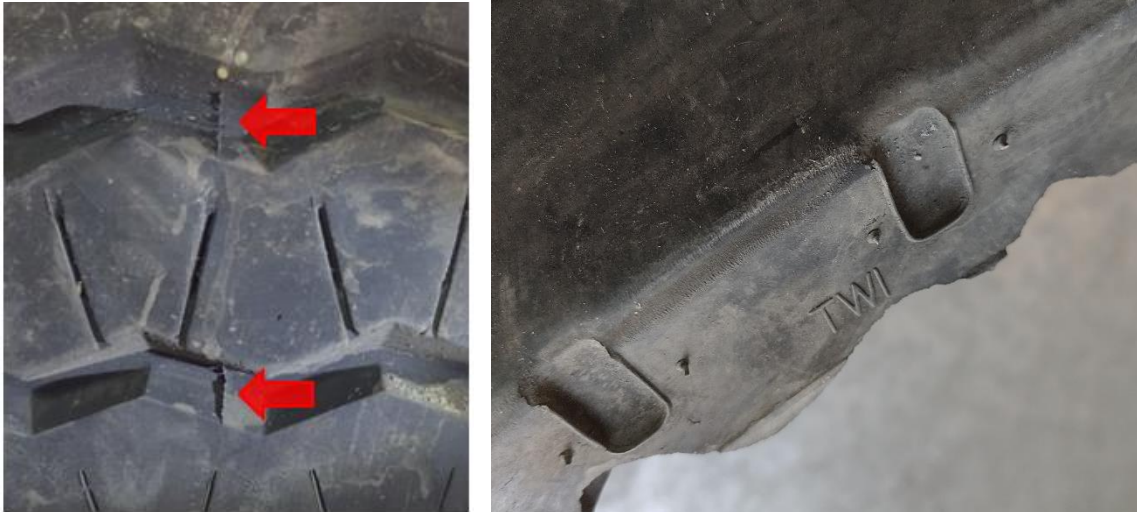
Figura 19. Marcas de fabricación sobre la banda de rodadura. A- Huella. B- Hombro.

Sobre la banda de rodadura se observaron marcas de rebabas transversales cada 64 cm, que corresponden al proceso de fabricación (Figura 19-A). Sobre el lateral del hombro, había restos de los pelos de caucho (propios del proceso de fabricación) y un grabado con la inscripción "TWI" (Figura 19-B), el cual señala el indicador de desgaste por sus siglas en inglés: Tread Wear Indicator. Los pelos de caucho son marcas típicas del proceso de fabricación de cubiertas nuevas, sin embargo, no es posible confirmarlo sin el resto del neumático. Las rebabas transversales pueden generarse tanto en la fabricación de cubiertas nuevas como en las bandas para el proceso de recapado, en este caso no se puede corroborar la continuidad de las marcas sobre los flancos del neumático.

Nota: La figura A, a la izquierda, muestra las rebabas transversales a los surcos de la huella del neumático. La figura B, a la derecha, destaca la inscripción “TWI” y los pelos de caucho

No se observaron marcas de redibujado o roturas del patrón de dibujo de los canales, marcas de unión transversal de la banda de rodadura, ni se encontró algún otro indicio que evidencie que la banda de rodadura haya sido sustituida en algún momento ni ningún otro tipo de proceso de reconstrucción.

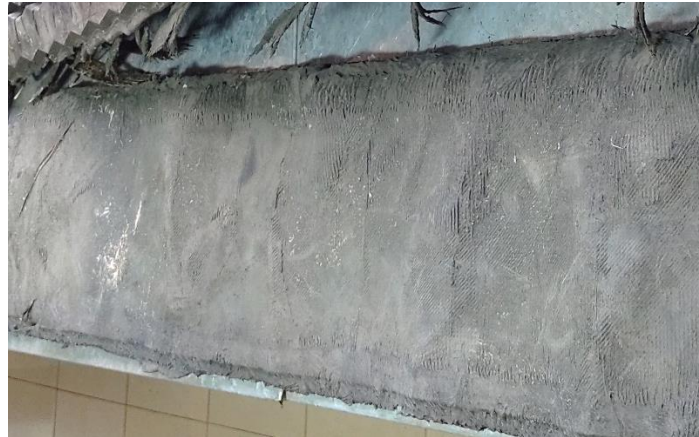
Figura 20. Lonas internas, parte 2 secuestrada en el lugar del hecho

La parte 2 (Figura 20), compuesta por lonas internas, registró un ancho de 240 mm aproximadamente y no muestra variabilidad a lo largo del cinturón. Además, se observó un incremento del espesor de caucho adherido en los extremos del ancho, lo cual indica que este caucho pertenece a los hombros del neumático y por lo tanto indicaría que estas lonas están completas en esta dimensión. Sin embargo, no se obtuvieron referencias nominales de esta medida.

Nota: El ancho del cinturón presenta características uniformes en su longitud

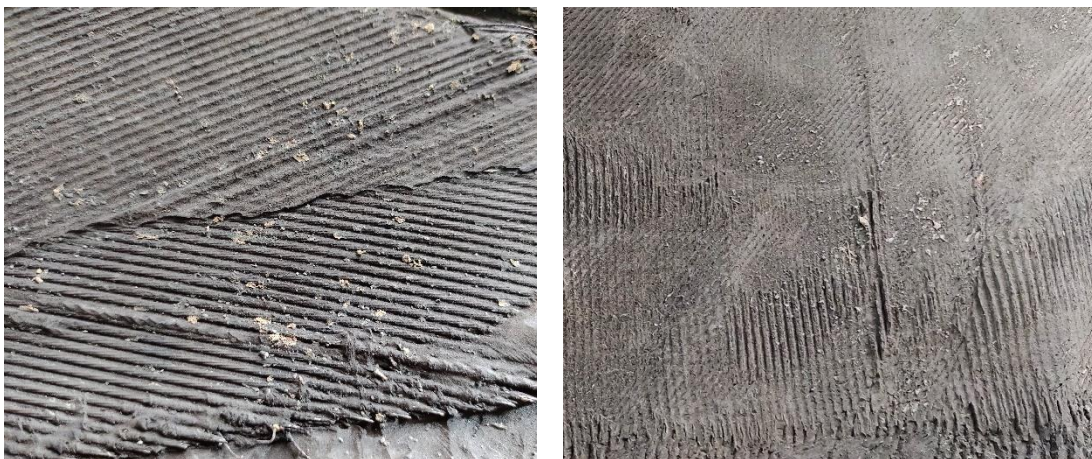
Figura 21. Marcas de los cordones metálicos sobre las partes secuestradas. A- Marcas diagonales. B- Marcas radiales

Sobre el lado interno de la banda de rodadura se observaron las marcas de los cordones metálicos diagonales (Figura 21-A) pertenecientes a las lonas, lo cual indica que esta parte se separó entre las capas de estas telas. Estas características también fueron observadas en un lado de la parte 2. Por el contrario, en el tramo de lona (parte 2) se puede observar de un lado las marcas de los cordones metálicos en disposición radial (Figura 21-B), es decir, que ese lado pertenecía a la última lona antes de la tela perteneciente al casco.

Nota: La figura A, a la izquierda, muestra marcas de cordones diagonales que se cruzan, correspondientes a dos telas consecutivas. La figura B, a la derecha, las marcas se orientan radialmente, siendo la superficie que estaba en contacto con el casco

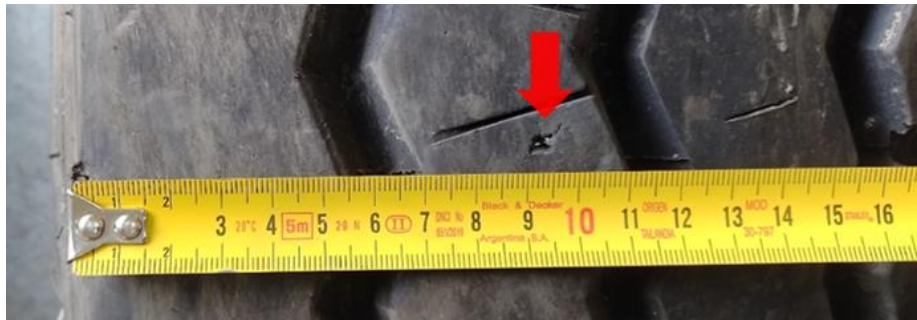
Figura 22. Pinchadura pasante en la parte exterior de la banda de rodadura.

Se encontró una pinchadura pasante sobre la parte externa de la banda de rodadura de unos 3 mm de diámetro aproximadamente, la cual se muestra en la Figura 22, sobre la segunda hilera de caucho del dibujo.

Nota: El daño pasante involucró la banda de caucho y las telas que quedaron adheridas a esta parte. Se observó la pinchadura desde el otro lado y se encontró que había cortado dos cordones metálicos de la lona expuesta y que estos se habían soltado desde esta ubicación hacia el borde donde se encuentra la fractura longitudinal de la banda de rodadura (Figura 23). No se observaron daños similares o complementarios sobre la otra parte secuestrada.

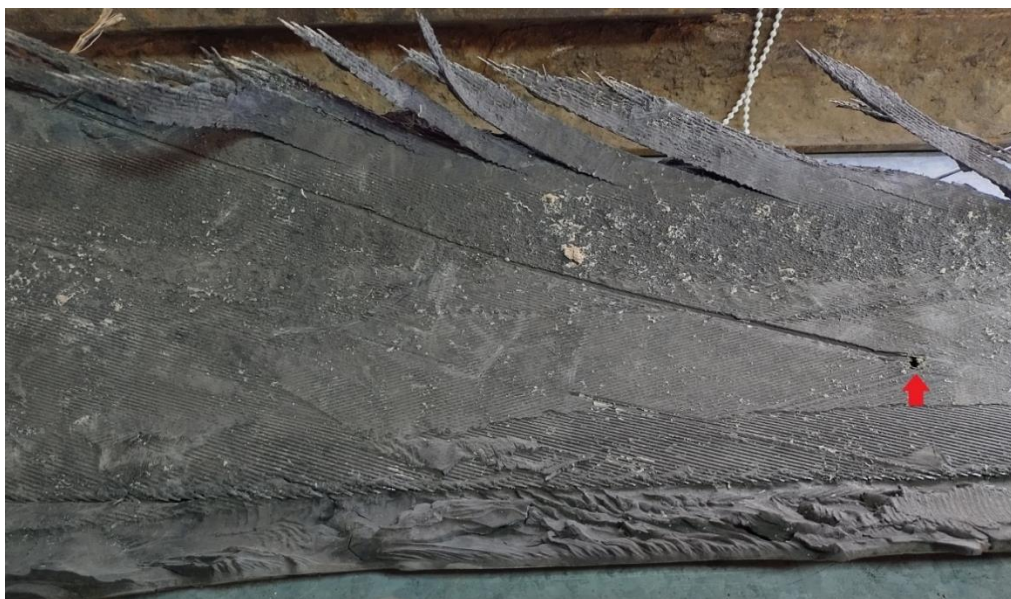
Figura 23. Pinchadura observada desde el interior

Nota: Se observa el espacio que dejaron los dos cordones metálicos desde la pinchadura marcada con la flecha, diagonalmente hacia el lateral del neumático (hacia arriba a la izquierda)

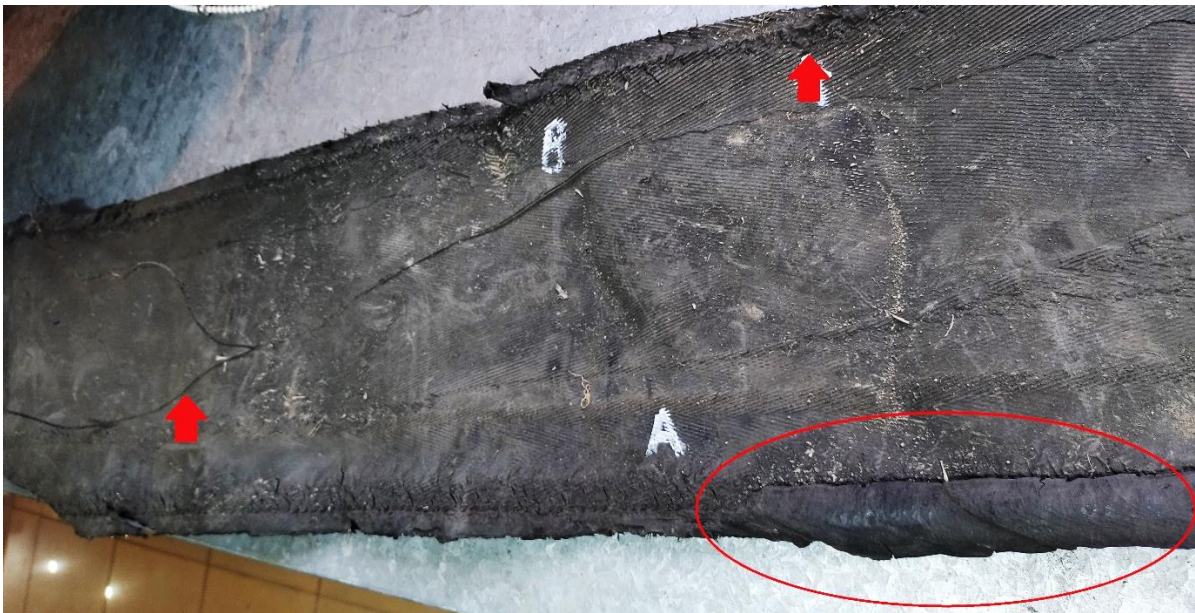
Figura 24. Superficie externa de la tela

Se encontraron algunos indicios que podrían evidenciar la ubicación relativa entre las dos partes: 1) En la parte 2, el lado que tiene un saliente de caucho perteneciente al hombro correspondería con el lado de la banda de rodadura donde falta la costilla perteneciente al hombro (zona inferior en la Figura 24). 2) El cordón en dirección diagonal que sobresale de la porción de la tela interna, parcialmente adherido, correspondería con un cordón faltante de la banda de rodadura (Figura 24).

Nota: En la parte inferior derecha se señala el sector donde quedó adherido caucho perteneciente al hombro del neumático. Con las flechas se señala el cordón metálico que quedó parcialmente adherido a la tela

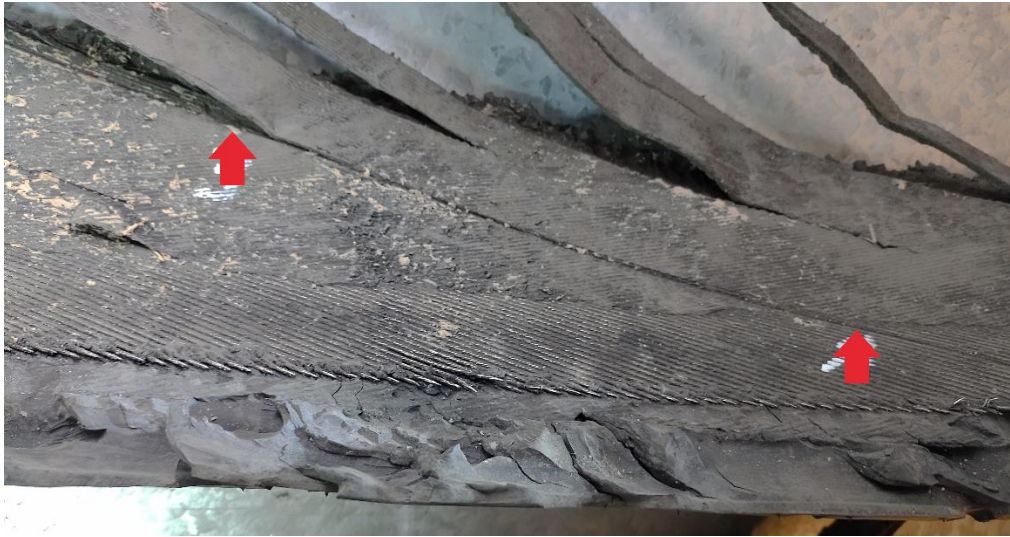
Figura 25. Faltante de un cordón sobre la tela adherida a la banda de rodadura

Se encontró solo un alojamiento de un cordón diagonal faltante sobre la superficie interna de la parte de la banda de rodadura, en el sector opuesto a la zona de la pinchadura, que podría corresponderse con el cordón mencionado anteriormente (Figura 25). De ser así, la zona de la pinchadura quedaría excluida de esta porción de lona interna, por lo que no pudo ser evaluada.

Nota: El espacio señalado se corresponde en la misma dirección con el cordón que sobresale en la tela mencionada anteriormente

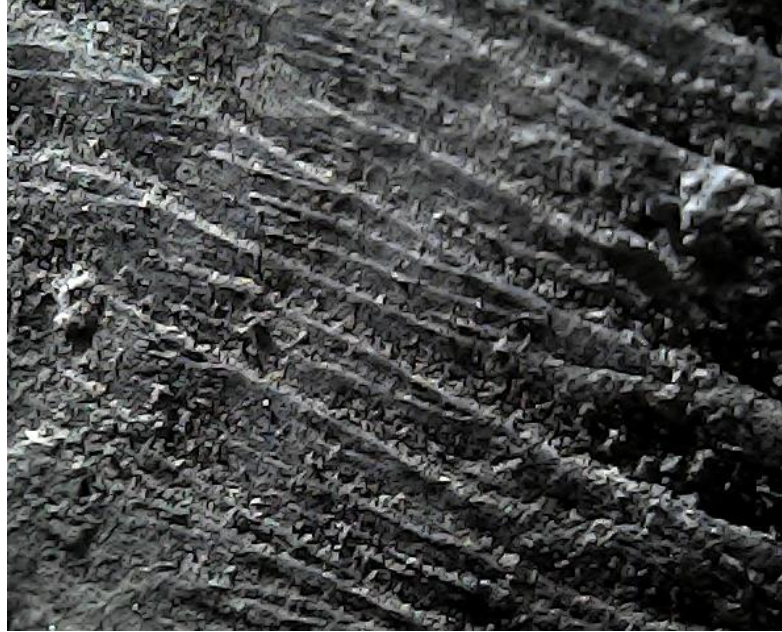
Figura 26. Fractura del caucho en la lona adherida a la banda de rodadura

- La gran mayoría de la superficie de fractura ocurrió sobre la misma tela. Es decir, no se observaron saltos entre capas de lonas, excepto por desprendimientos puntuales y pequeños.
- No se observaron diferencias en la rugosidad, ni se hallaron zonas de transición de aspecto liso a rugoso que permitan inferir que haya existido una falla preexistente. Solo se diferencian áreas donde la fractura del caucho copia el dibujo de los cordones metálicos, las cuales alternan con superficies más lisas, y otras donde se observan roces que podrían haberse provocado durante el suceso luego del colapso del neumático. Las superficies que se han podido evaluar tenían características rugosas, las cuales se asocian a fracturas repentinas, tal como muestra la fotografía tomada con lupa en la Figura 26.

Nota: Las fracturas muestran un escalonamiento que acompaña la dirección de los cordones de acero

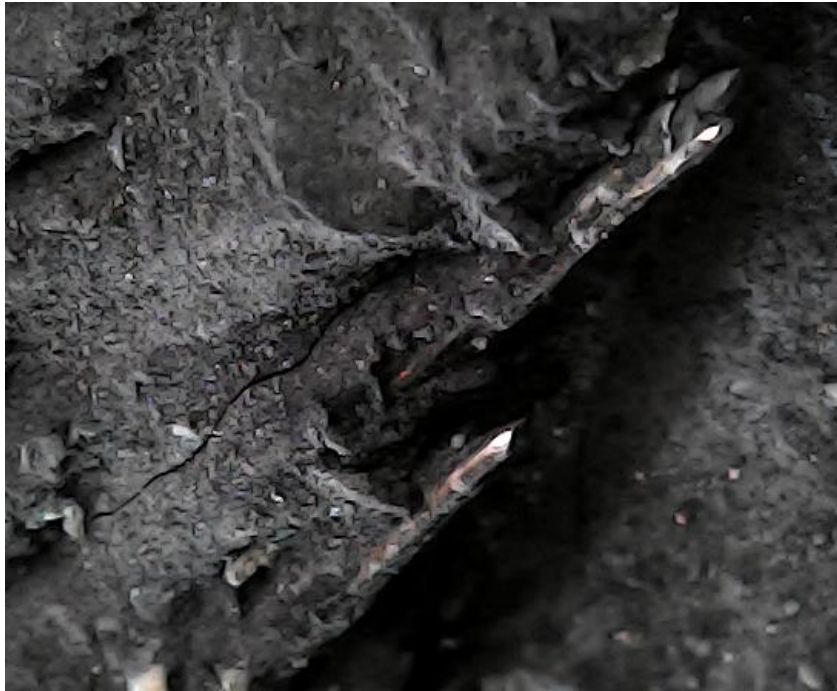
Figura 27. Superficie de fractura del caucho en el extremo de una tela.

- Se examinaron con lupa las áreas de los bordes de las telas y la región cercana a la pinchadura, las cuales son zonas críticas, pero no se hallaron signos que se asocien mecanismos de falla por fatiga.
- En los extremos de los alambres no se encontraron marcas de desgarro tipo anillo (las cuales se asociarían a falla del material por fatiga). En la Figura 27 se observan las características rugosas de la superficie, propias de una falla repentina.

Nota: Se observan los extremos de los alambres que sobresalen del caucho sobre una superficie de fractura con aspecto rugoso

Si bien no se pudieron evaluar todas las partes del neumático, no se encontraron signos que asocien el colapso del neumático a mecanismos de falla por fatiga. Por el contrario, en las áreas evaluadas se encontraron evidencias de mecanismos de falla repentinos.

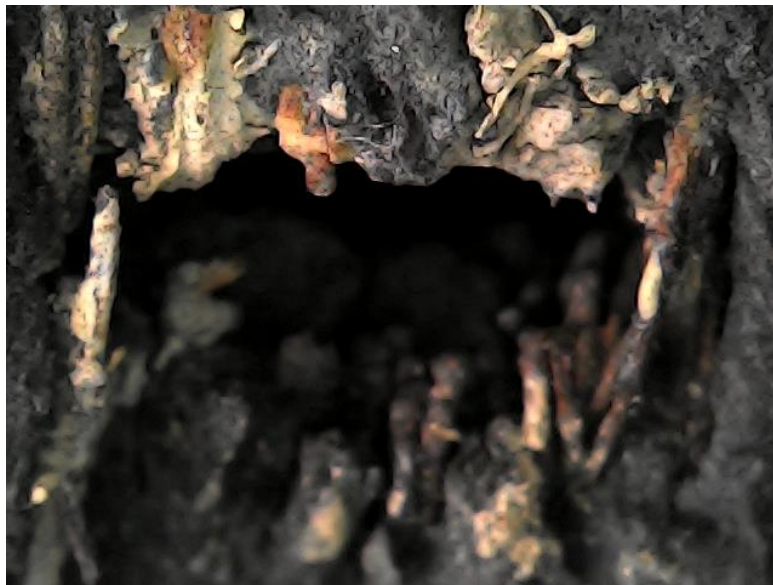
Figura 28. Extremos de alambres en el hueco de la pinchadura

Los extremos de los alambres en el hueco que dejó la pinchadura se encontraron corroídos, tal como muestra la Figura 28 de la fotografía tomada con una lupa.

Nota: Los tonos de color naranja-rojizo indican el avance de la corrosión de los alambres de acero

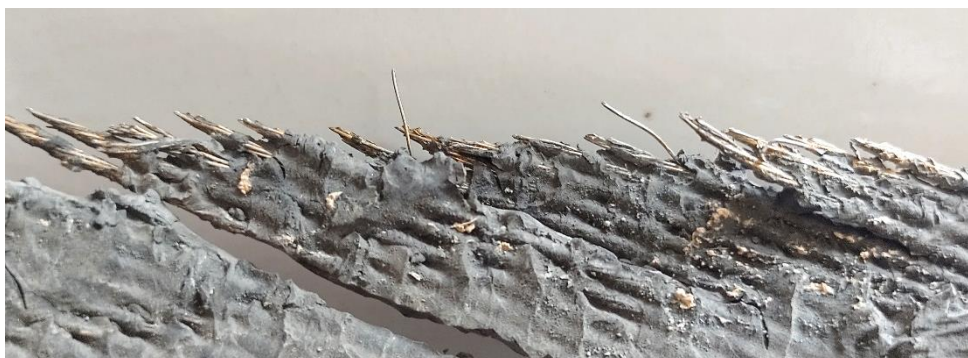
Figura 29. Exposición de cordones metálicos en el extremo de una tela

No se encontraron cordones desprendidos del caucho en los extremos de las telas. Esto evidencia una adecuada adherencia entre los alambres y el caucho, tal como muestra la Figura 29.

Nota: Se destacan los restos de caucho adheridos hasta los extremos de los cordones metálicos

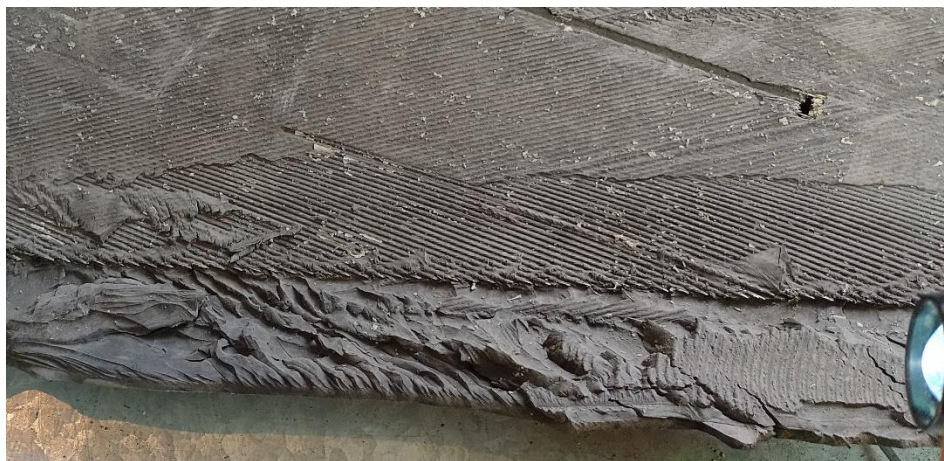
Figura 30. Superficie de fractura iluminada con luz rasante desde la derecha

De acuerdo con la morfología de la superficie, se identificó que el avance de la fractura de la banda de rodadura ocurrió con el hombro ubicado a la izquierda, es decir, que la hilera de caucho faltante estaba a la derecha al momento del suceso. Estas deducciones surgieron de la visualización de la superficie de fractura con luz rasante, donde el sentido de la iluminación es el mismo que el sentido de avance de la grieta y genera un contraste de luz y sombra mayor, tal como se muestra en la Figura 30. De esta manera, el borde de ataque se ubica en el extremo derecho, acorde con la posición que se muestra en la siguiente figura.

Nota: En la parte inferior, se observa un gran contraste de luz y sombra sobre la fractura del caucho que conforma el hombro del neumático

El borde derecho es de mayor longitud, presenta mayor rugosidad y daño general que el borde izquierdo (de fuga). Esto constituye la evidencia que confirma que es el borde de ataque, en concordancia con el hallazgo de la rugosidad (Daws, 2003).
