Informe preliminar

Suceso automotor

Tipo de evento: colisión frontal

Expediente: EX-2022-25027463- -APN-DNISAU#JST

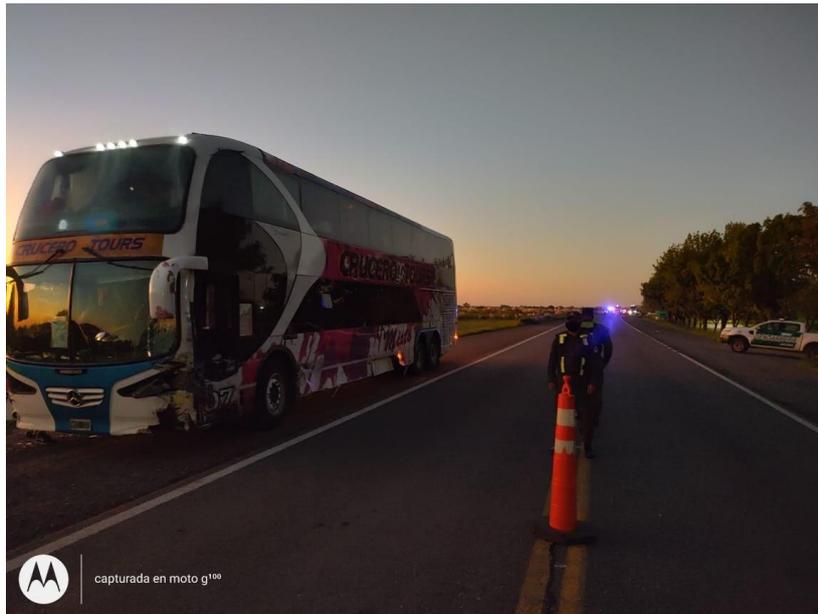
Figura 1. Posición final del Vehículo 1. Fuente: [Diario Ceres](#), 2022

Finalmente, el Vehículo 1 quedó alojado en la banquina este, con su parte frontal hacia el norte (ver Figura 1), mientras que el Vehículo 2 tuvo su posición final en la banquina oeste, con su parte frontal hacia el cardinal noreste (ver Figura 3).

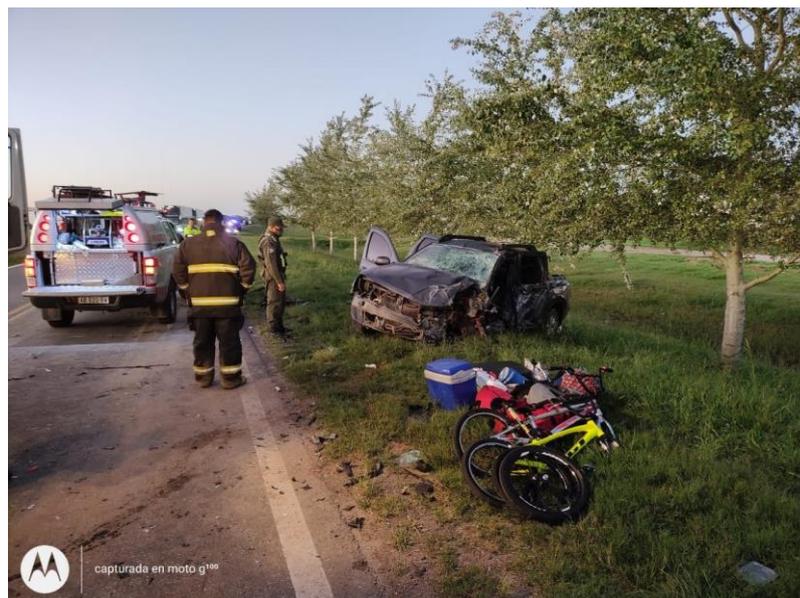
Figura 2. Posición final del Vehículo 2. Fuente: [Diario Ceres](#), 2022

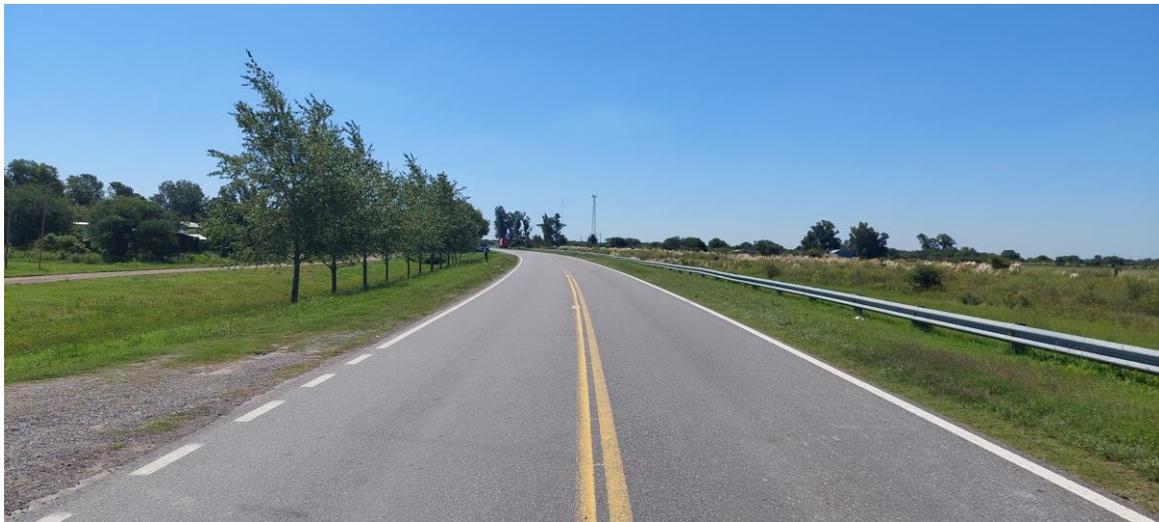
La RN 34 es una vía de dos carriles, con sentido norte-sur y sur-norte, delimitados con señalización horizontal. Su superficie es de asfalto en buen estado. Las banquetas poseen guardarraíl en determinados sectores. Se visualiza señalización vertical en la zona.

Figura 5. Vista norte del lugar del suceso, curva. Fuente: JST, 2022

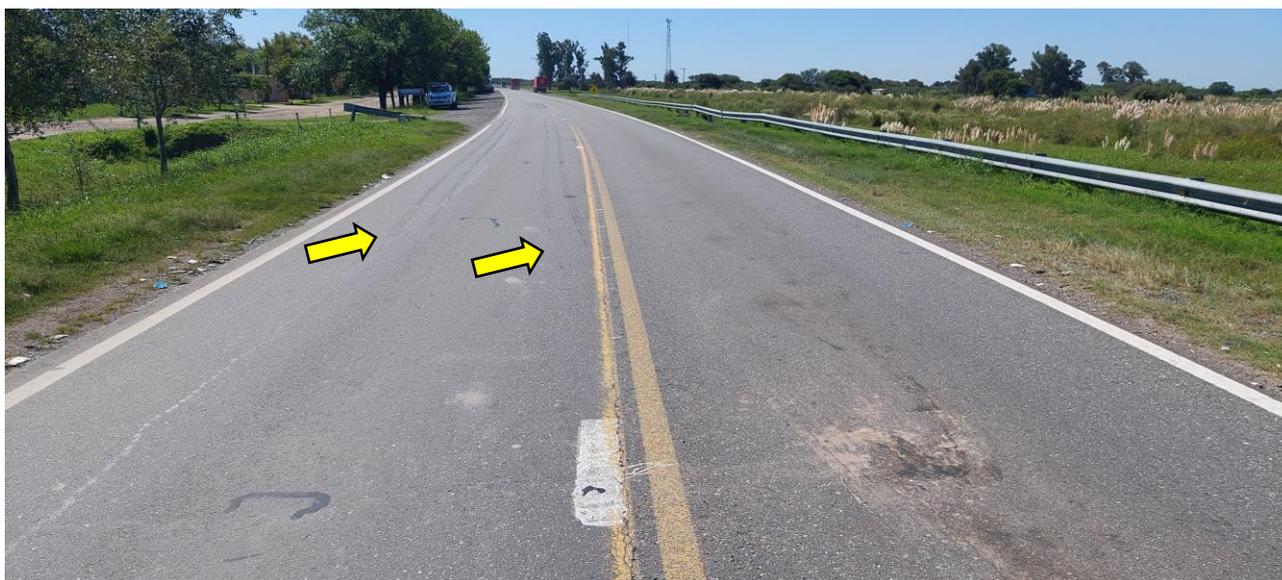
El Vehículo 1, por motivos que se desconocen, posterior al ingreso sur-norte colisionó de manera frontal con el Vehículo 2. Luego del impacto, el Vehículo 1 imprimió sobre la calzada norte-sur huellas duales de frenada y efracciones.

Figura 6. Huellas de frenada duales sobre el carril norte-sur. Fuente: JST, 2022

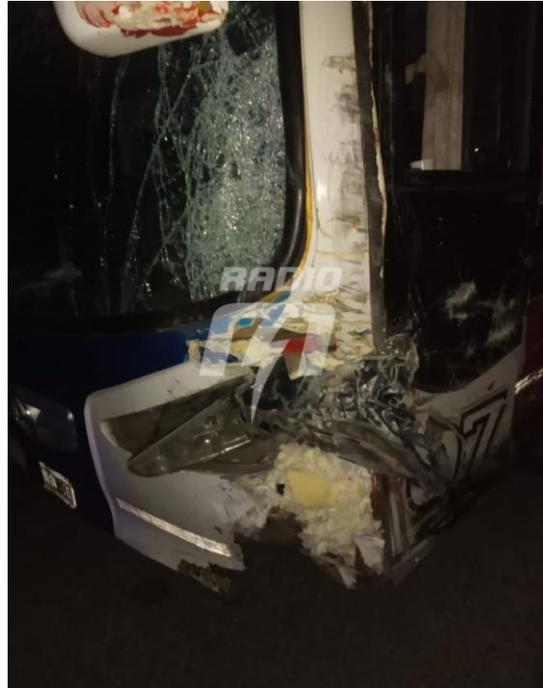
Figura 7. Daños en la parte lateral izquierda del Vehículo 1. Fuente: Radio Eme, 2022

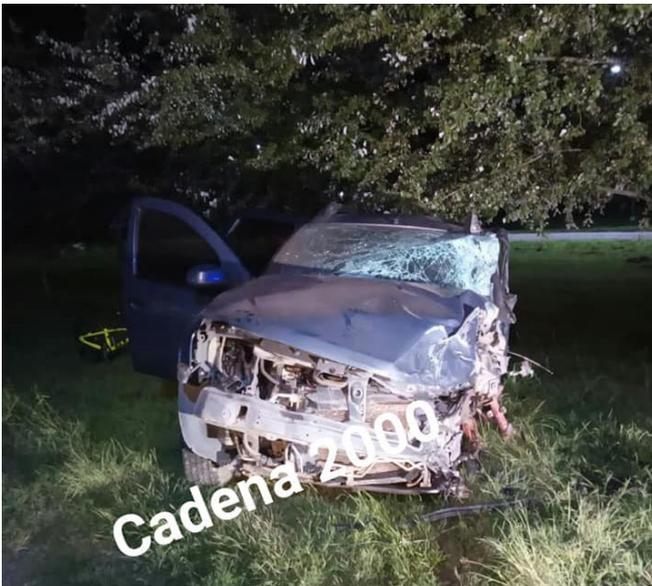
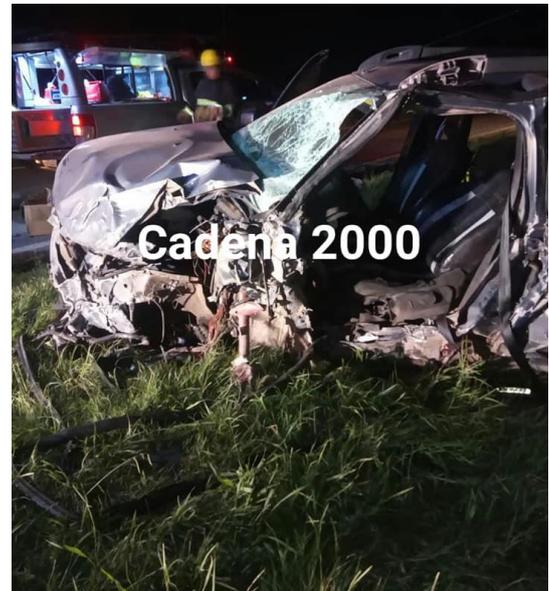
Vehículo 2 (particular)	Tipo: <i>pick up</i>
Categoría	N1: vehículo automotor que tenga, por lo menos, 4 ruedas, y que sea utilizado para transporte de carga con un peso máximo que no exceda los 3500 kg.
Marca	Renault
Modelo	Duster Oroch Outsider 1.6
Año modelo	2017
Uso	Particular
Daños	Daños por impacto en zona anterior y lateral izquierda. Daños por cortes de rescate.

Figura 8. Daños en el Vehículo 2. Fuente: [Cadena 2000](#), 2022
