Informe de Seguridad Operacional

Falla o malfuncionamiento de componente (no del grupo motor)

Cessna 182, LV-FZY

1507498/19

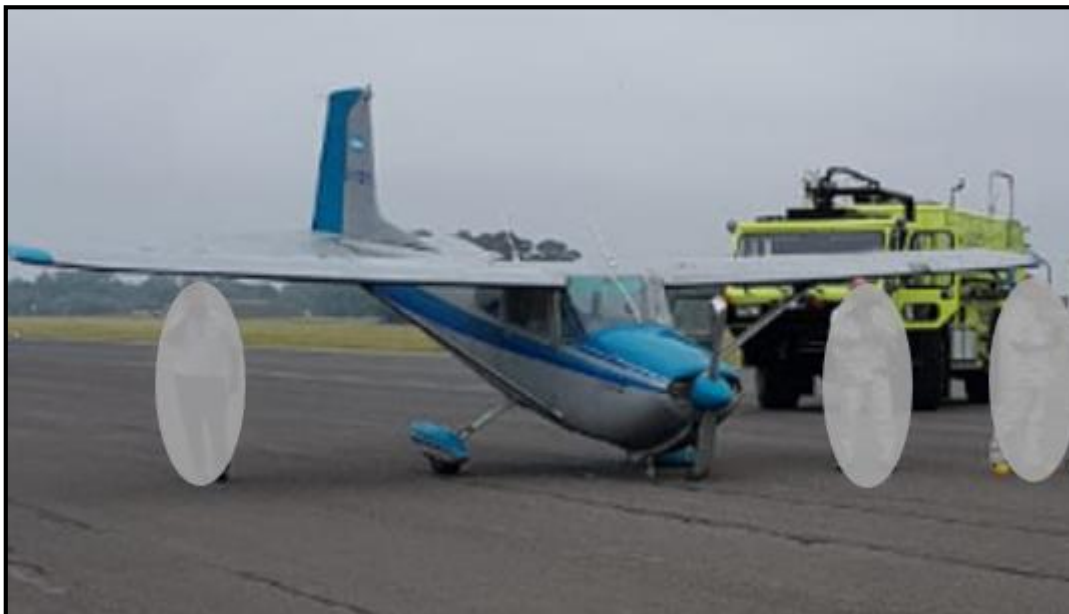
Al realizar el giro, el piloto percibió vibraciones que se fueron incrementando hasta que el tren de aterrizaje de nariz colapsó y la hélice tomó contacto con la superficie de la pista.

Figura 1. Imagen de la aeronave accidentada

El piloto descendió por sus propios medios resultando ileso. La aeronave resultó con daños de importancia.

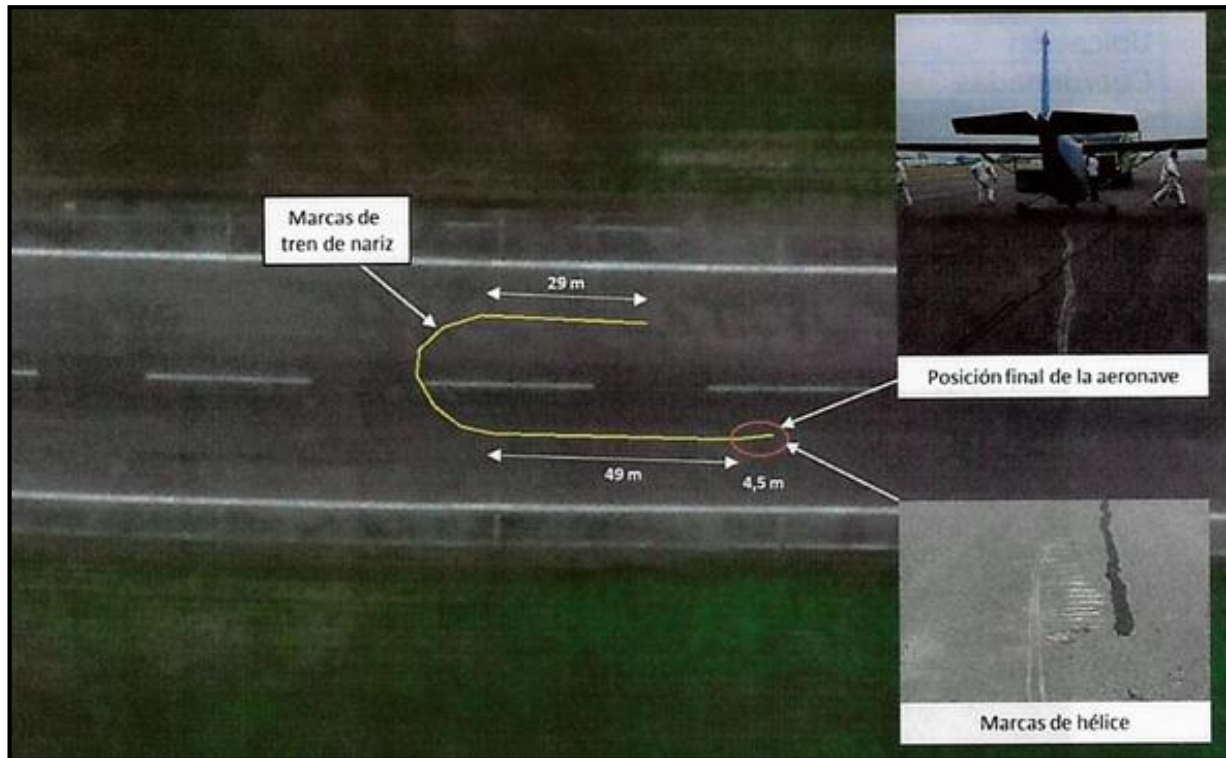
Según el relato del piloto, al iniciar la maniobra de 180° sobre la pista, experimentó vibraciones en la rueda de tren de aterrizaje de nariz que se fueron incrementando hasta producir el colapso y en consecuencia el contacto de la hélice con la pista. La aeronave finalizó su recorrido a 930 metros desde el umbral de pista 13, sobre el lateral derecho. No hubo dispersión de restos.

Figura 2. Lugar del suceso

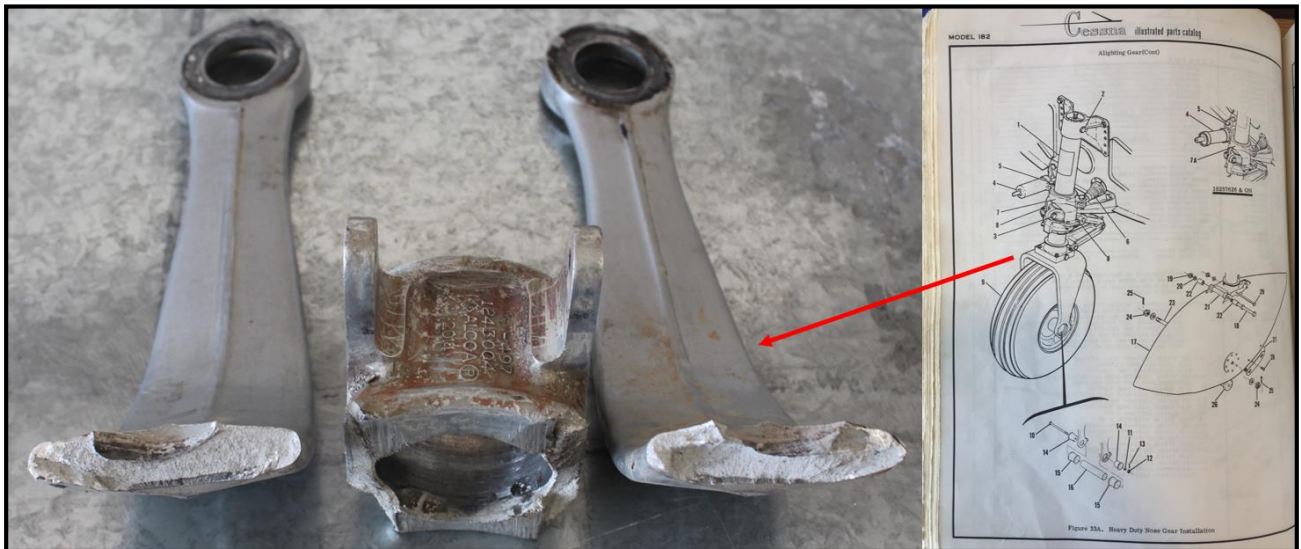
Durante la investigación de campo se verificó que la horquilla del tren de aterrizaje de nariz se encontraba fracturada en ambos brazos. Con el objetivo de analizar las condiciones de falla, el equipo de investigadores retuvo la horquilla.

Figura 3. Imagen de los daños en la horquilla

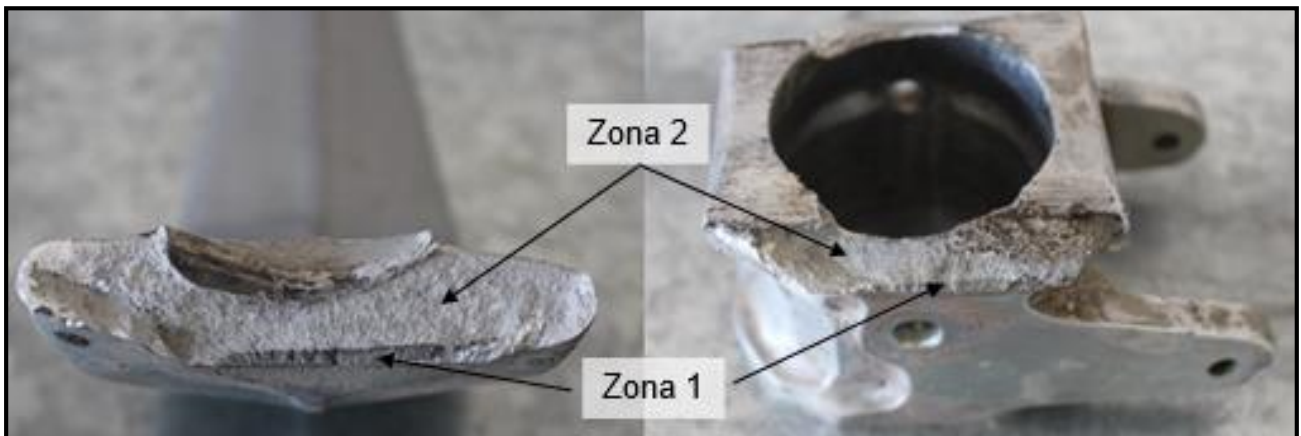
Durante el análisis realizado por parte del equipo de investigación de la JST con microscopio óptico binocular estereoscópico, se observó la presencia de un cordón de inicio de fisura en ambos brazos de la horquilla (zona 1). Se evaluaron los registros de mantenimiento sin hallar evidencias de trabajos previos en la parte afectada, como así tampoco registros de aterrizajes bruscos.

Figura 4. Imagen de las superficies de fractura del componente

De acuerdo con las evidencias obtenidas, la investigación considera que el escenario de ocurrencia de falla más probable se relacionó con los ciclos de servicio normales durante la operación terrestre, sumado a las vibraciones normales de funcionamiento del componente, que propiciaron el avance

de la grieta dentro de un umbral de tensiones por debajo del límite máximo de resistencia mecánica del componente.

Al progresar la fatiga observada en la zona 1 (figura 4), la sección resistente remanente no pudo soportar las cargas normales de servicio y terminó fracturándose de modo plástico abrupto; tal como se observa en la topografía de fractura de la zona 2.

La evidencia macroscópica del componente colapsado indica una falla por fatiga, con fractura final dúctil; sin la intervención de otros elementos físicos u agentes corrosivos que intervinieran. Este tipo de avance progresivo es considerado un daño oculto que únicamente es detectable a través de la aplicación de ensayos no destructivos de material. La investigación no halló evidencia documental donde se requiera la aplicación de ensayos no destructivos en la zona de colapso del componente.
