Informe Básico de suceso automotor	
<b>Expediente</b>	EX-2022-42125911- -APN-DNISAU#JST
<b>Tipo de suceso</b>	Accidente

Lugar y fecha			
<b>Fecha</b>	26/4/2022	<b>Hora</b>	21:30, aproximadamente
<b>Lugar</b>	Ruta Nacional 9, kilómetro 1747		
<b>Departamento</b>	Tumbaya		
<b>Provincia</b>	Jujuy		
<b>Coordenadas</b>	-23.787649, -65.477879

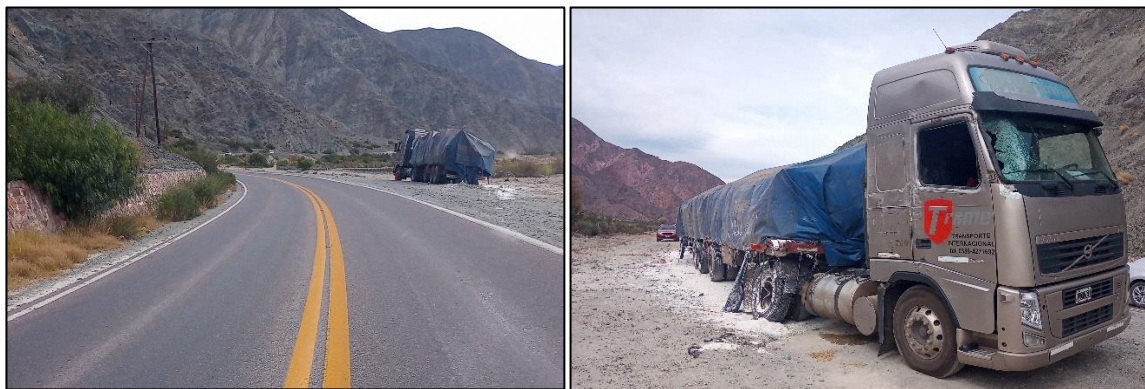
RUTA	<b>Vencimiento</b>	10/6/2022
	<b>Estado</b>	Vigente
	<b>Validación</b>	25/11/2021
	<b>Clase de carga habilitada</b>	Carga general
<b>Ubicación de daños</b>	Lateral izquierdo anterior.	
<b>Descripción de daños</b>	Desprendimiento de las compuertas frontales y laterales. Cortes en lona.	
Servicio	<b>Ocasión de servicio</b>	Sí
	<b>Carga transportada</b>	Bolsas de harina
	<b>Origen</b>	A determinar
	<b>Destino</b>	La Quiaca, Jujuy
Sentido de circulación	<b>Vía</b>	RN 9
	<b>Desde</b>	Tumbaya
	<b>Hacia</b>	Purmamarca

Figura 1. A la izquierda: zona de la colisión entre los vehículos y punto de inmovilidad final del Vehículo 1. A la derecha: estado del camión. Fuente: JST, 2022.

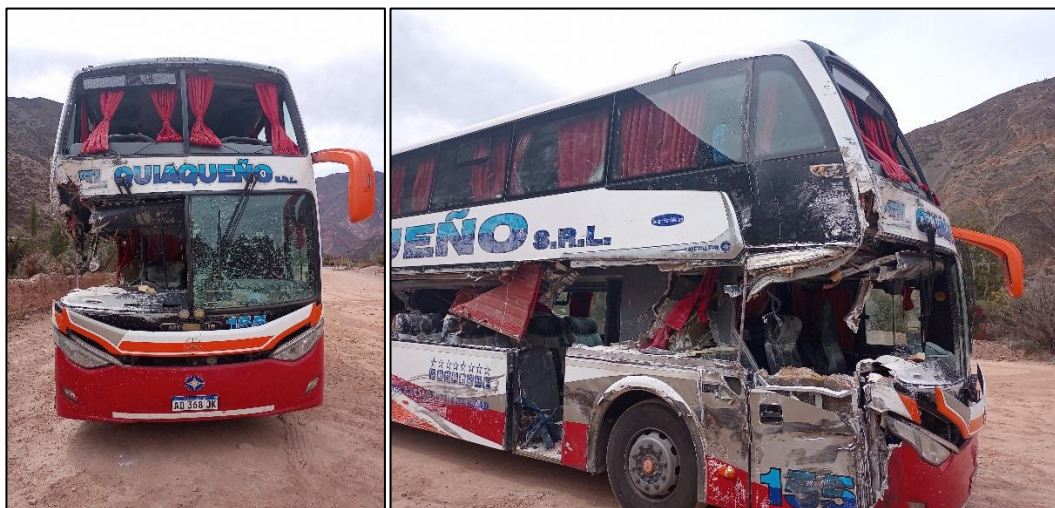
<b>Clase y modalidad</b>	A determinar
	<b>Lista de pasajeros</b>	A determinar
	<b>Origen</b>	La Quiaca, Jujuy
	<b>Destino</b>	San Salvador de Jujuy
<b>Sentido de circulación</b>	<b>Vía</b>	RN 9
	<b>Desde</b>	Purmamarca
	<b>Hacia</b>	Tumbaya
<b>Ubicación de daños</b>	Sector frontal y lateral derecho.	
<b>Descripción de daños</b>	Destrucción y desprendimiento de parabrisas derecho. Desprendimiento de ventanillas frontales superiores. Destrucción de todas las ventanillas laterales derechas del piso inferior. Abolladuras, deformaciones y huellas de fricción en sector anterior-medio derecho de carrocería.

Figura 2. Estado del Vehículo 2 luego del accidente en sede policial. Fuente: JST, 2022.
