Informe Básico de suceso automotor	
Expediente	EX-2022-45890767- -APN-DNISAU#JST
Tipo de suceso	Accidente

Lugar y fecha			
Fecha	06/05/2022	Hora	20.00
Lugar	Bv. Sarmiento (RN 38)		
Localidad, Partido	Villa Carlos Paz, Punilla		
Provincia	Córdoba		
Coordenadas	-31.408194, -64.502167

Reseña	Tipo de evento: Choque frontal
<p>El suceso tuvo lugar en Bv. Sarmiento entre calles Alsina y Edison de la ciudad de Villa Carlos Paz, en la provincia de Córdoba. Por causas que continúan bajo investigación, un ómnibus piso normal cruzó la calzada en forma diagonal y, al salir de esta, impactó de forma frontal con árboles y edificación lindante en la banquina del carril de sentido contrario. Como resultado del suceso, se registraron daños materiales en la unidad, la propiedad impactada y lesiones en 21 pasajeros y en el conductor, los cuales fueron trasladados al hospital municipal Dr. Gumersindo Sayago.</p>

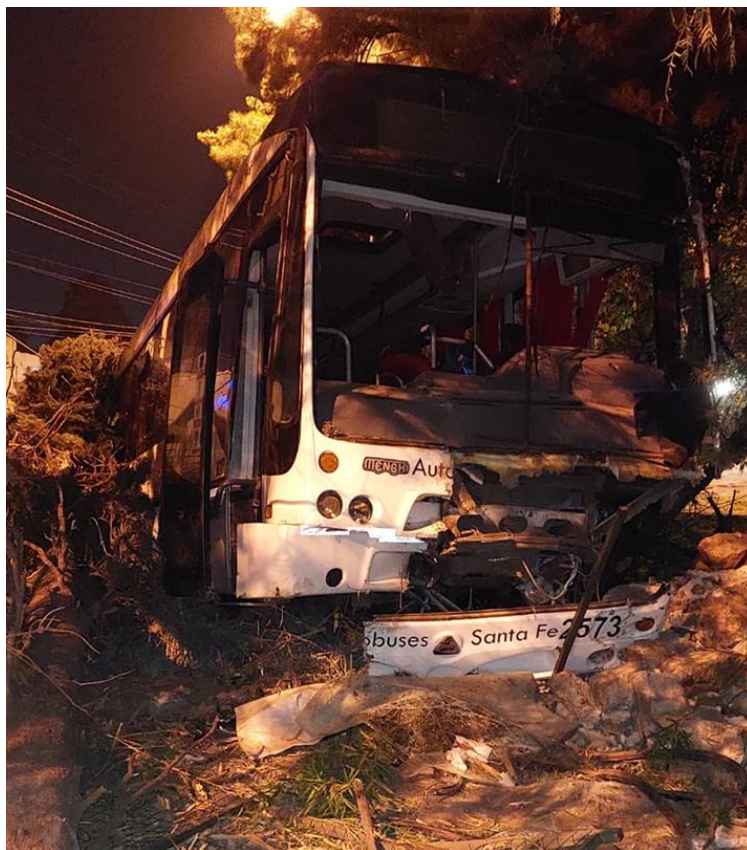
regular de pasajeros
	<b>Lista de pasajeros</b>	A determinar
	<b>Origen</b>	Cuesta Blanca
	<b>Destino</b>	Tanti
<b>Sentido de circulación</b>	<b>Vía</b>	Bv. Sarmiento (RN 38)
	<b>Desde</b>	Villa Carlos Paz
	<b>Hacia</b>	Villa Santa Cruz del Lago
<b>Ubicación de daños</b>	En todo el sector frontal laterales del vehículo	
<b>Descripción de daños</b>	Rotura y desprendimiento de paragolpes delantero, ópticas y guardabarros delanteros, desalineamiento del eje y parabrisas delantero. Daños leves en los laterales de la carrocería del rodado. Desprendimiento de espejo retrovisor izquierdo, estallido del sector izquierdo del parabrisas, rotura de óptica izquierda y derecha y rotura y desprendimiento parcial del paragolpes.

Figura 1. Visualización de los daños del vehículo. Fuente: JST, 2022.
