INFORME PRELIMINAR DE SUCESO AUTOMOTOR

Título: choque frontal

Fecha y hora: 06/05/2022, 23:30

Expediente: EX-2022-45890767- -APN-DNISAU#JST

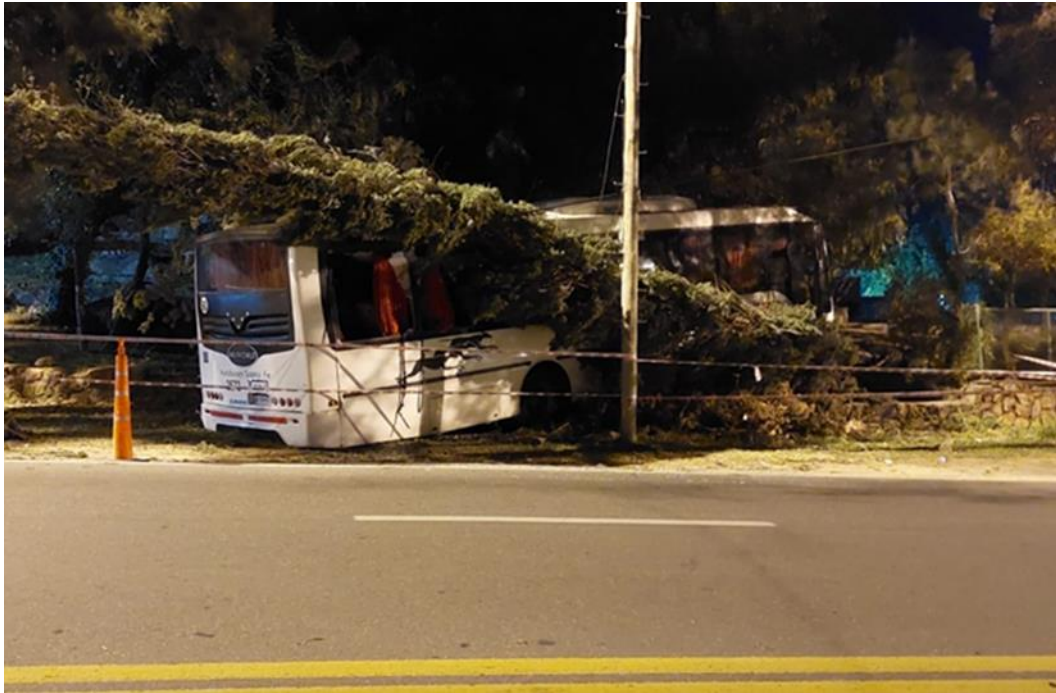
El suceso tuvo lugar en Bv. Sarmiento (RN 38) entre las calles Alsina y Edison de la ciudad de Villa Carlos Paz, en la provincia de Córdoba. Por causas que continúan bajo investigación, un ómnibus piso normal cruzó la calzada en forma diagonal y, al salir de esta, impactó de forma frontal con árboles y edificación lindante en la banquina del carril de sentido contrario. Como

Figura 1. Posición final del vehículo tras el choque. Fuente: JST, 2022

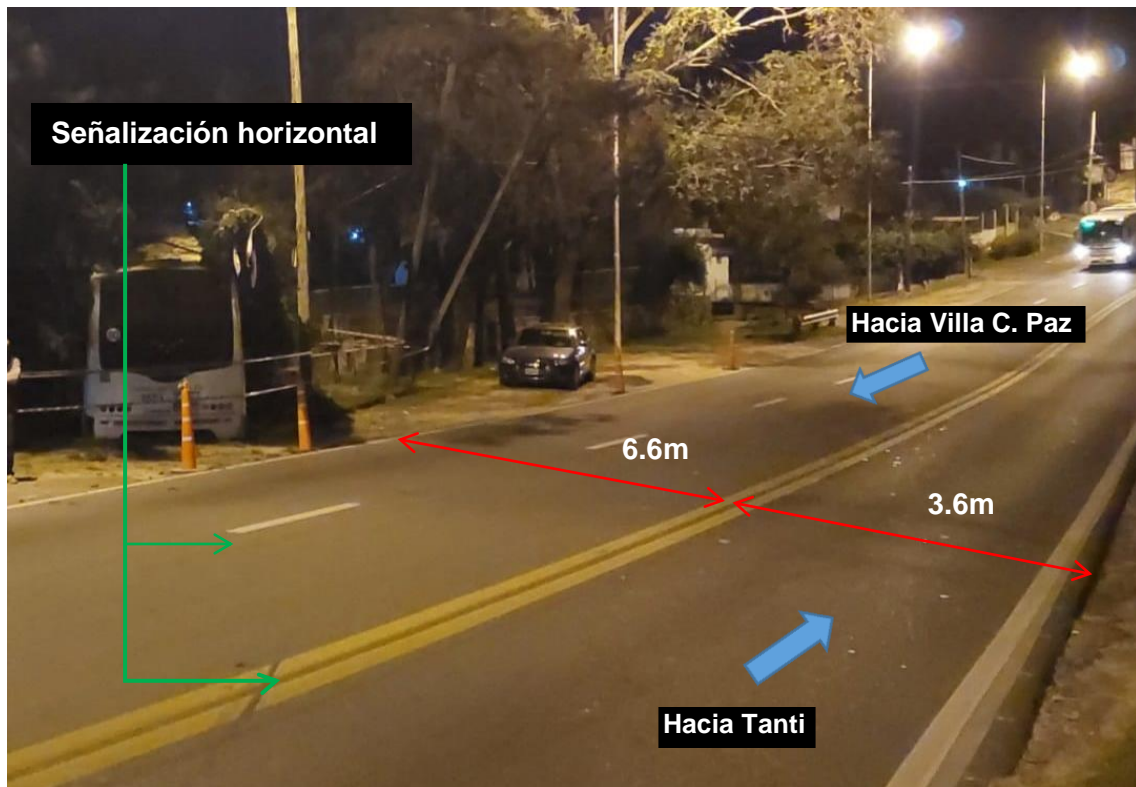
Calzada: el Bv. Sarmiento (RN 38) presenta una calzada con tres carriles de circulación, dos con sentido hacia la ciudad de Villa Carlos Paz con un ancho útil de 6,6 m y divididos por una línea discontinua de color blanco, y otro hacia la localidad de Tanti, con un ancho útil de 3,6 m y separado de los anteriores por una doble línea amarilla. La calzada está constituida por carpeta asfáltica y pulimentada por el tránsito, la cual se hallaba seca y limpia al momento del relevamiento (ver Figura 3).

Banquina: en ambos laterales de la calzada, a la altura del área de la colisión, se observan banquetas. Una banquina con sentido hacia Villa Carlos Paz conformada por tierra compacta y material vegetal (pasto) con un ancho útil de 4 m y una banquina con sentido hacia Tanti conformada de tierra compacta y con un ancho útil de 2 m (ver Figura 3).

Señalización: presenta señalización horizontal conformada por líneas blancas discontinuas longitudinales divisorias de carriles en el mismo sentido de circulación (ver Figura 3).

Figura 3. Características de la vía de circulación en el lugar del suceso. Fuente: JST, 2022

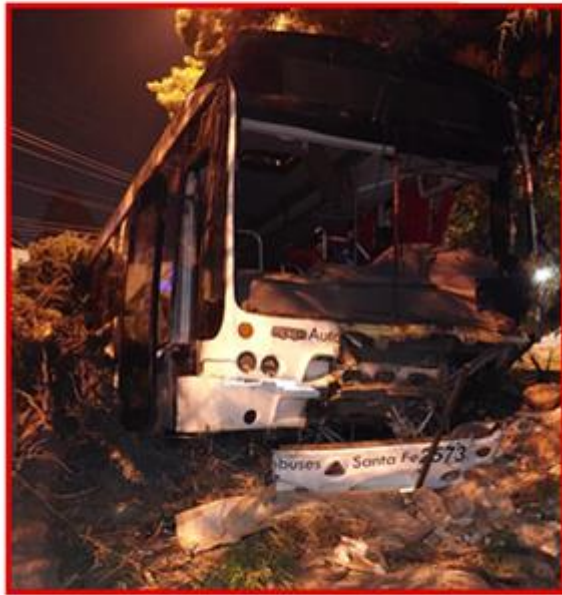
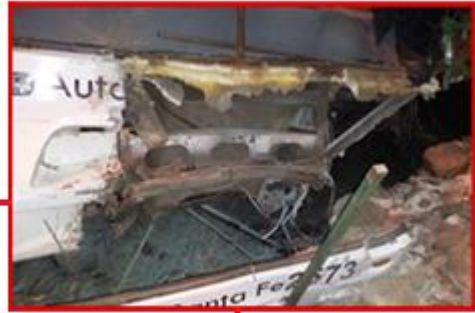
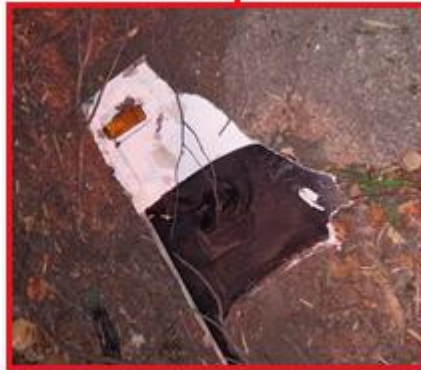
El ómnibus presenta desprendimiento de espejo retrovisor izquierdo, estallido del parabrisas, rotura de óptica izquierda y derecha y rotura con desprendimiento del paragolpes. Presenta además desalineamiento del eje delantero y daños leves en los laterales de la carrocería del rodado.

Figura 4. Daños en el sector anterior del vehículo (paragolpes, ópticas, radiador y parabrisas).

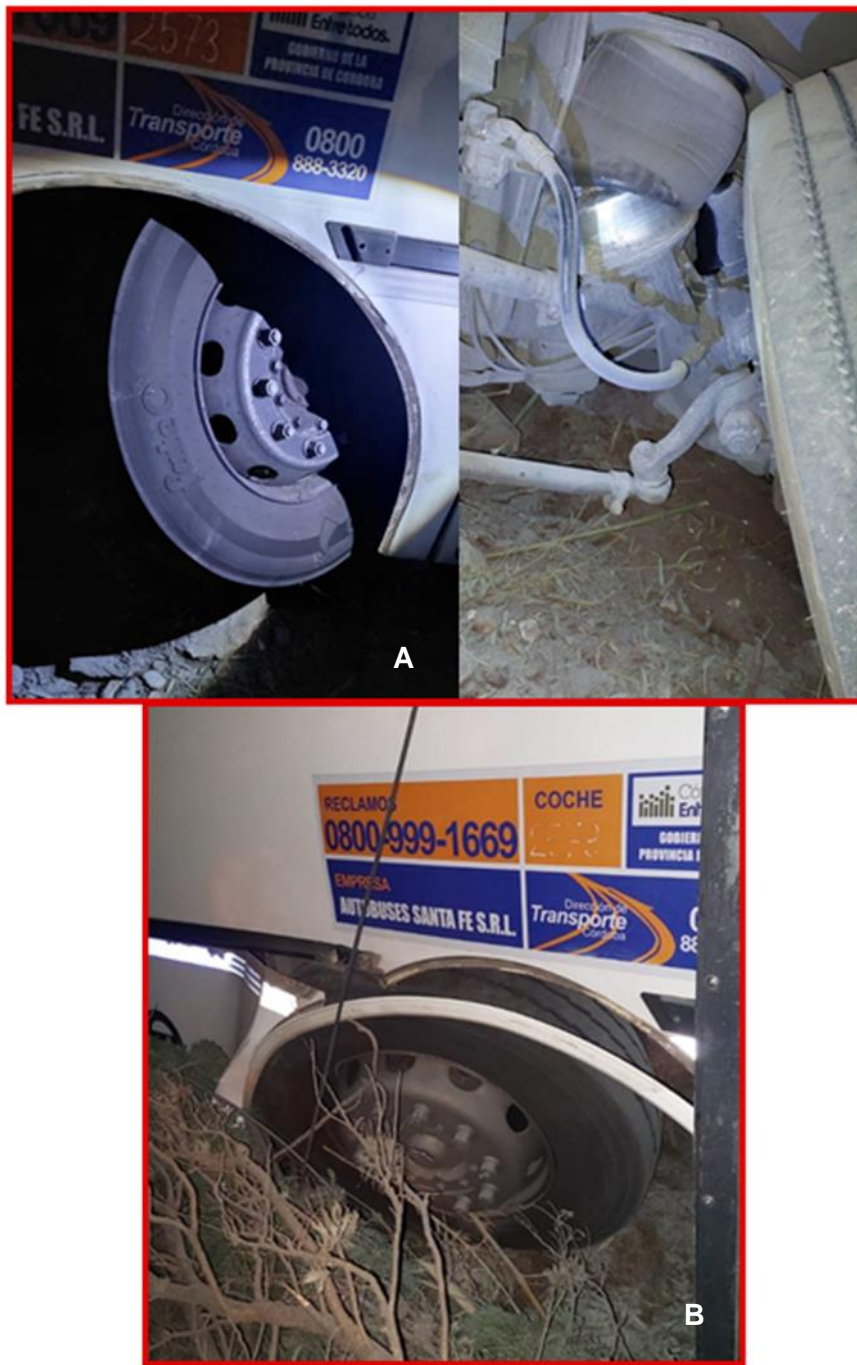
Figura 5. Daños en el eje delantero (desalineación de ruedas delanteras). Fuente: JST, 2022

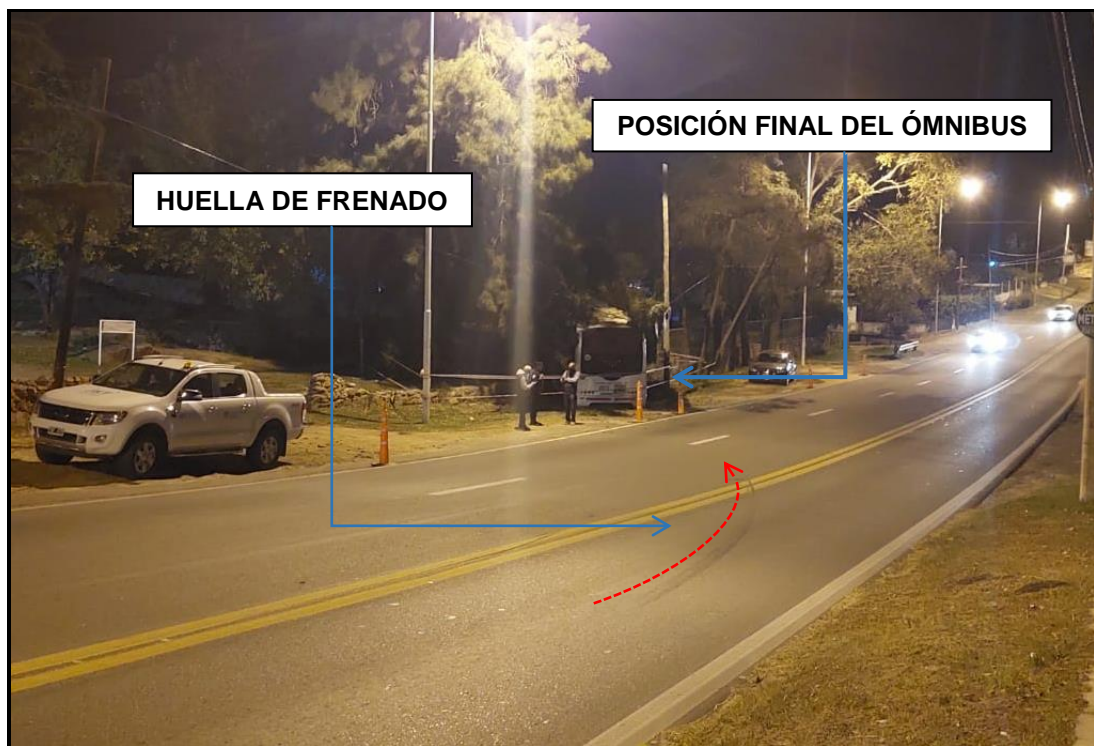
Momentos previos al suceso, el ómnibus piso normal circulaba con sentido hacia Tanti por el carril este de Bv. Sarmiento (RN 38). A la altura del barrio Villa del Lago de la ciudad de Villa Carlos Paz, entre calles Alsina y Edison, y por motivos que se encuentran bajo investigación, el conductor realizó una maniobra de frenado y giró hacia su izquierda, atravesando su carril de circulación en forma oblicua, dejando una huella de frenado de forma irregular y de un solo neumático por un espacio de 15 metros (ver Figura 7).

Posteriormente a la maniobra realizada, el vehículo continuó con su marcha en la misma dirección, atravesó la calzada y la banquina oeste y posteriormente impactó contra un árbol y la estructura de la edificación lindante a la vía de circulación. Finalmente, el rodado quedó detenido sobre la banquina con sentido hacia Villa Carlos Paz y empotrado sobre la edificación lindante a la vía de circulación en forma transversal y oblicua, con su parte anterior hacia el cardinal noroeste y su parte posterior hacia el cardinal sureste (ver Figura 7).

Figura 7. Indicios de interés accidentalológico y posición final del ómnibus. Fuente: JST, 2022

- El choque puede definirse como frontal y oblicuo.
- Por las características que presenta la huella de frenado relevada en el sitio del suceso, se observa una falta de eficiencia del 100% del sistema de frenos del ómnibus al momento de la acción evasiva.
