## INFORME PRELIMINAR

Accidente en camión con brazo hidráulico Mercedes Benz VGY623, ocurrido en Corsódromo "José Luis Gestro", Gualaguaychú, Provincia de Entre Ríos.

Fecha: 6 de febrero del 2022.

EX-2022-12463096--APN-JST#MTR.

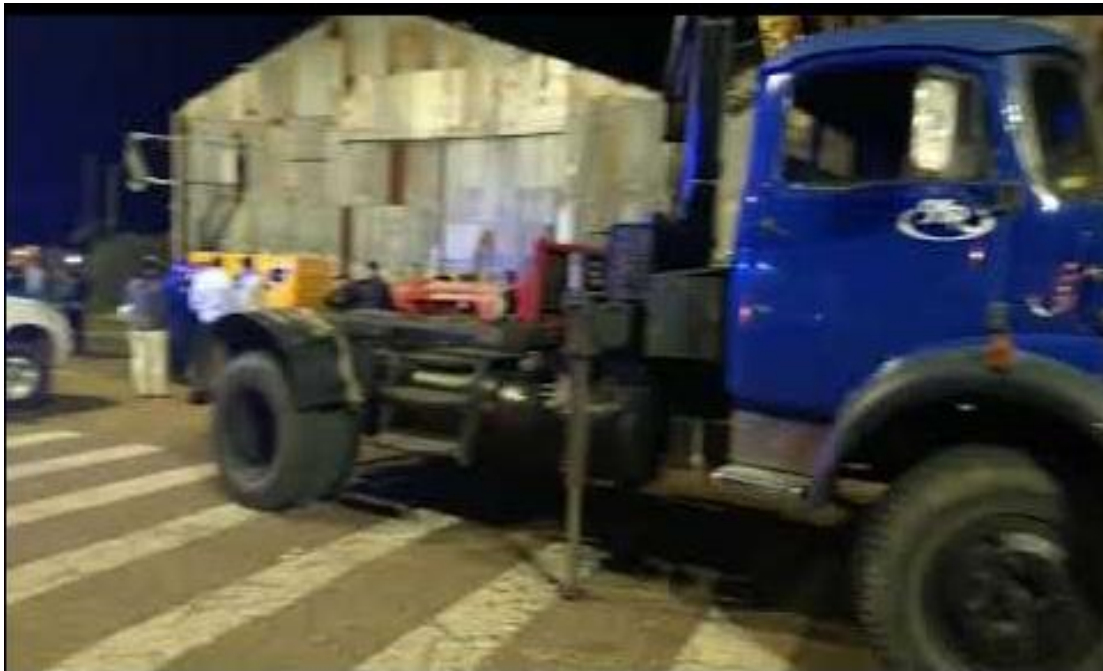
Ni el camión ni el brazo hidráulico presentaron daños estructurales.

Figura 2. Camión dominio VGY623, luego del desprendimiento de la guindola.

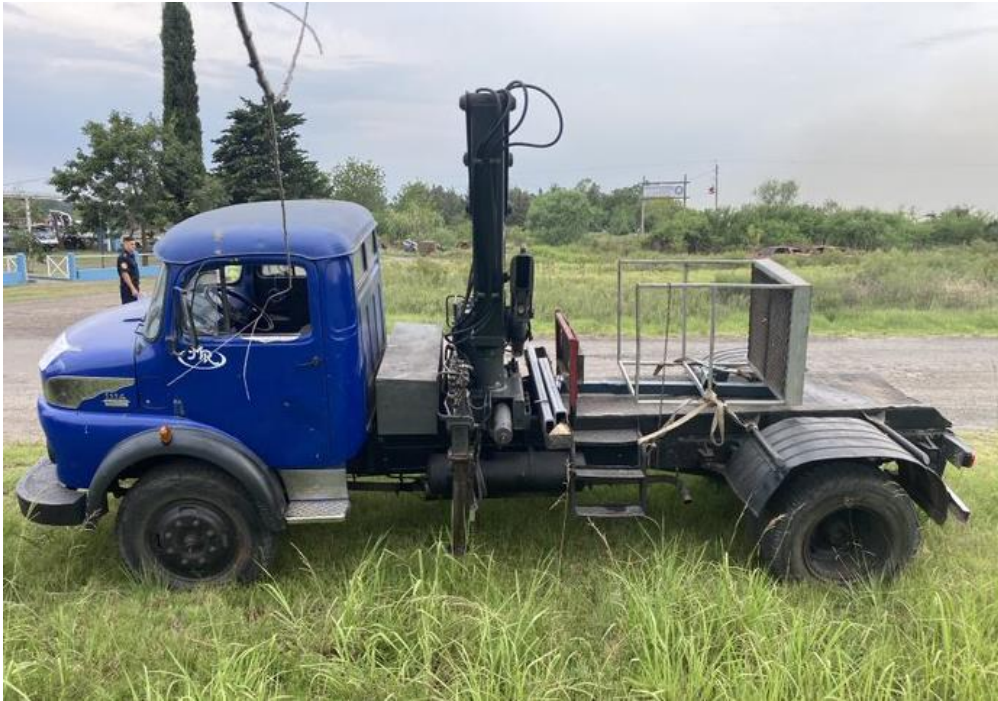
Figura 3. Camión, dominio VGY623.

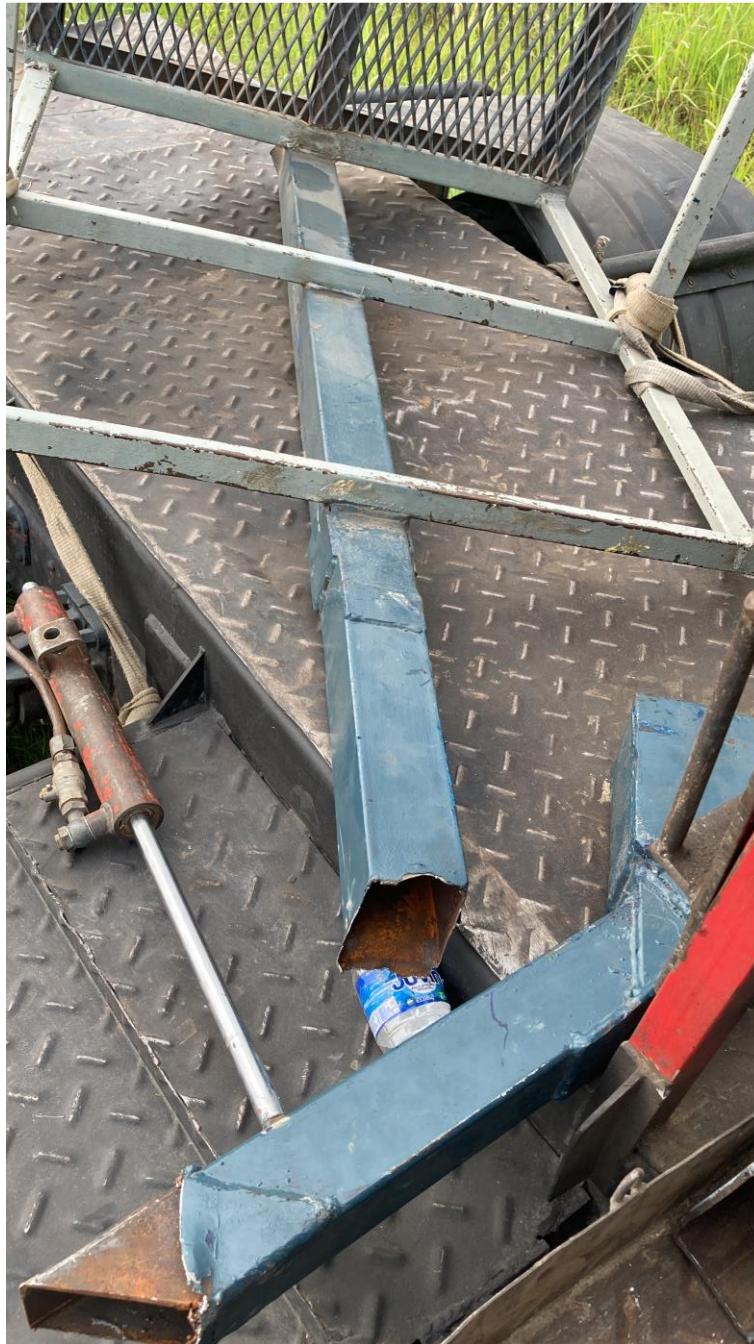
Durante el relevamiento de campo realizado por los investigadores de la JST se observaron daños severos en la estructura de la guindola. Se detectó la fractura total del caño estructural principal (mástil de sección rectangular), que une la guindola con el brazo hidráulico del camión. La rotura se produjo a la altura del tercio superior, provocando su desprendimiento.

Las causas de la fractura se encuentran en proceso de investigación.

Figura 4. Imagen del mástil de la guindola.

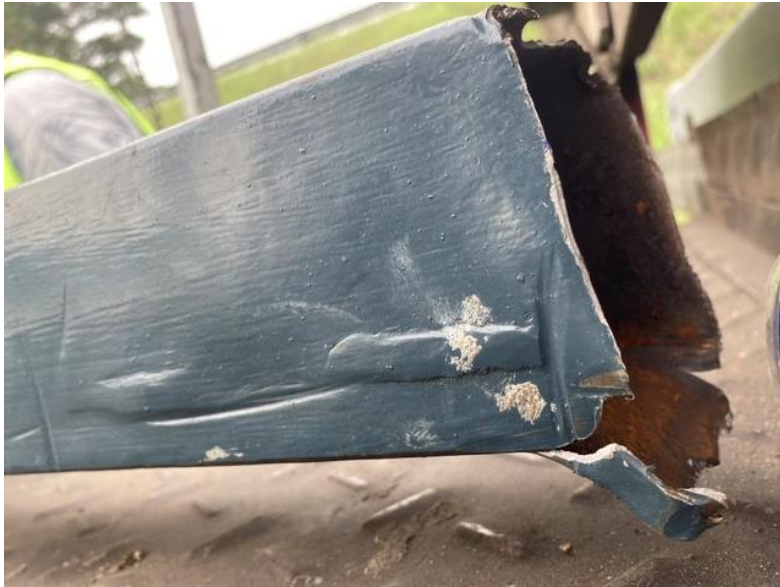
Figura 5. Sección de rotura del mástil de la guindola.

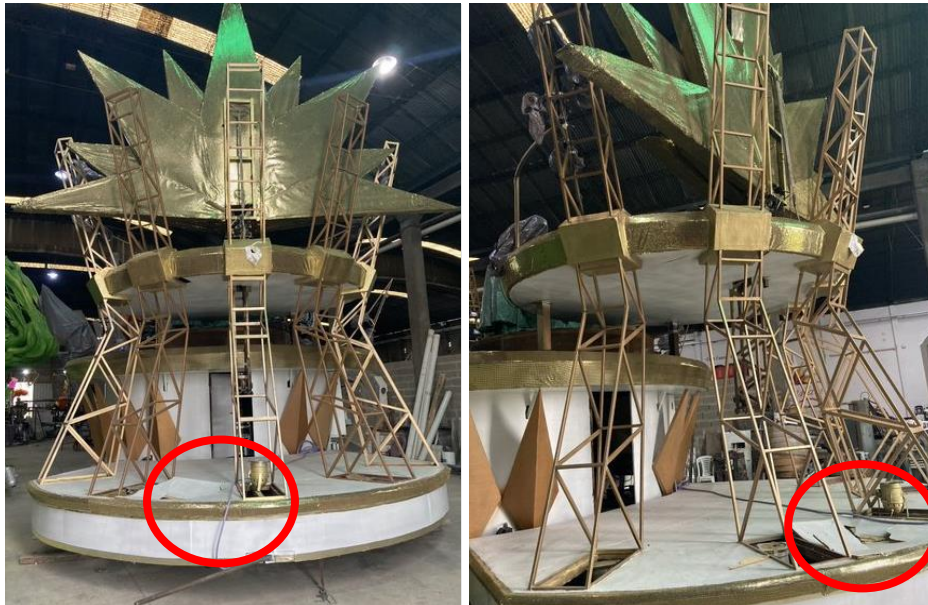
La carroza de Marí Marí sufrió daños en el piso flotante de madera aglomerada, producto de la caída de uno de los trabajadores. No obstante, esta no presentó daños estructurales.

Figura 6. Daños en el piso de la carroza.

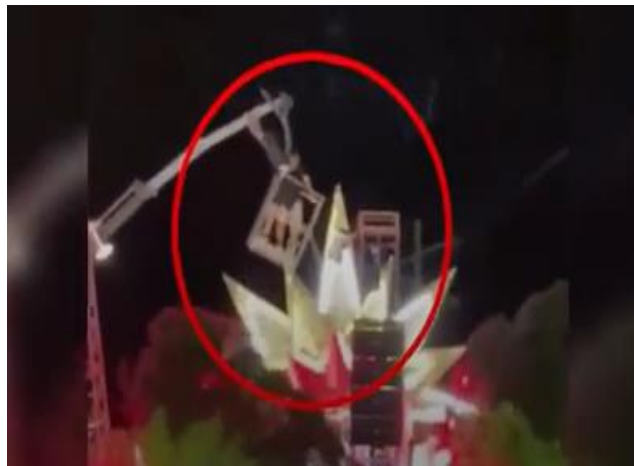
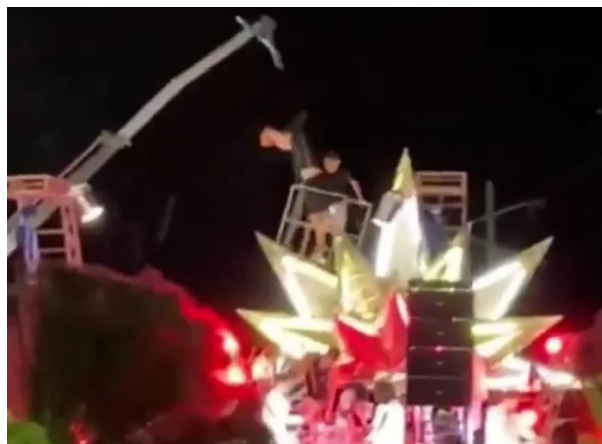
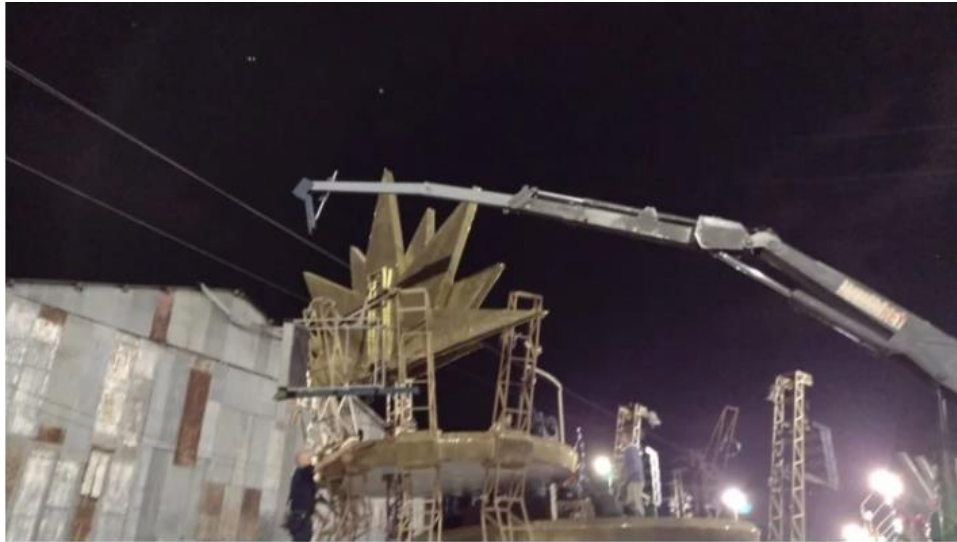
Como se puede observar en las imágenes, dos trabajadores se encontraban sobre la guindola realizando el alistamiento de la carroza, mientras que los músicos de la comparsa ensayaban. En dicho momento, se desprendió la guindola del brazo hidráulico, lo cual provocó la caída de ambos trabajadores.

Uno de ellos cayó sobre el piso de la carroza, amortiguando el golpe; el otro, sobre la barra metálica de remolque del tractor de arrastre.

Figura 11. Secuencia del desprendimiento de la guindola (editado por la fuente periodística).
