## INFORME PROVISIONAL DE SEGURIDAD OPERACIONAL

Expediente: EX-2022-18643941-APN-JST#MTR

Colisión en paso a nivel entre tren de carga M37 y ómnibus urbano AD595OB, en avenida José María de Los Ríos, Caucete, San Juan

25 de febrero del 2022 a las 07:50 (hora local)

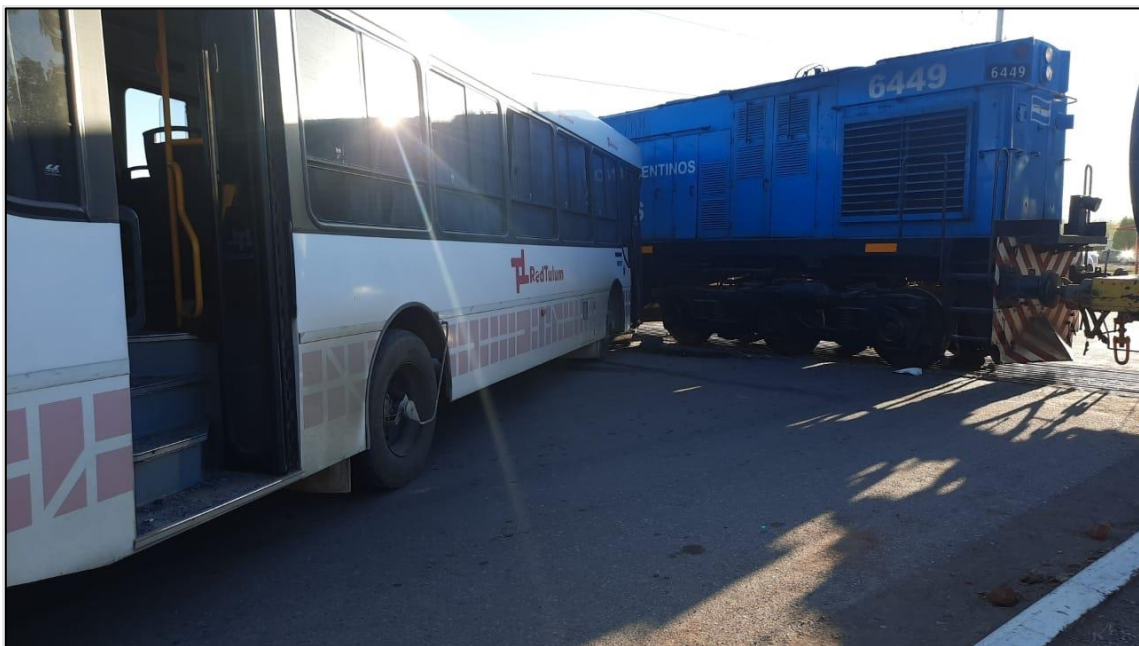
Figura 2. Vista lateral de la locomotora

La investigación constató que la locomotora 6449 del tren de carga M37 presentó transferencia de pintura blanca. Se presume que, en principio, esta pertenecería al ómnibus urbano, aunque esto solo puede ser establecido con certeza mediante exámenes químicos de la composición de los restos de pintura. Por otra parte, los vagones no presentaron daños.

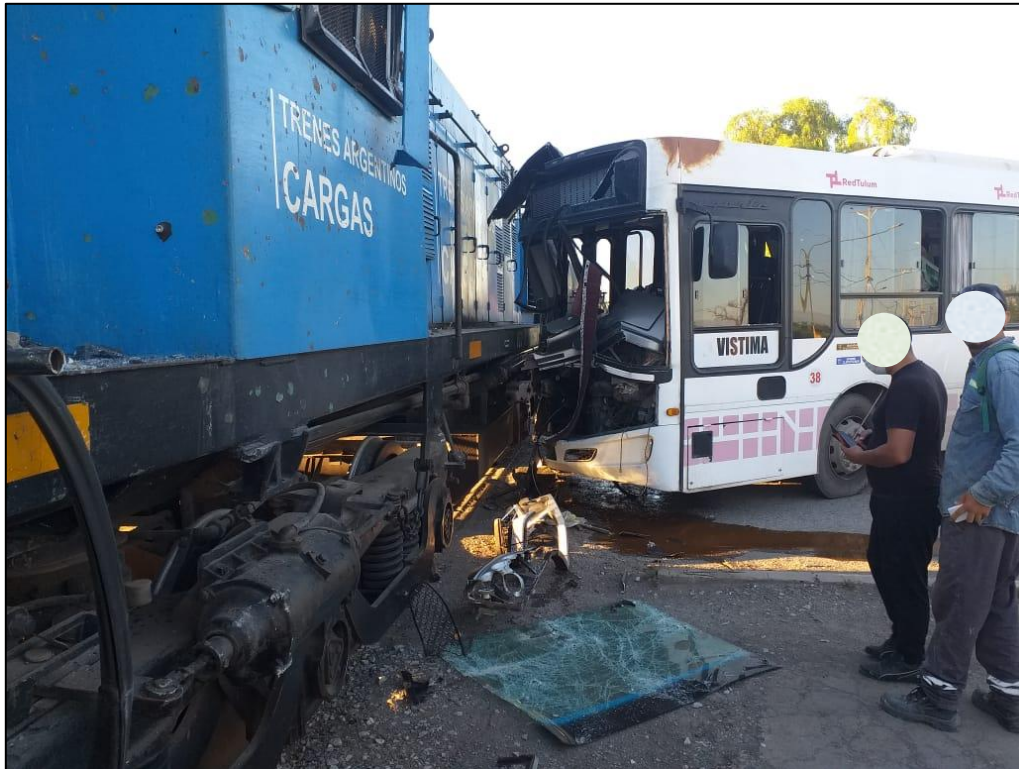
Figura 3. Posición y ubicación final del colectivo con visualización de sus daños

Los daños del vehículo no pudieron ser inspeccionados por el equipo de investigación. Sin embargo, a partir de la observación y el análisis de distintas fotografías tomadas de medios periodísticos, se pudo constatar que el ómnibus presentó daños estructurales generales en el frente y en el sector anterior del lateral derecho de la unidad, los cuales incluyeron la

rotura de parte de la carrocería, paragolpes, parabrisas y puerta de ascenso. La orientación de los daños parecería ir de adelante hacia atrás y de derecha a izquierda<sup>3</sup>.

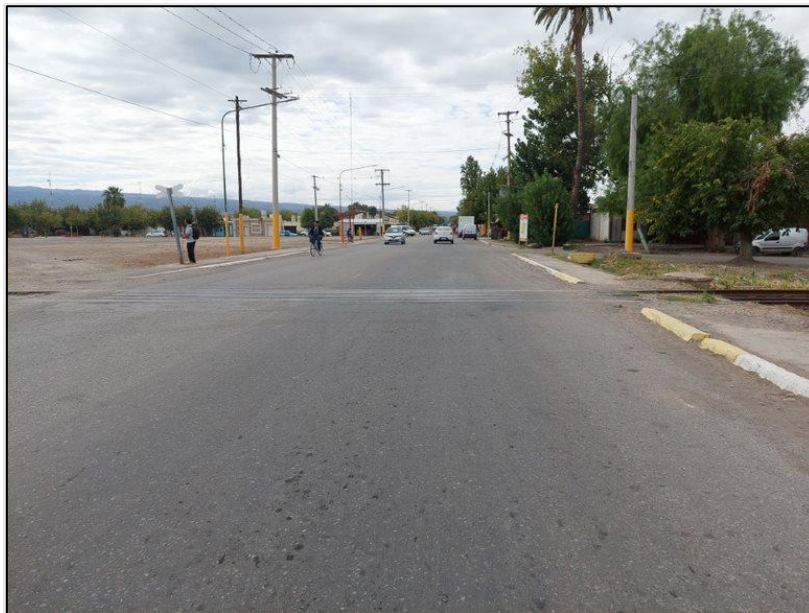
Figura 7. Zona de impacto (vista cardinal hacia el este)

En el lugar, se observa una cámara de vigilancia pública ubicada al norte del PAN, a una distancia de 10,4 m del riel oeste. En la Figura 7 y la Figura 8, a continuación, se puede apreciar la zona de impacto, con vista tanto hacia el este como al oeste, respectivamente. Las fotografías fueron tomadas durante el relevamiento de campo llevado a cabo por el equipo de investigación.

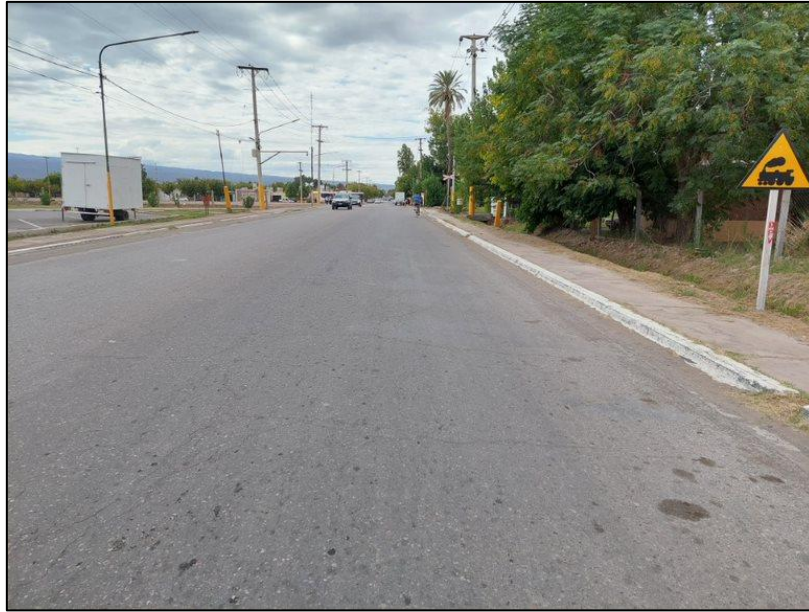
Figura 10. Señal P.1, anexo L, Dto. 779/95

En la Figura 10 se puede apreciar que, al momento del relevamiento de campo, el cartel de “aviso de cruce ferroviario, peatonal y vehicular” contaba con un fondo en color amarillo, y tanto los bordes como la imagen del ferrocarril se encontraban en color negro. Esto implica un desvío respecto de la normativa.

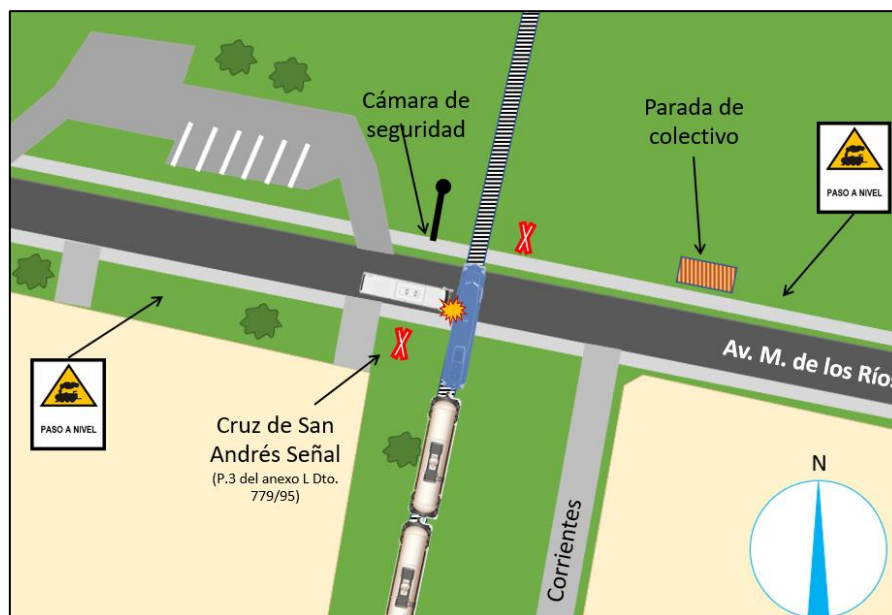
Figura 12. Dinámica del accidente

El ómnibus urbano involucrado en el suceso circulaba por el carril sur de la avenida José María de Los Ríos, con dirección oeste y yendo hacia el este. Se encontraba con plena ocupación de los asientos y varias personas que viajaban paradas. Al atravesar el PAN ubicado entre la Ruta Provincial 270 y la calle Corrientes, se produjo la colisión con el tren de cargas M37, que se desplazaba desde el sur hacia el norte.

Los sectores de contacto entre vehículos fueron el frontal derecho del ómnibus y el izquierdo delantero de la locomotora. La zona geográfica hipotética de impacto fue el carril sur de la avenida José María de Los Ríos, hacia la vía férrea ascendente. Como consecuencia tanto de las trayectorias dinámicas previas de los rodados y de la colisión propiamente dicha, el ómnibus fue arrastrado hacia el sector noroeste del PAN y quedó atravesado de manera oblicua sobre la avenida. Su frente acabó orientado hacia el noreste y ocupó principalmente el carril norte. Por su parte, la formación de Trenes Argentinos Cargas y Logística se mantuvo sobre las vías férreas. La locomotora cubrió gran parte de la calzada, el espacio terroso y la vereda norte.
