INFORME PRELIMINAR

Incidente en paso a nivel entre ómnibus y tren de pasajeros, en Ruta 197 y Progresiva
Kilómetro 40,5, José C. Paz, Provincia de Buenos Aires

11 de abril de 2022

Junta de Seguridad en el Transporte

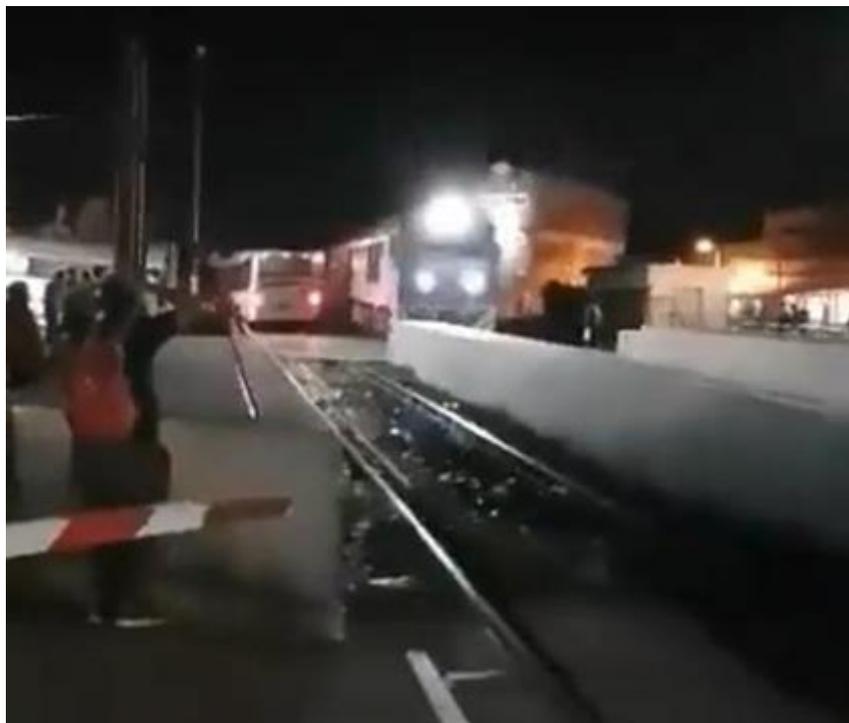
Mientras el ómnibus cruzaba el PAN, quedó en el sector de las vías del tren luego de que bajaran las barreras en la estación de José C. Paz. En consecuencia, y con el objetivo de evitar la colisión con una formación del Tren San Martín que entraba a la estación en sentido descendente —hacia Retiro—, el chofer realizó una maniobra que le permitió ingresar sobre la vía adyacente a la que circulaba el ferrocarril, evitando el choque de ambos vehículos.

Figura 1. Maniobra de ómnibus urbano en paso a nivel

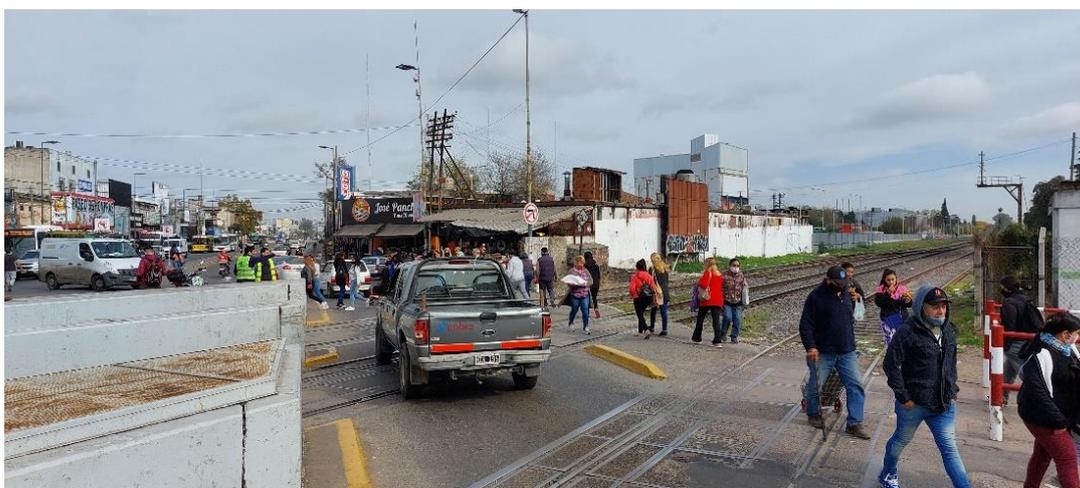
Figura 3. Ruta 197 y vías del ferrocarril (sentido norte-sur)

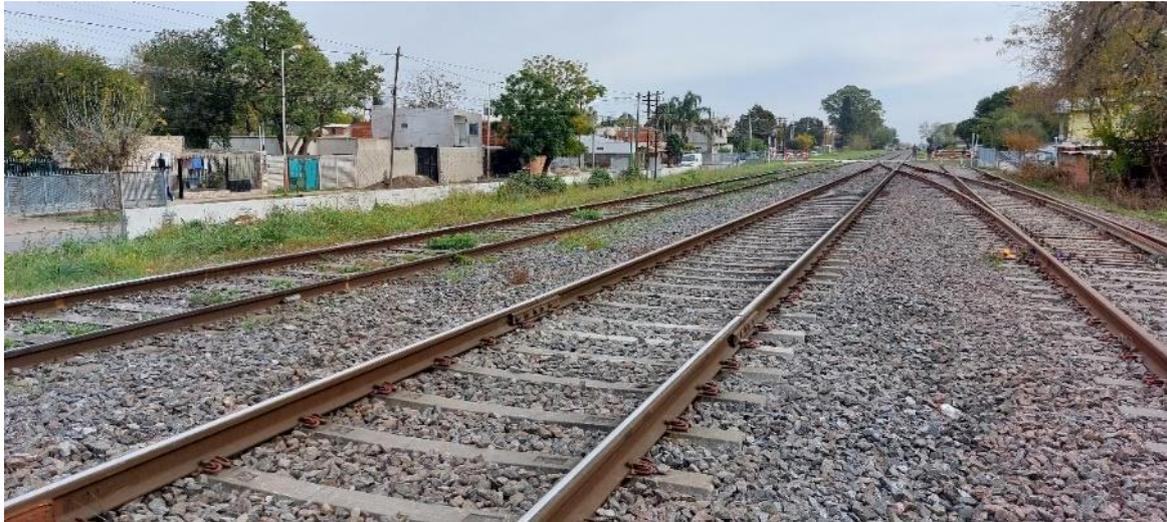
Figura 4. Vista de la traza ferroviaria en proximidad del PAN (vista sentido Retiro a Dr. Cabred)
