Informe preliminar de Seguridad Operacional

Bell 412 EP, LV-KAI

Quillén, Neuquén

29 de diciembre de 2021

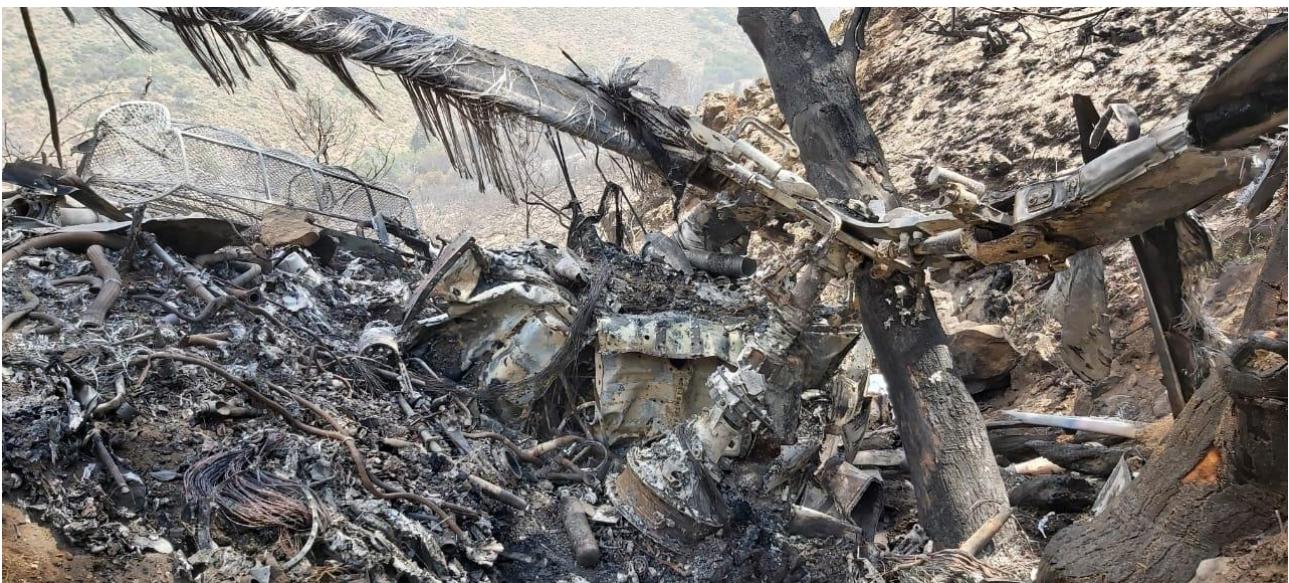
Figura 1. Imagen de la posición final de la aeronave

Como consecuencia del suceso, la aeronave quedó totalmente destruida y sus dos ocupantes fallecieron.

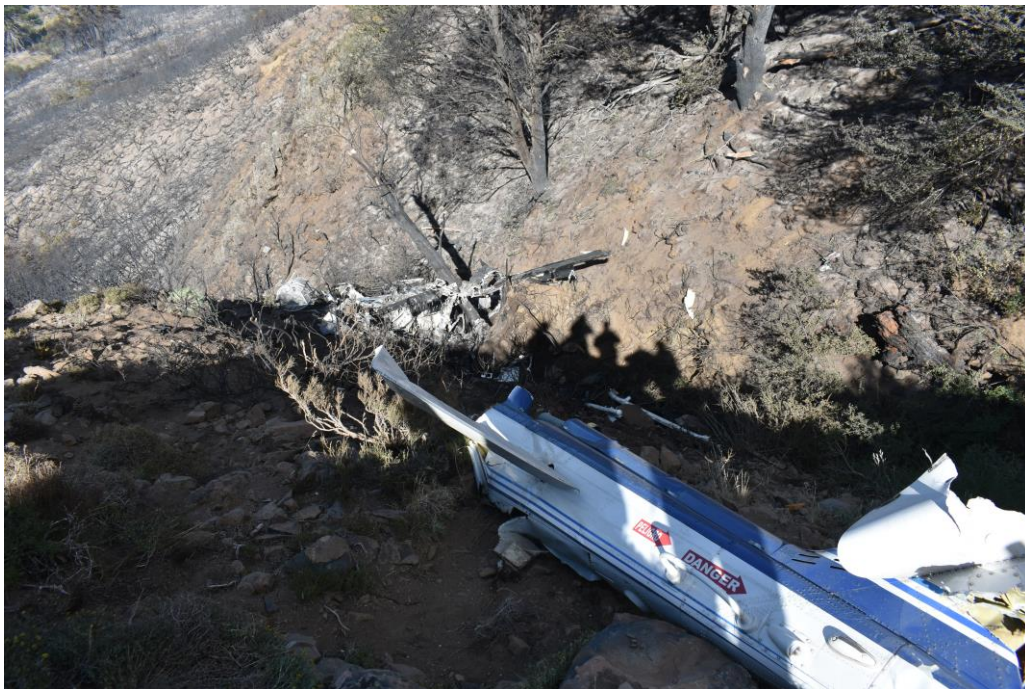
Destruída.

Figura 2. Imagen del estado de la célula

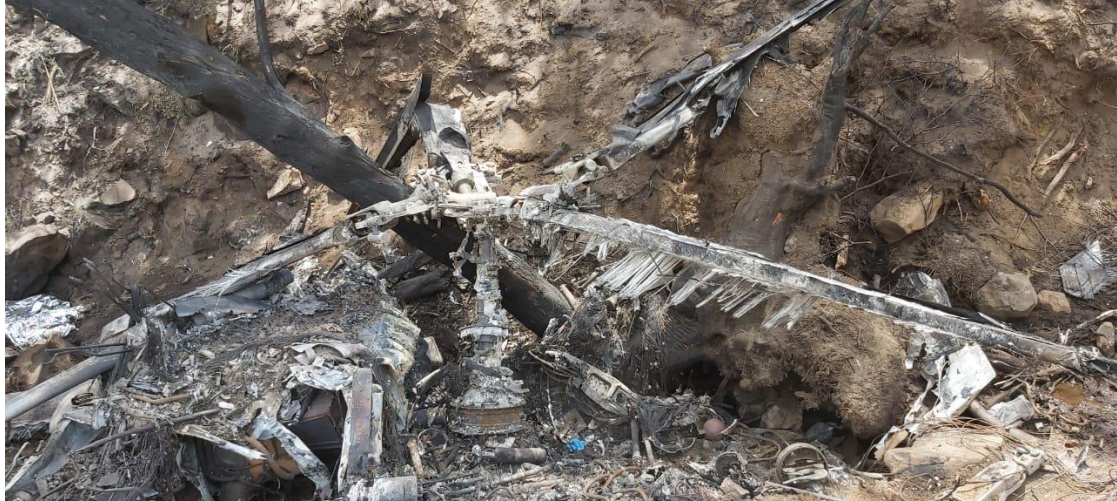
Destruído.

Figura 3. Imagen del rotor principal y sus palas

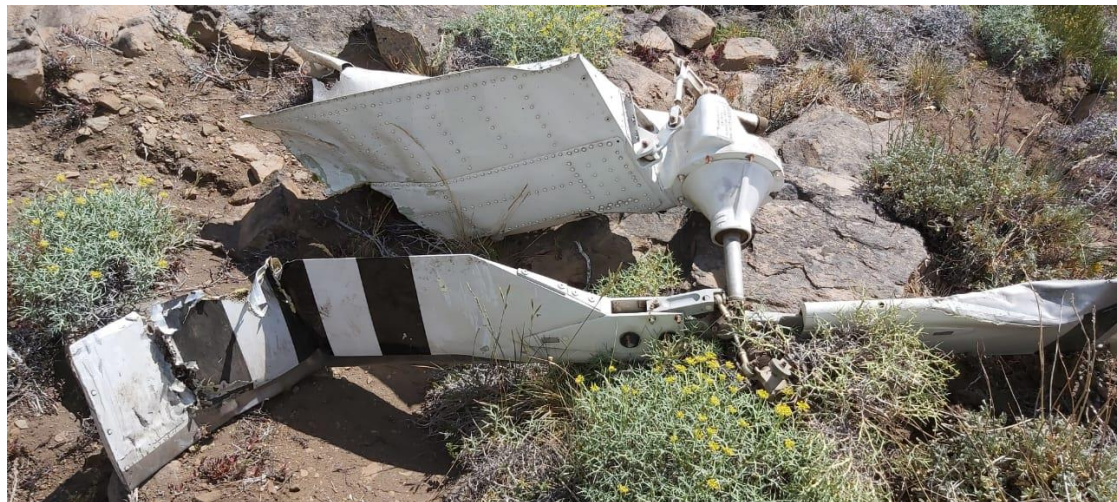
Destruído.

Figura 4. Daños en el rotor de cola

Antes del impacto final, el LV-KIA perdió la sección completa del rotor de cola, que se encontró a 70 metros a la izquierda, con respecto a la dirección de avance de la aeronave.

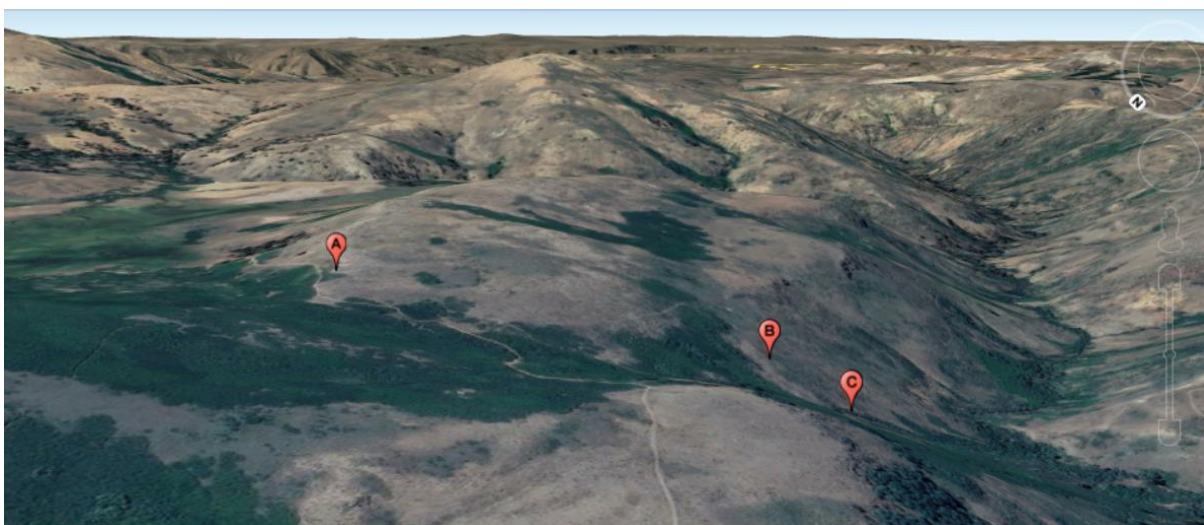
Figura 8. Imagen que muestra la topografía del lugar, y los puntos donde se hallaron restos del helicóptero

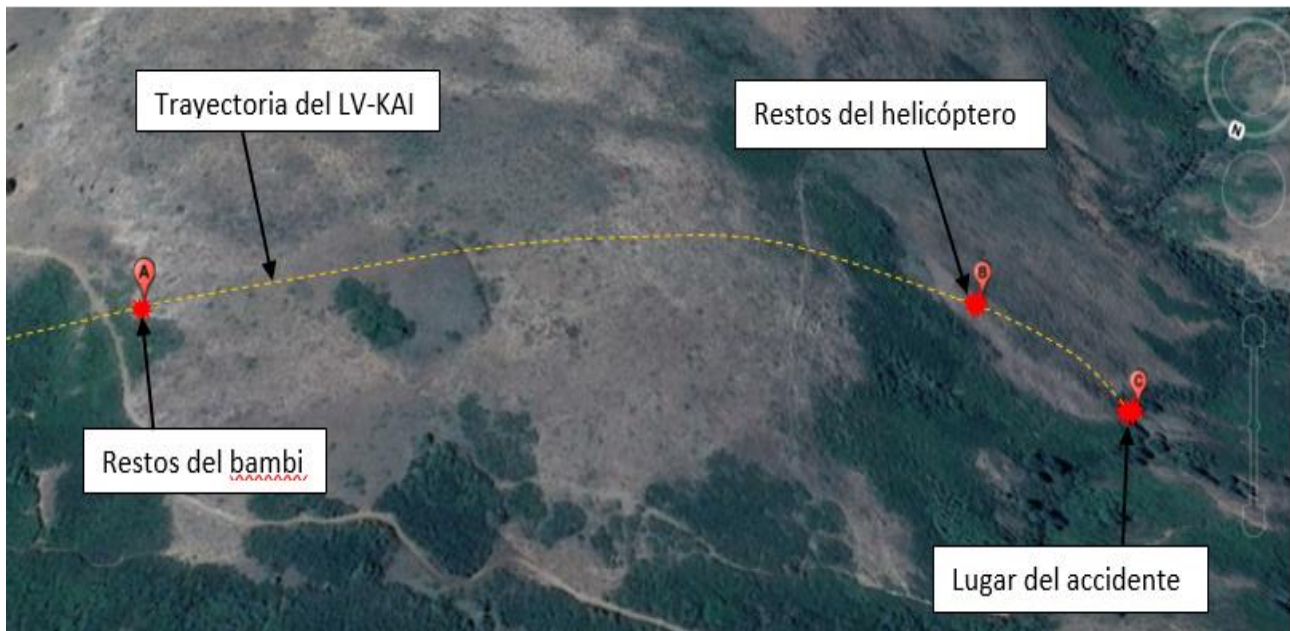
El LV-KIA volaba con un rumbo aproximado 240° al llegar al punto A, tal como lo ilustra la figura 9. En esa ubicación, y con dirección al punto B, se encontró el impacto del bambi que pendía del helicóptero, contra las piedras de la ladera de la montaña. También, esparcidos a lo largo de 40 metros, se hallaron restos de materiales pertenecientes a dicho contenedor de agua.

Figura 9. Tramo final de la trayectoria del LV-KAI

Más adelante, a 502 metros, se encontró evidencia de otro impacto sobre la ladera opuesta de la montaña y restos de aluminio pertenecientes al cono de cola del helicóptero (punto B de la figura 9). Finalmente, 105 metros más adelante, impactó la célula del helicóptero contra una pequeña arboleda, con un rumbo aproximado 080° , es decir un rumbo opuesto al de la trayectoria de vuelo (punto C de la figura 9).

El tiempo de vuelo estimado entre el punto A y el punto C fue de 22 segundos aproximadamente.

En la parte final de la trayectoria de vuelo del LV-KAI, del punto B al C, se estima que la actitud de picada del helicóptero fue de 40° aproximadamente.

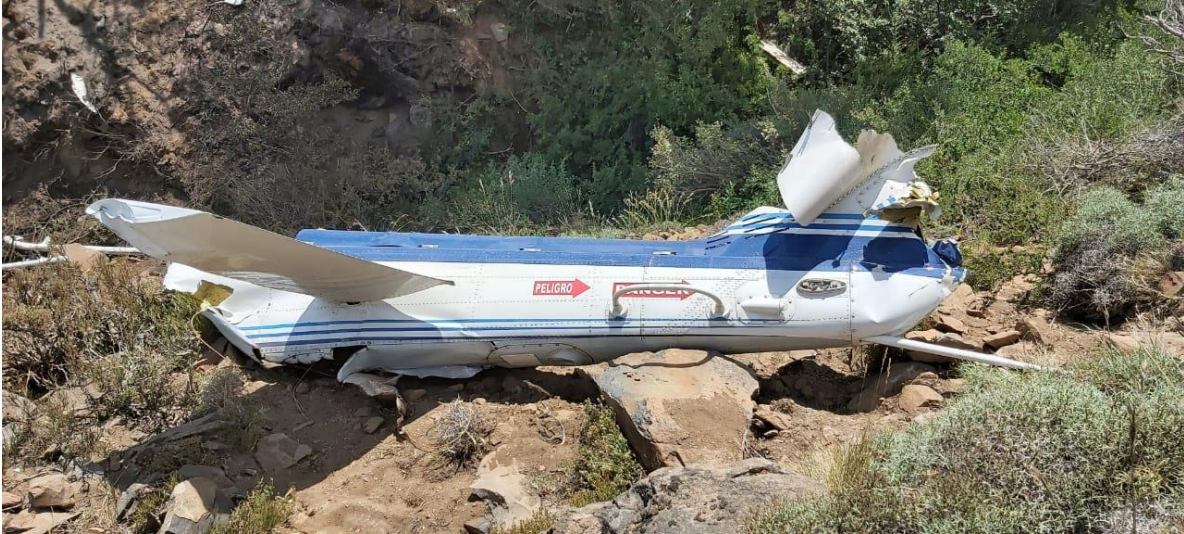
Sobre la trayectoria del helicóptero, 20 metros antes del impacto final, fueron hallados 2,5 metros de la parte posterior del cono de cola.

Figura 10. Sección del cono de cola.

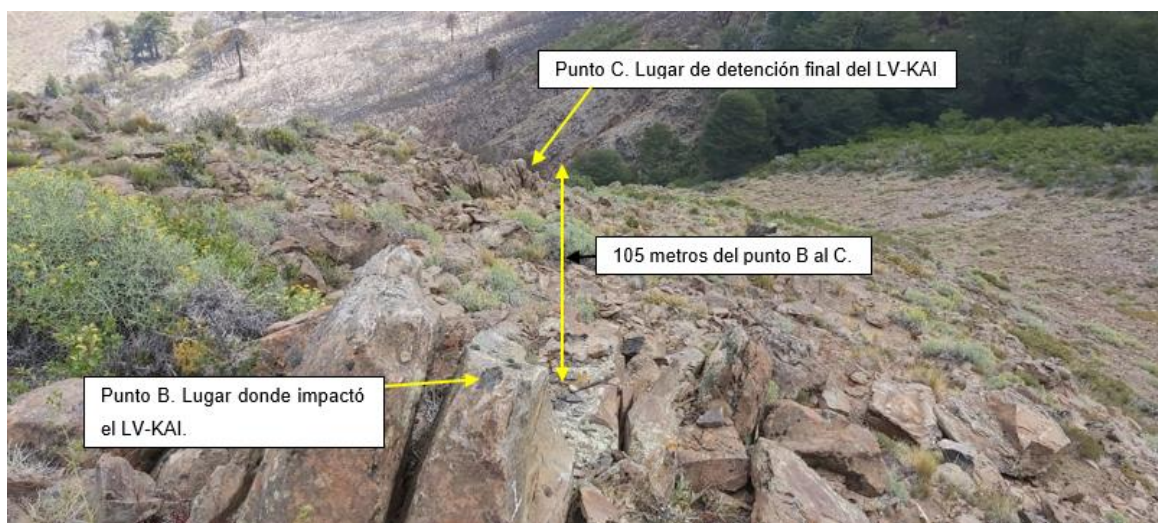
Entre 20 y 25 minutos luego de ocurrido el suceso y debido al derrame de combustible, comenzó en el lugar un incendio que finalmente consumió la aeronave por completo.

Figura 11. Marca dejada por el LV-KAI sobre una roca en el punto B, y punto C impacto final.
