# JST | SEGURIDAD EN EL TRANSPORTE

## INFORME PRELIMINAR

Colisión en PAN entre tren 3204 y camión atmosférico AC087VA, en calle Remolcador Llao Llao, Río Negro.

27 de Julio de 2022 a las 16:44 UTC

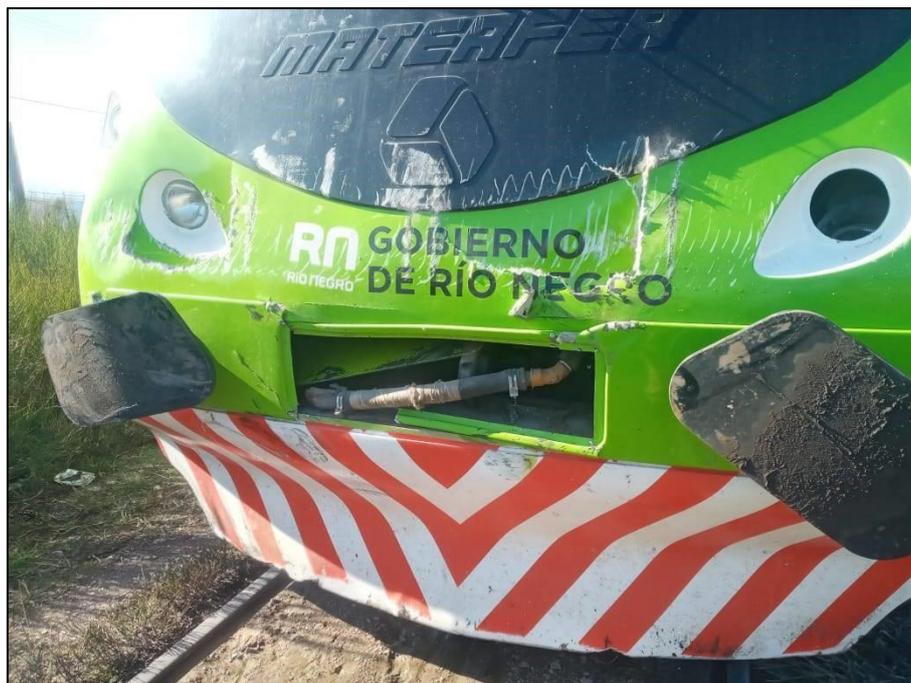
El equipo de investigación constató visualmente rotura de fibra de vidrio en la trompa de la cabina titular del coche motor. Asimismo, se encontraron luces, tapa de gancho y manga y paragolpes girados; el material tractivo quedó sujeto revisión.

Figura 1. Daños en el sector frontal de la cabina del conductor

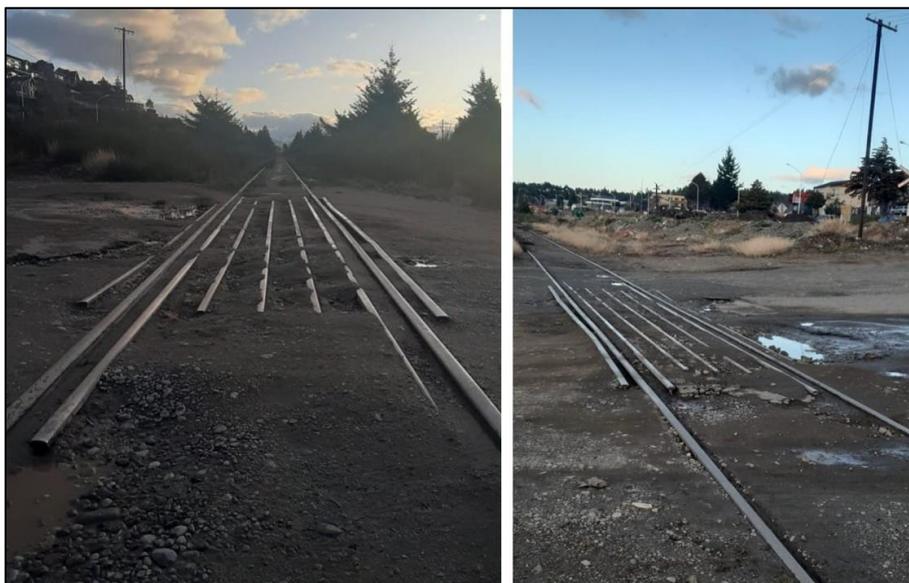
Desde la Ruta 237 (Comandante Luis Piedrabuena - 12 de octubre) hasta el cruce con las vías, el asfalto se encuentra en mal estado. Trasponiendo el PAN, la calzada es de ripio.

Figura 3. Asfalto en el cruce ferroviario

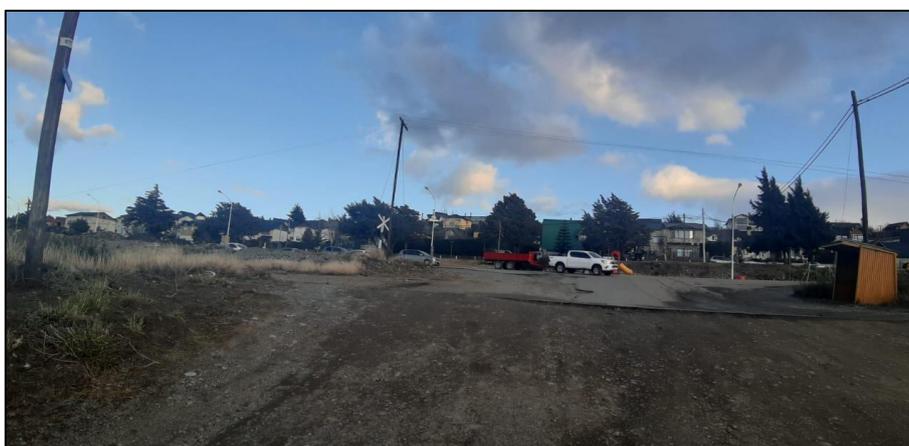
Como se muestra en la siguiente figura, se presenta una fuerte rampa en sentido de la Ruta 237 y una leve pendiente desde esta hacia el PAN.

Figura 4. Pendiente del camino vial

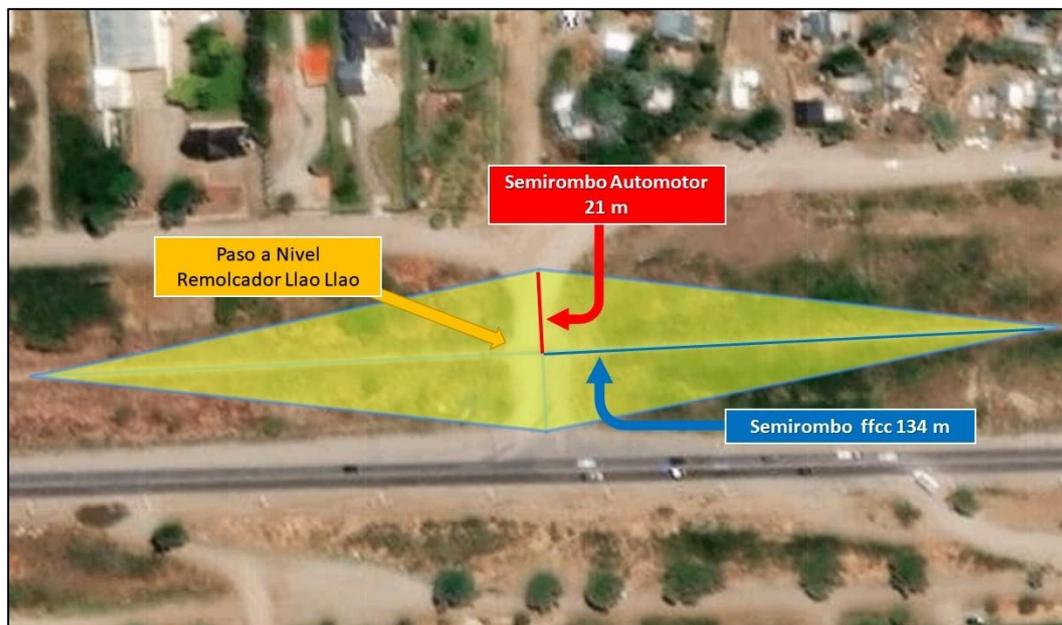
La calzada vehicular tiene sentido doble con circulación ascendente y descendente; el material de superficie es asfalto y ripio; el ancho de la calzada es de 11 metros y la

distancia de detención hasta la primera calle desde la línea de detención, tanto izquierda como derecha, es de 21 metros.

Figura 5. Rombo de visibilidad

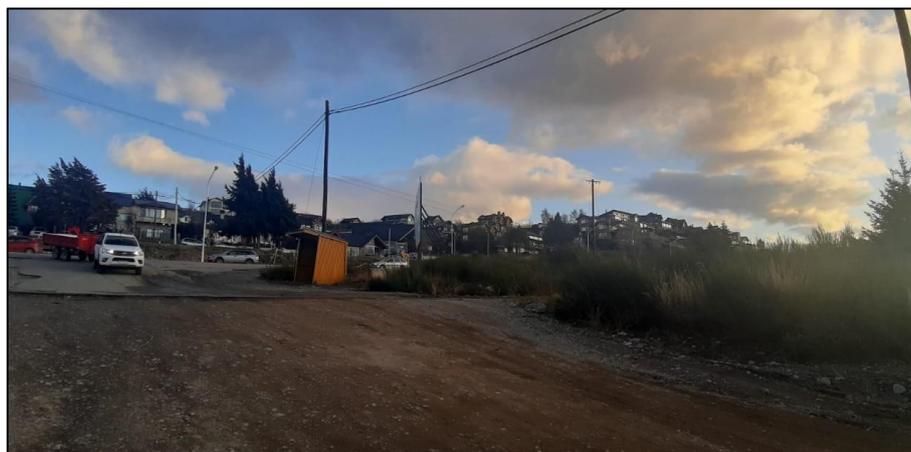
En ambos lados, la vegetación impide la correcta visibilidad de la vía.

Figura 6. Visibilidad limitada por la casilla y la vegetación

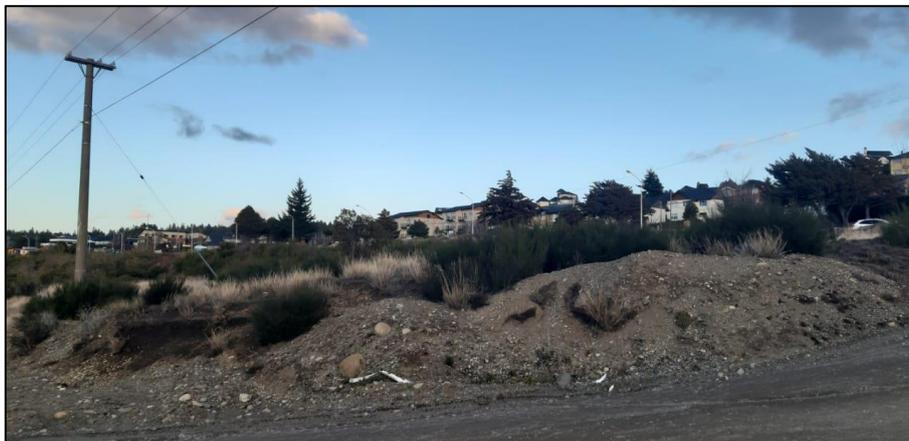
Sobre el lado izquierdo del PAN, y en sentido de la Ruta 237, se encuentra un montículo que representa un obstáculo para la visión.

Figura 7. Montículo de tierra sobre el lado izquierdo, visibilidad limitada

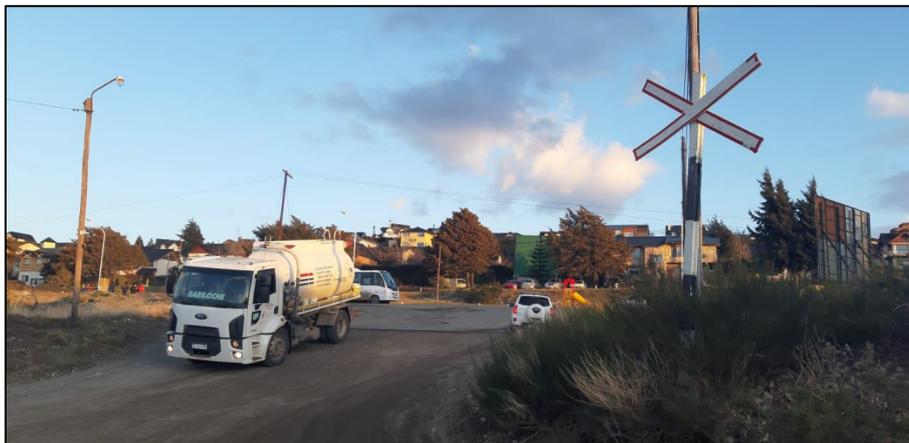
No se evidenció señalización vial durante el relevamiento de campo, excepto por la Cruz de San Andrés en ambos sentidos de circulación.

Figura 8. Cruz de San Andrés

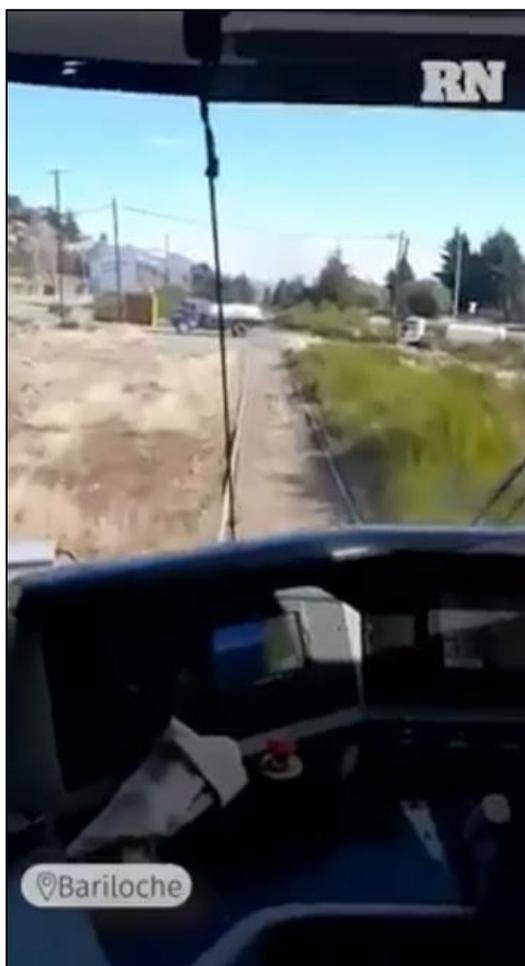
Momentos previos al suceso, el tren n.º 3204 circulaba por la vía en dirección este-oeste, mientras que el camión atmosférico lo hacía en dirección norte-sur, por la calle Remolcador Llao Llao. De esta forma, ambos vehículos se acercaban al PAN, la intersección de ambas vías de circulación y sitio del suceso. El maquinista del tren divisó en su línea de marcha a dos vehículos tipo camiones efectuando el cruce de las vías y, con el fin de evitar impactarlos, realizó una señal de advertencia, accionado el silbato de forma constante, como se muestra en la siguiente figura.

Figura 9. Se divisa varios vehículos automotores

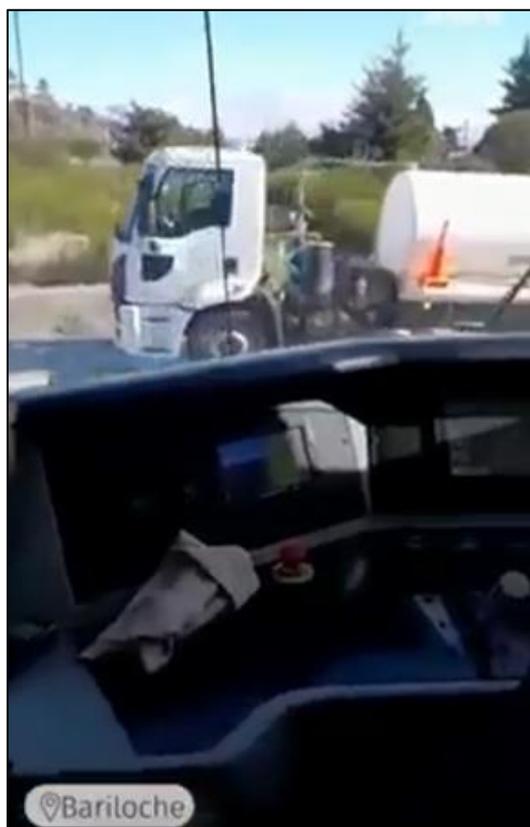
A pesar de la advertencia realizada por parte del maquinista del tren, los vehículos automotores continuaron su marcha sin detenerse. El camión atmosférico no logró cruzar las vías en su totalidad, lo cual produjo como consecuencia la colisión en forma perpendicular, tal como se aprecia en la siguiente figura.

Figura 10. Momento previo a la colisión

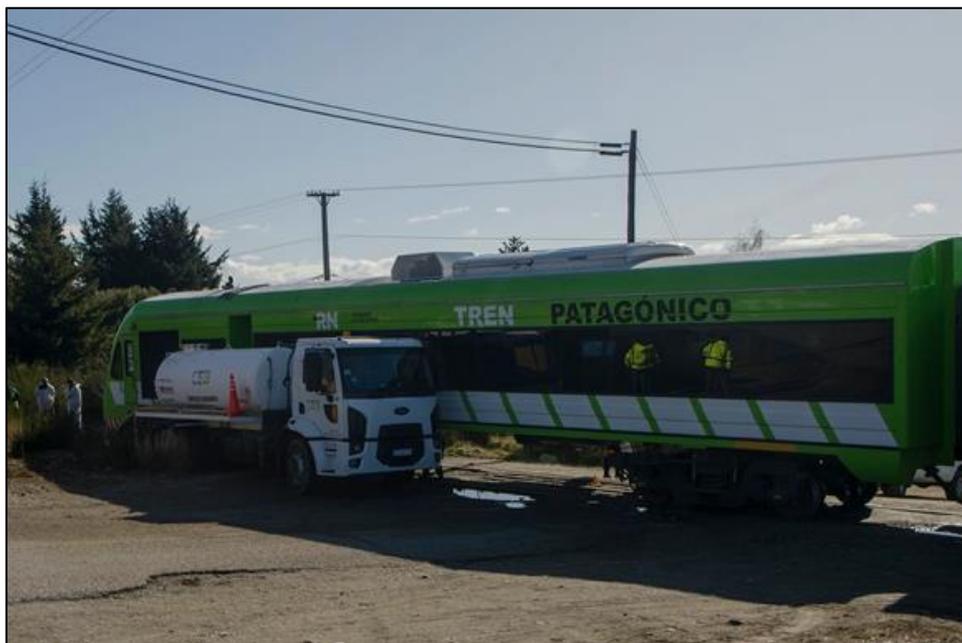
Luego del impacto, el tren continuó con su marcha y se detuvo unos metros más adelante del punto de la colisión. Por otra parte, el camión atmosférico realizó un movimiento de rotación hacia su derecha y quedó detenido en el lateral izquierdo del tren, con su parte anterior hacia el cardinal este y su parte posterior hacia el cardinal oeste.

Figura 11. Posiciones finales de los vehículos
