INFORME PROVISIONAL

Expediente: EX-2022-78689953- -APN-JST#MTR

Título: Colisión en paso a nivel entre tren 3204 y camión atmosférico AC087VA, en calle Remolcador Llao Llao, Bariloche, Río Negro

Fecha del suceso: 27 de julio de 2022 a las 16:44 (UTC)

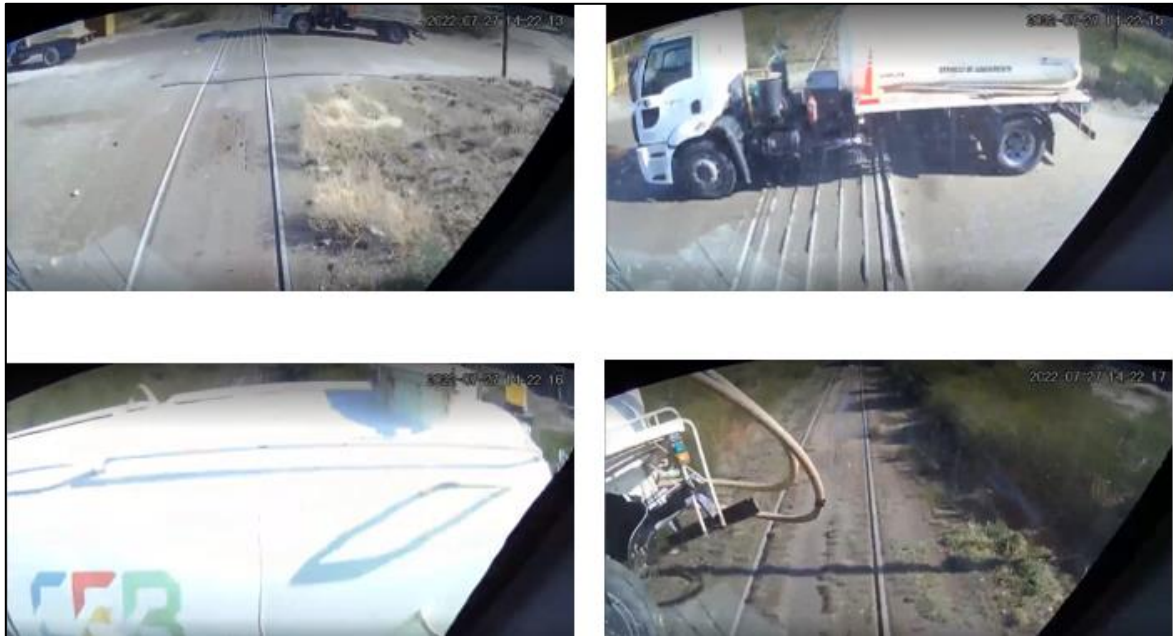
Figura 3. Secuencia de la colisión

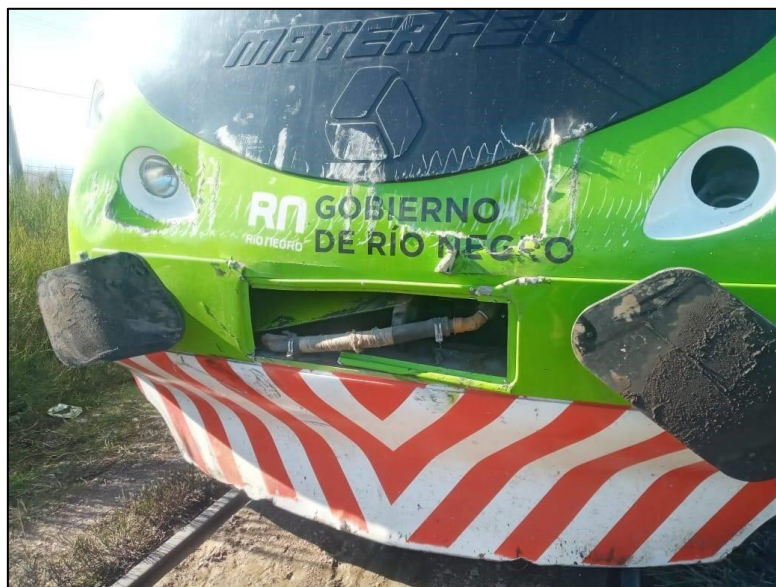
El equipo de investigación constató visualmente rotura de fibra de vidrio en el frente de la cabina titular del coche motor. Asimismo, se encontraron luces, tapa de gancho, manga y paragolpes girados; el material tractivo quedó sujeto a revisión.

Figura 6. Daños en el sector frontal de la cabina del conductor. Fuente: [TN](#), 28 de julio de 2022

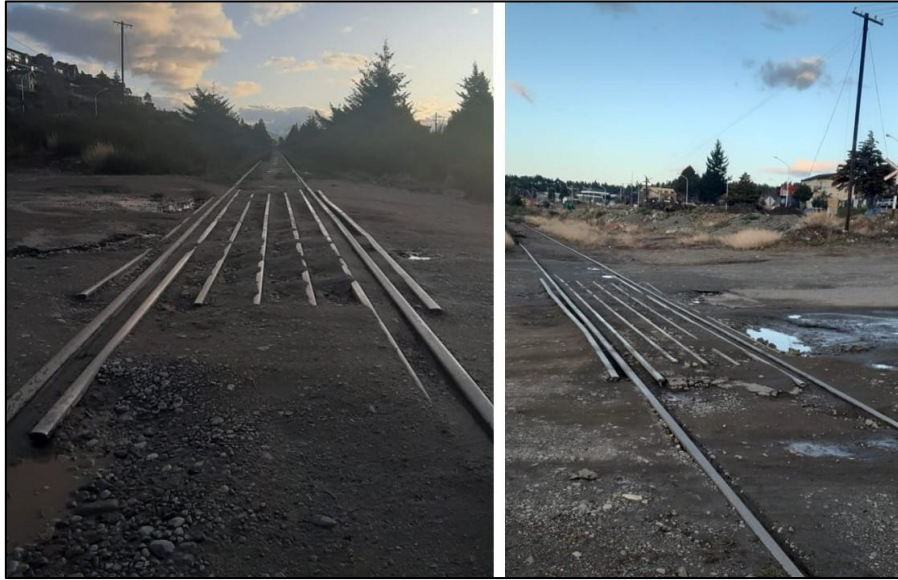
- Desde la Ruta Provincial 237 (Comandante Luis Piedrabuena - 1- de octubre) hasta el cruce con las vías, la calzada de asfalto se encuentra con baches e irregularidades, que impiden el óptimo drenaje cuando ocurren precipitaciones. Los laterales de la calzada son irregulares, con tierra y vegetación lindante que

obstaculiza la visión. Estas condiciones afectan directamente a la seguridad vial. Al transponer el PAN, la calzada es de ripio, y en esta también se encuentran baches.

Figura 8. Asfalto en el cruce ferroviario. Fuente: relevamiento de campo JST, 2022

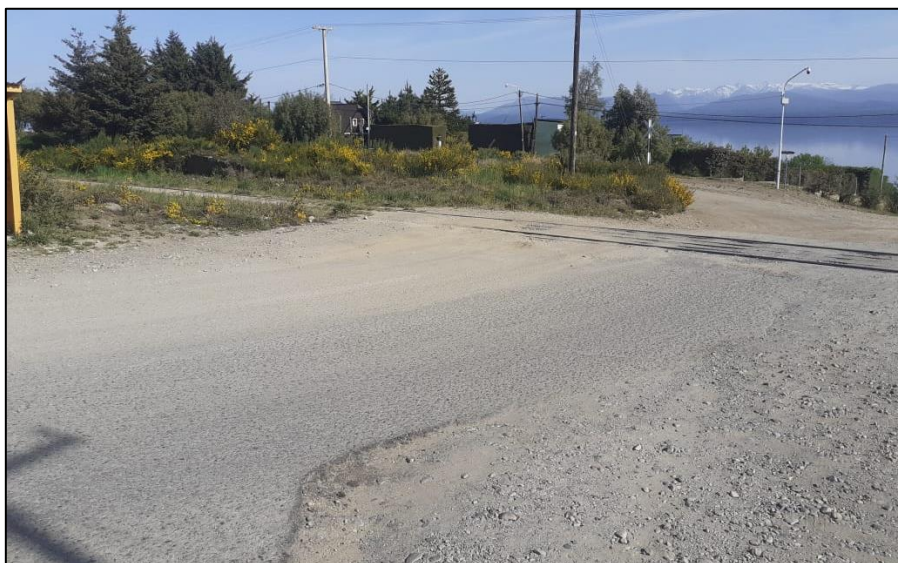
- No se observó la línea de detención de los vehículos, que debe estar fija y a 5 m del primer riel, así como tampoco la zona de frenado sobre la calzada de asfalto.

Figura 9. Calzada de asfalto hasta el cruce de las vías. Fuente: relevamiento de campo JST, 2022

Adecuar la señalización pasiva según Resolución SETOP 7/81.

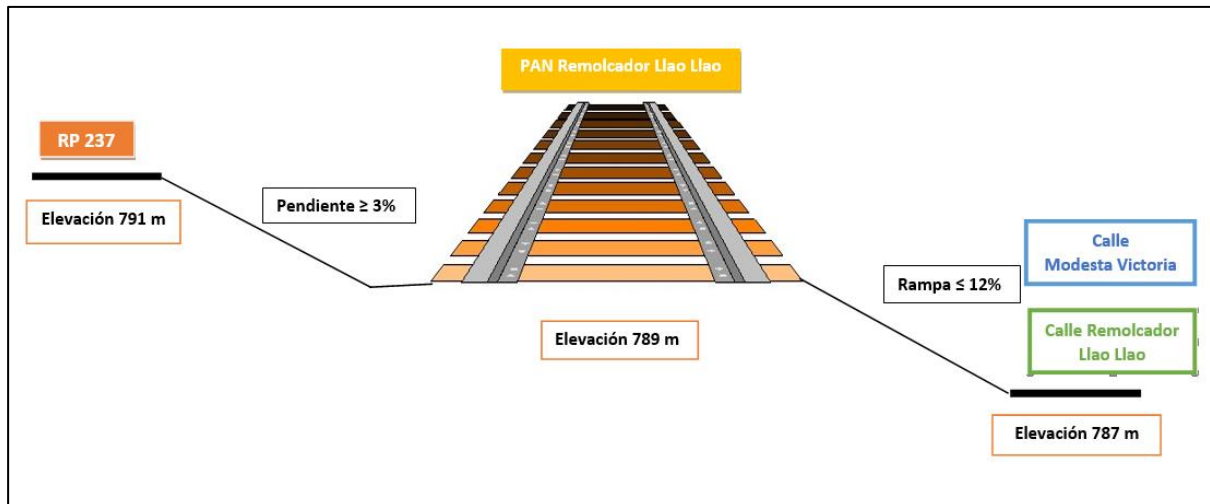
- Desde la Ruta Provincial 237, la pendiente vial en bajada de la calzada presenta un porcentaje mayor al 3 % de elevación.
- Se relevó una rampa en subida en la calzada desde las calles Modesta Victoria y Remolcador Llao Llao, que representa un porcentaje menor al 12 % de elevación.

Figura 10. Perfil de elevación. Fuente. Elaboración propia JST, 2022

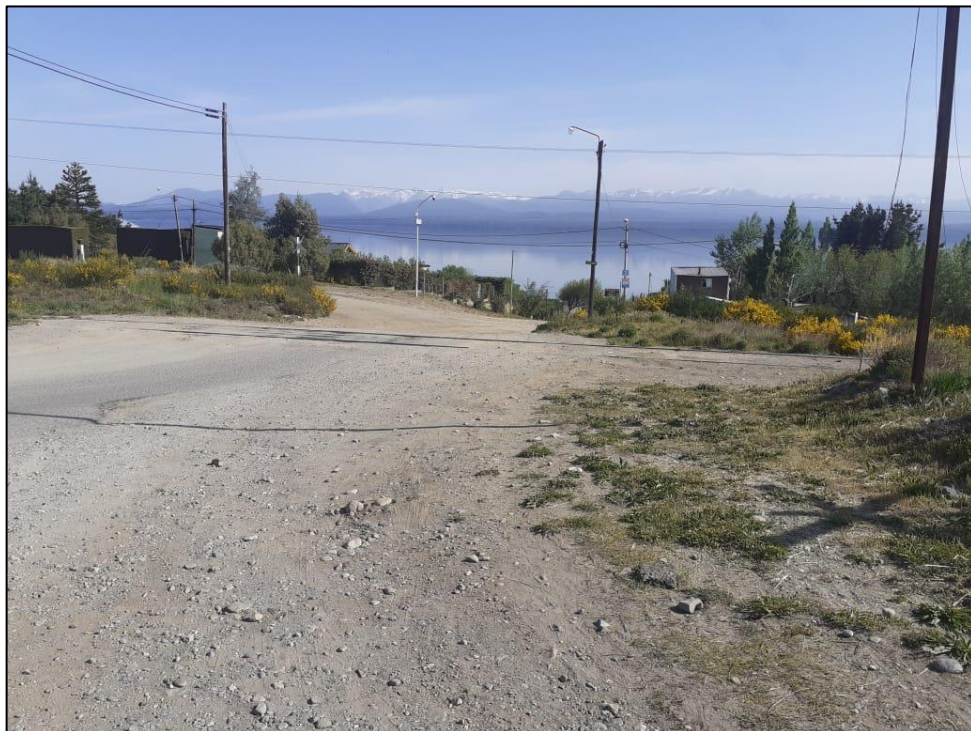
Figura 11. Pendiente del camino vial. Fuente: relevamiento de campo, JST, 2022

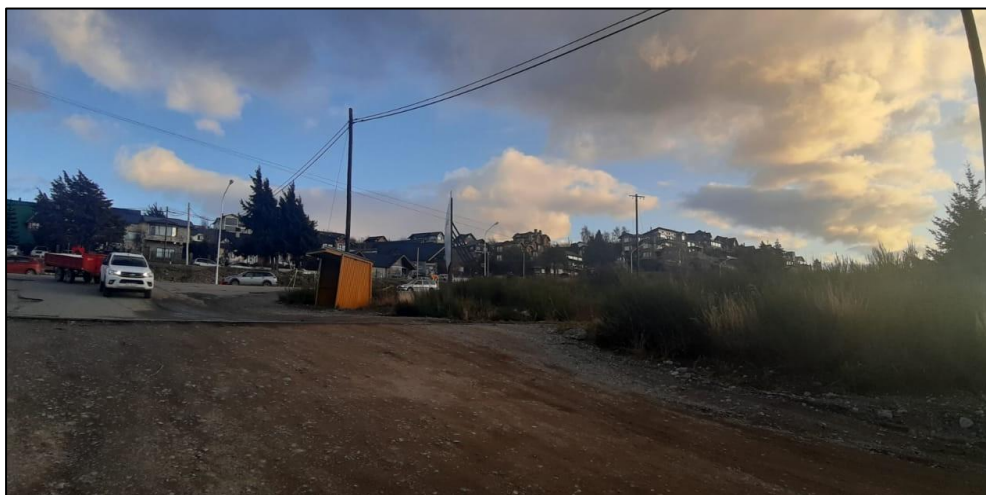
- La calzada vehicular tiene sentido doble con circulación ascendente y descendente. El ancho de la calzada es de 11 metros; la distancia de detención hasta la primera calle desde la línea de detención —tanto izquierda como derecha— es de 21 metros. En ambos lados, la vegetación impide la correcta visibilidad de la vía.

Figura 13. Visibilidad limitada por la casilla y la vegetación

El equipo de investigación identificó una condición de visibilidad en divergencia con la [Resolución SETOP 7/81](#), ya que existen obstáculos permanentes y/o transitorios a la visión sobre el plano de observación. La normativa establece que todas las condiciones de visibilidad deben estar cumplidas para que se considere que el PAN posee visibilidad suficiente.

Garantizar que el cruce ferroviario del paso a nivel de Remolcador Llao Llao se encuentre libre de obstáculos visuales, y que cumpla lo establecido en la normativa SETOP 7/81.

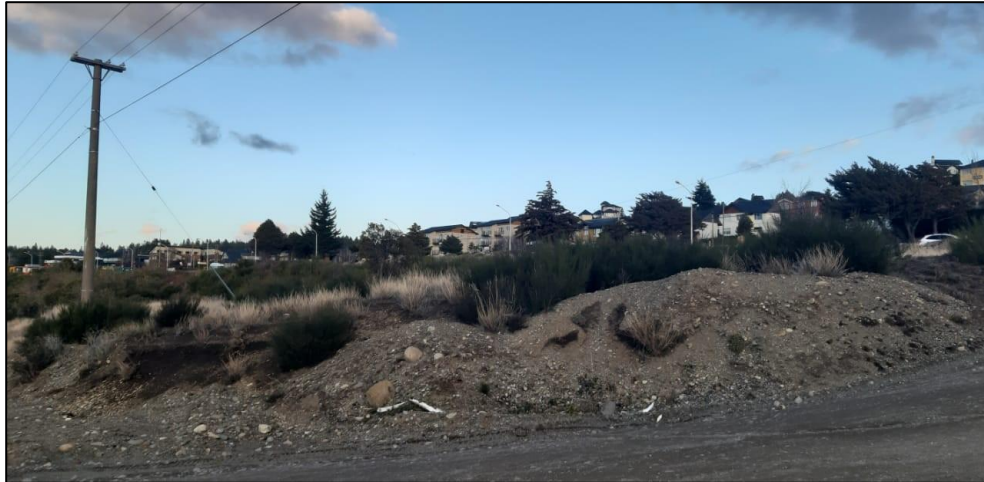
- Sobre el lado izquierdo del PAN, en sentido de la Ruta 237, se encuentra un montículo que representa un obstáculo para la visión.

Figura 14. Montículo de tierra sobre el lado izquierdo, visibilidad limitada sentido norte - sur

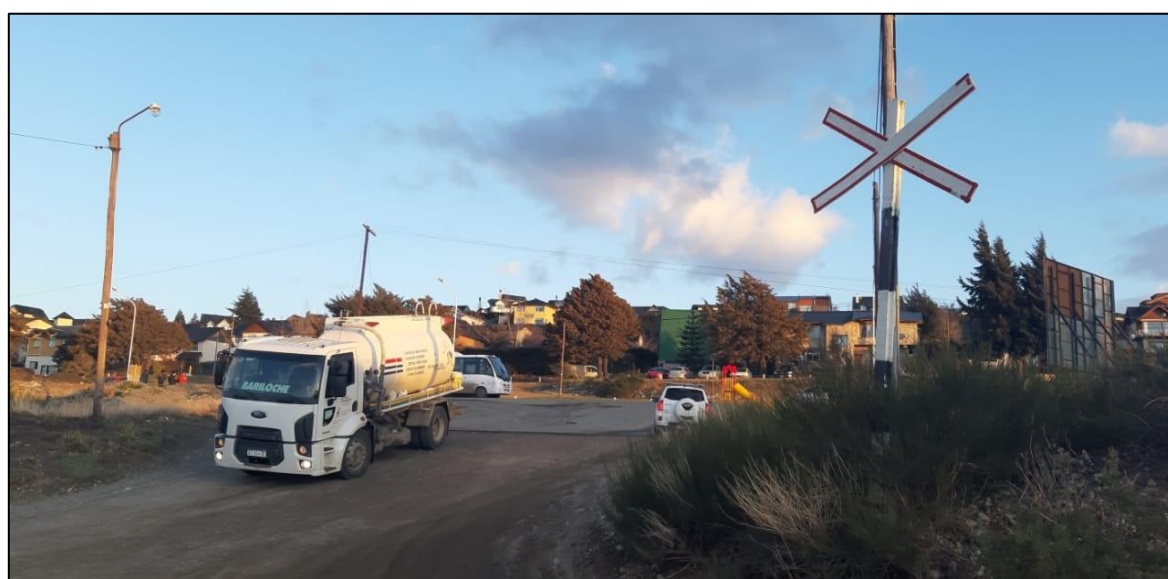
Se comprobó la presencia de la Cruz de San Andrés en ambos sentidos de circulación de la calle Remolcador Llao Llao.

Figura 16. Cruz de San Andrés

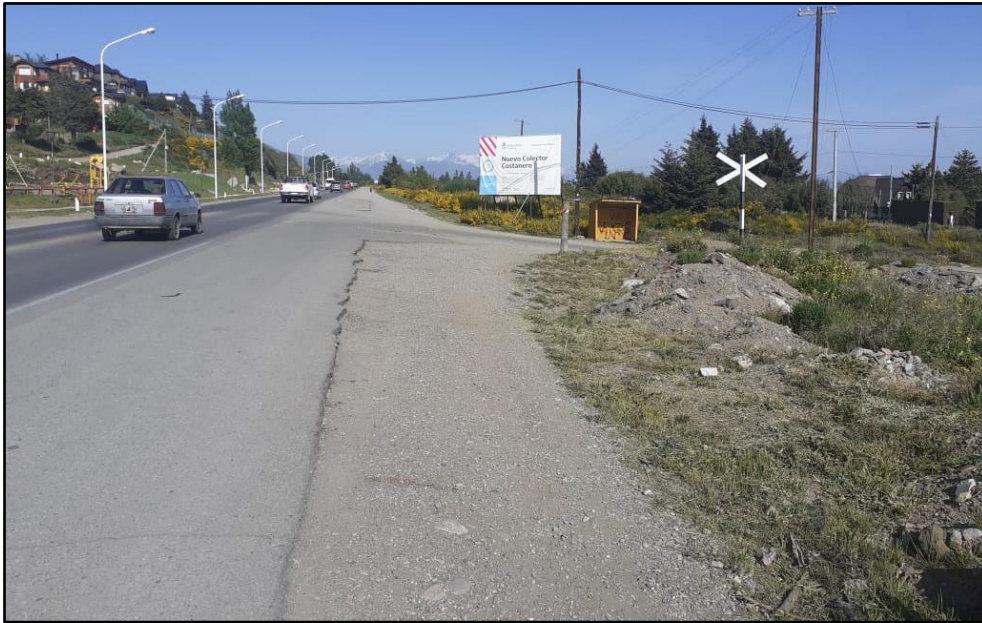
No se evidenció señalización pasiva complementaria sobre la ruta provincial durante la observación de campo, como, por ejemplo, la de aviso de encrucijada con cruce ferroviario en giro. Cabe destacar que, si bien estas señalizaciones complementarias no son defensas obligatorias, el artículo 1.4 de la SETOP 7/81 señala que “se podrán aplicar soluciones más seguras que las fijadas como exigencia mínima, necesaria y suficiente”.

Figura 17. Ruta Provincial 237, metros antes de la intersección con la calle Remolcador Liao Liao

Adecuar la señalización pasiva según Resolución SETOP 7/81.

Incluir señalización pasiva complementaria en toda la zona circundante a la traza ferroviaria, que informe a la comunidad sobre la circulación activa del tren (según artículo 1.4, SETOP 7/81).
