## INFORME ANTICIPADO

Expediente: EX-2022-78689953- -APN-JST#MTR

Título: Colisión en PAN entre tren 3204 y camión atmosférico AC087VA, en calle Remolcador Llao Llao, Bariloche, Río Negro

Fecha del suceso: 27 de julio de 2022 a las 16:44 (UTC)

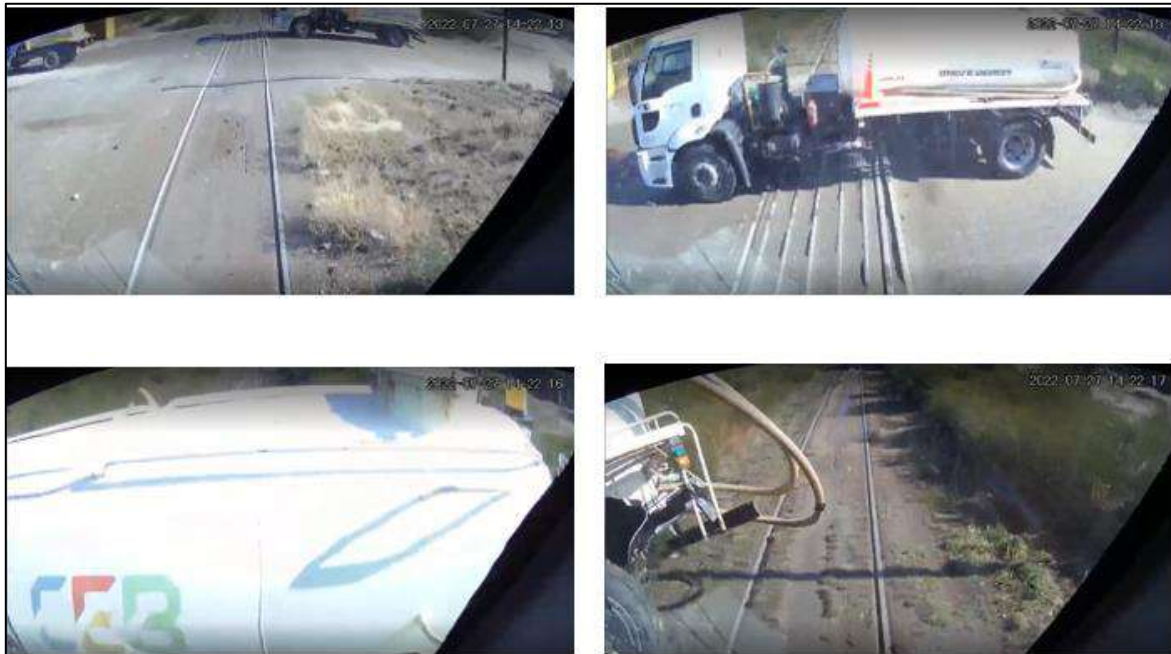
Figura 3. Secuencia de la colisión

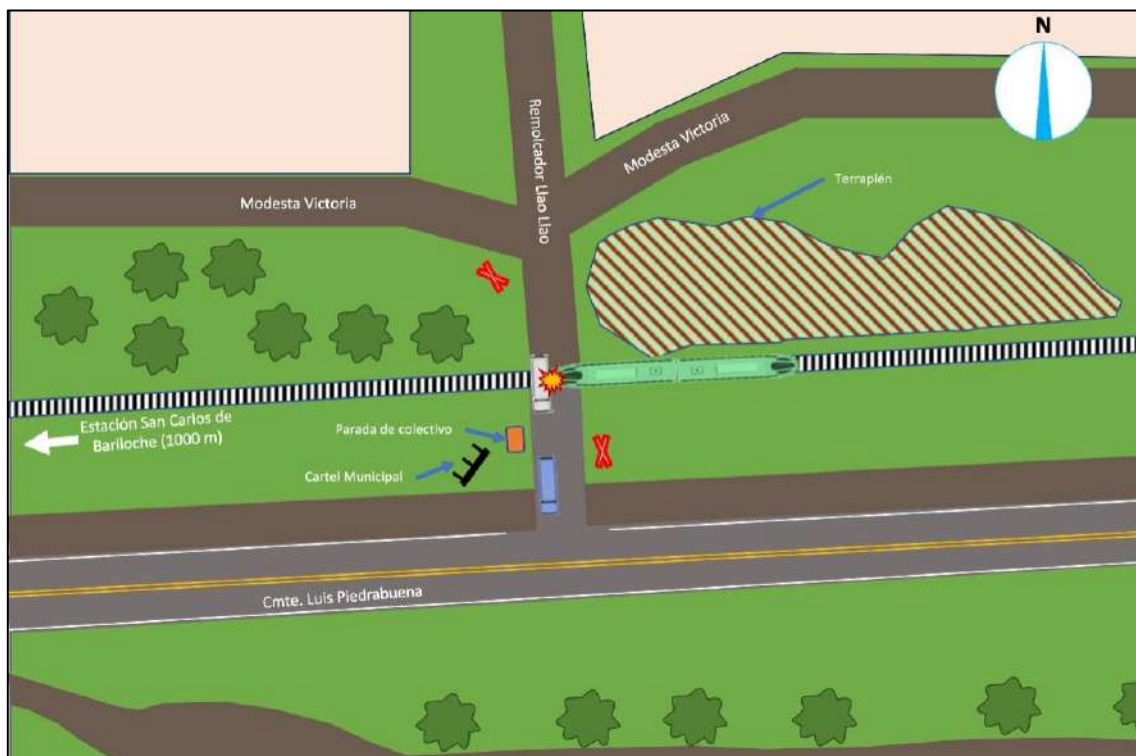
Figura 4. Croquis del momento de colisión

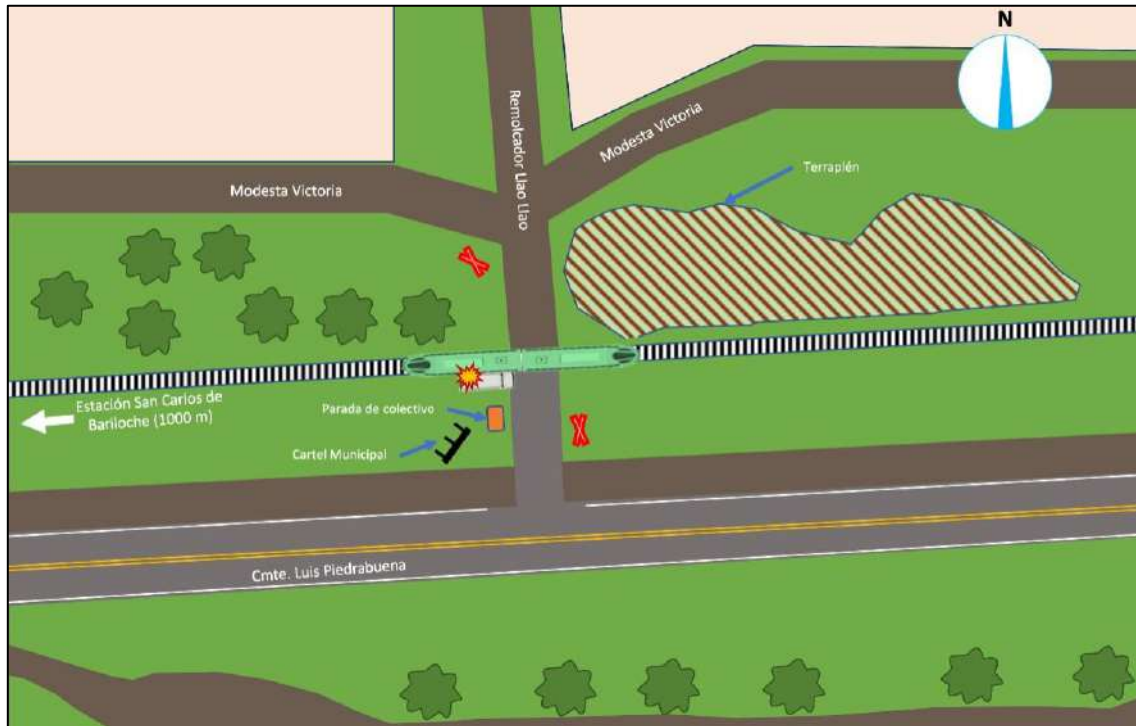
Figura 5. Posición final de los vehículos

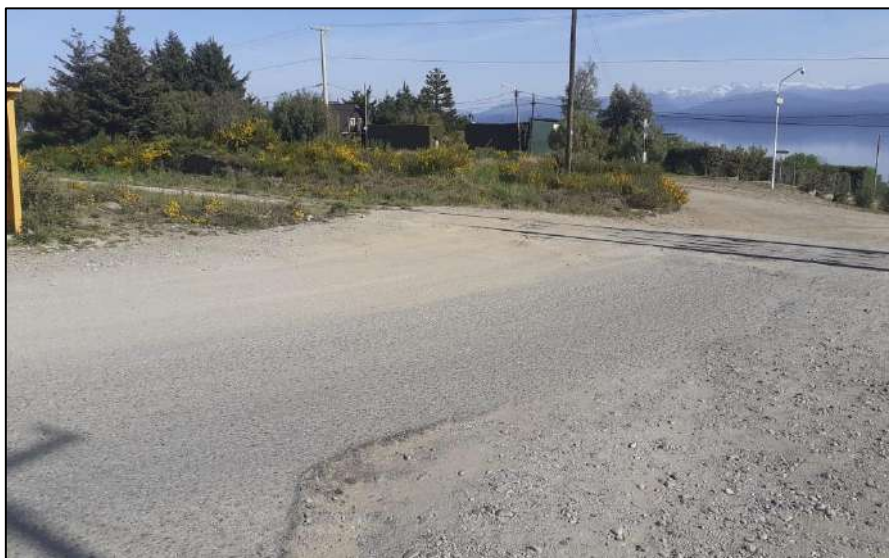
- No se observó la línea de detención de los vehículos fija a 5 m del primer riel ni tampoco la zona de frenado sobre la calzada de asfalto.

Figura 8. Calzada de asfalto hasta el cruce de las vías

Adecuar la señalización pasiva según Resolución SETOP 7/81.

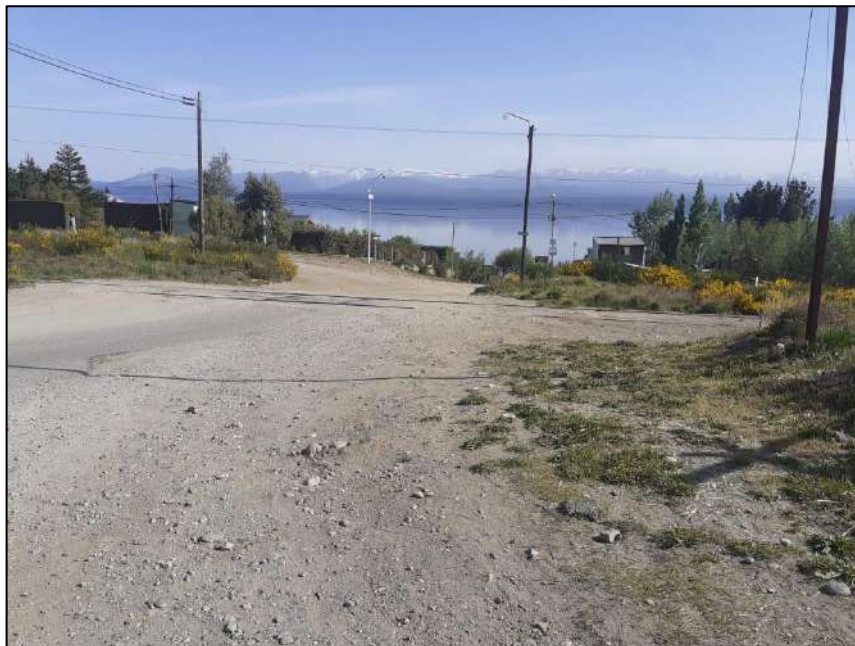
- Desde la Ruta 237, la pendiente vial en bajada de la calzada presenta un porcentaje mayor al 3 %.
- Se presenta una rampa en subida en la calzada desde las calles Modesta Victoria y Remolcador Llao Llao, que es menor al 12 %.

Figura 10. Pendiente del camino vial

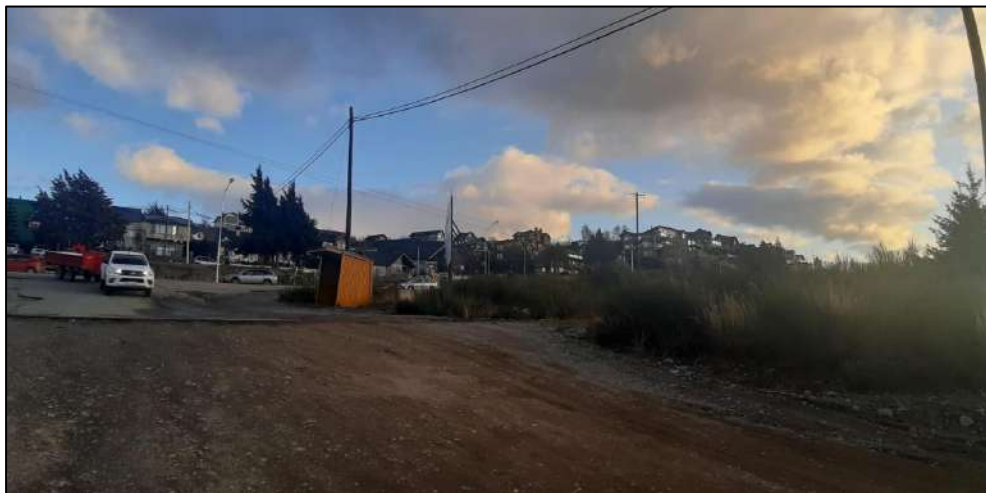
- La calzada vehicular tiene sentido doble, con circulación ascendente y descendente. El ancho de la calzada es de 11 metros y la distancia de detención hasta la primera calle, desde la línea de detención —tanto izquierda como derecha—, es de 21 metros. En ambos lados, la vegetación impide la correcta visibilidad de la vía.

Figura 12. Visibilidad limitada por la casilla y la vegetación

El equipo de investigación identificó dos condiciones de visibilidad en divergencia con la [Resolución SETOP 7/81](#)

- Existen obstáculos permanentes y/o transitorios a la visión sobre el plano de observación.
- La calle que cruza al ferrocarril o las que la intersecan antes del cruce no tienen semáforos para regulación del tránsito vial. (Resolución SETOP 7/81, artículo 5.2.3.3)

La normativa establece que basta con una sola condición de visibilidad incumplida para que se considere que el PAN no posee visibilidad suficiente.

Garantizar que el cruce ferroviario del paso a nivel de Remolcador Llao Llao se encuentre libre de obstáculos visuales, y que cumpla lo establecido en la normativa SETOP 7/81.

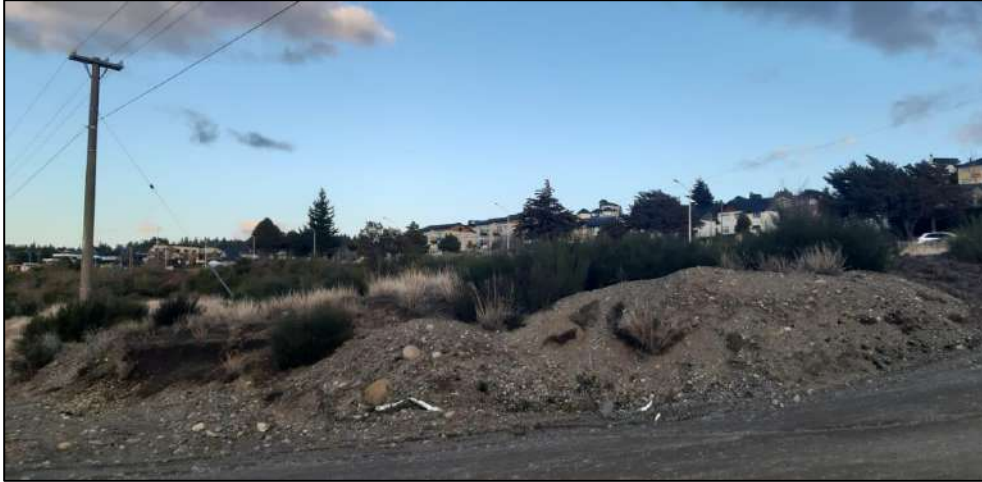
- Sobre el lado izquierdo del PAN, en sentido de la Ruta 237, se encuentra un montículo que representa un obstáculo para la visión.

Figura 13. Montículo de tierra sobre el lado izquierdo, visibilidad limitada sentido norte - sur

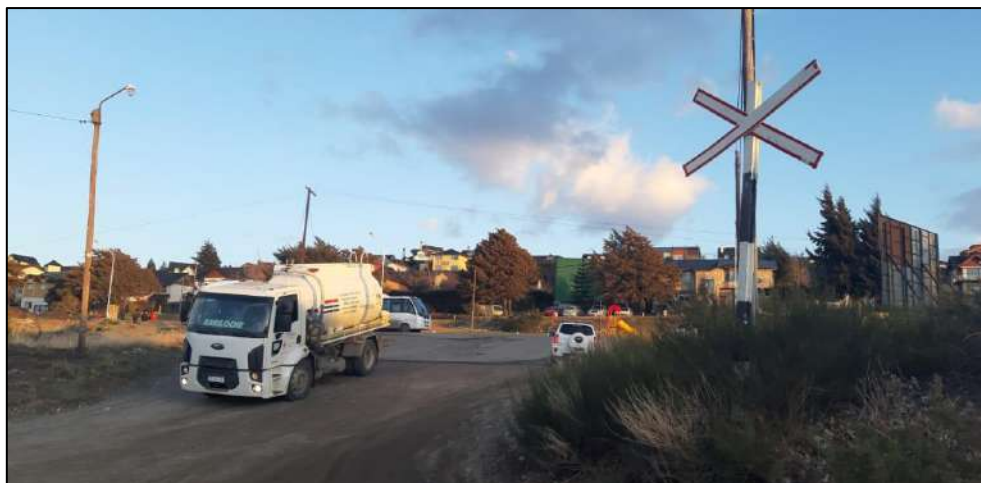
- El PAN del accidente de la calle Remolcador Llao Llao no cuenta con sistema de barreras automáticas ni con señales fonoluminosas. Tampoco cuenta con señalización pasiva horizontal, y la señalización pasiva vertical se encuentra incompleta, ya que evidencia solo la presencia de la cruz de San Andrés. La investigación se encuentra analizando la obligatoriedad de la señalización activa según la [Resolución de la Secretaría de Estado de Transporte y Obras Públicas \(SETOP\) 7/81](#).

En la calle Remolcador Llao Llao, se comprobó la presencia de la Cruz de San Andrés en ambos sentidos de circulación.

Figura 15. Cruz de San Andrés

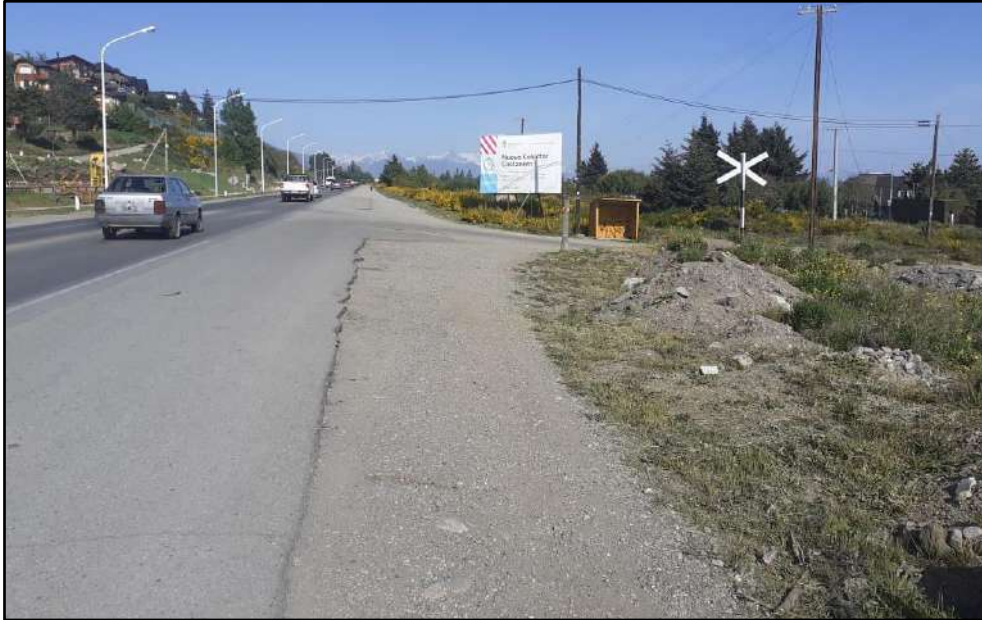
No se evidenció señalización pasiva complementaria sobre la ruta provincial durante la observación de campo, como, por ejemplo, la de aviso de encrucijada con cruce ferroviario en giro. Cabe destacar que, si bien estas señalizaciones complementarias

no son defensas obligatorias, el artículo 1.4 de la SETOP 7/81 señala que “se podrán aplicar soluciones más seguras que las fijadas como exigencia mínima, necesaria y suficiente”.

Figura 16. Ruta Provincial 237, metros antes de la intersección con la calle Remolcador Llao Llao

Incluir señalización pasiva complementaria en toda la zona circundante a la traza ferroviaria, que informe a la comunidad sobre la circulación activa del tren (según artículo 1.4, SETOP 7/81).
