## INFORME DE SEGURIDAD OPERACIONAL

Expediente: EX-2021-88708570-APN-DNISAE#JST

Título: Fallo o mal funcionamiento de sistema/componente, Aero Boero 180, matrícula LV-JYF, Aeródromo San Andrés de Giles, provincia de Buenos Aires

Fecha y hora del suceso: 19 de septiembre de 2021 a las 18:25 (UTC)

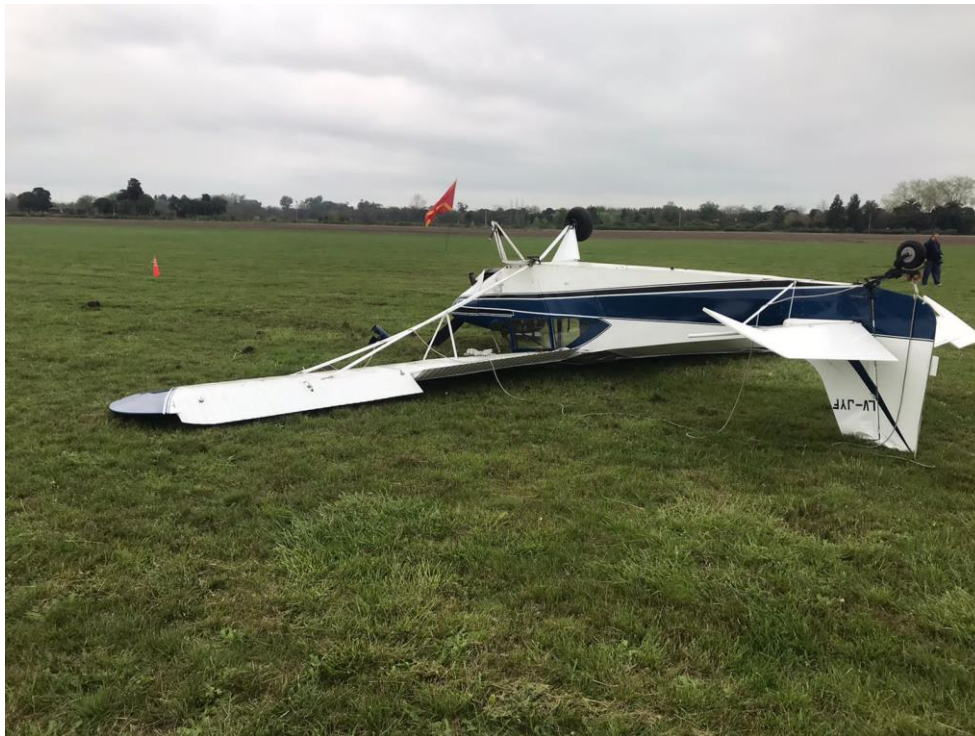
Luego de aproximadamente 30 minutos de vuelo, durante el aterrizaje en condiciones de vuelo visual, la aeronave experimentó el desprendimiento de la rueda del tren principal derecho y capotó.

Figura 1. Aeronave LV-JYF. Fuente: investigación JST

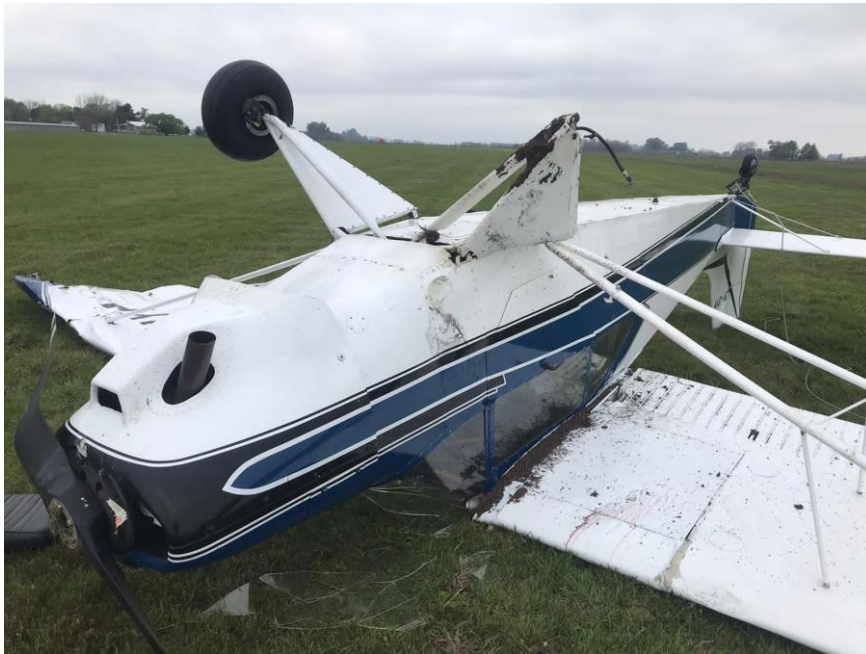
Como consecuencia del suceso, la aeronave tuvo daños en el fuselaje, alas, hélice y motor.

Figura 2. Daños en la aeronave. Fuente: investigación JST

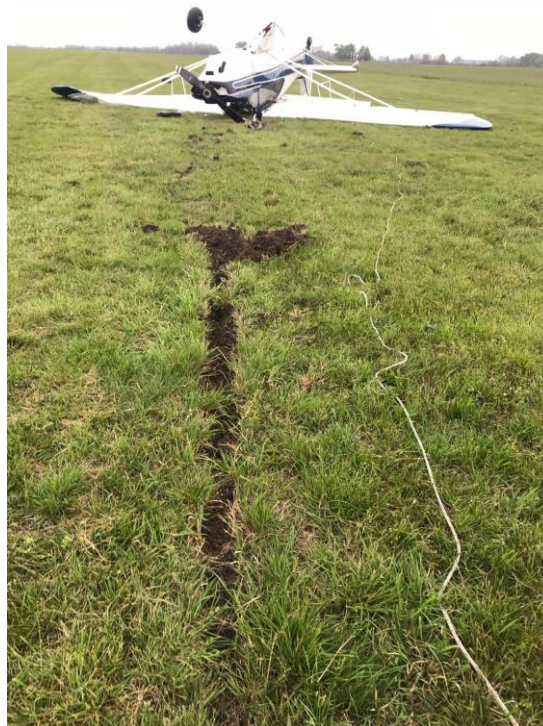
Figura 3. Marcas en el terreno. Fuente: investigación JST

Se relevaron las marcas en el terreno y se observó que el conjunto de tren de aterrizaje principal derecho produjo un arrastre de aproximadamente 20 metros para luego clavarse en el terreno, lo que provocó que la aeronave capotara.

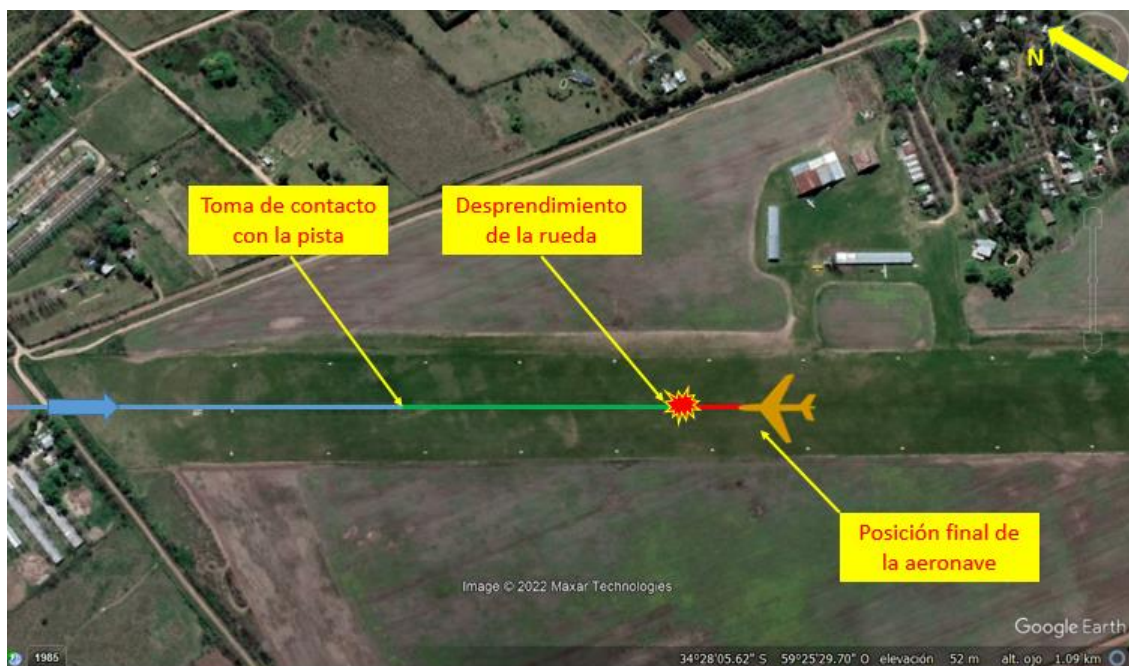
Figura 4. Trayectoria. Fuente: investigación JST

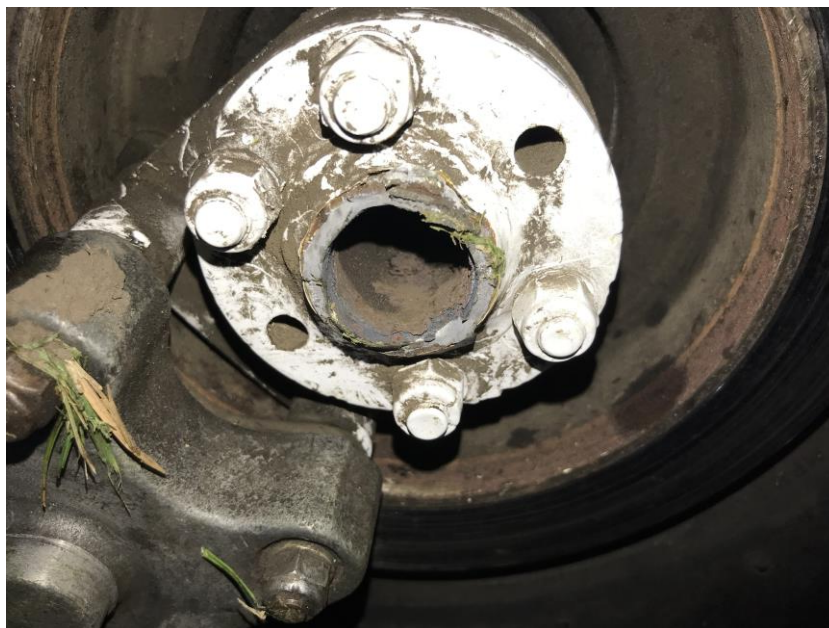
Al momento de examinar los restos de la aeronave se observó una fisura en el soporte del semieje de la rueda del tren principal derecho.

Figura 5. Zona de falla del conjunto de tren principal derecho. Fuente: investigación JST

La investigación determinó que el conjunto de tren principal derecho experimentó una falla al momento del aterrizaje, lo que provocó que la aeronave se deslizara sobre el terreno y posteriormente capotara. Esta falla fue el resultado de un mecanismo de avance progresivo, conocido como fatiga, que no fue detectado en las inspecciones previas.

- ✓ La importancia de difundir la Advertencia 274 de la Dirección de Aeronavegabilidad como barrera defensiva para la detección de mecánicas de fallas de avance progresivo en el conjunto de tren de aterrizaje principal.

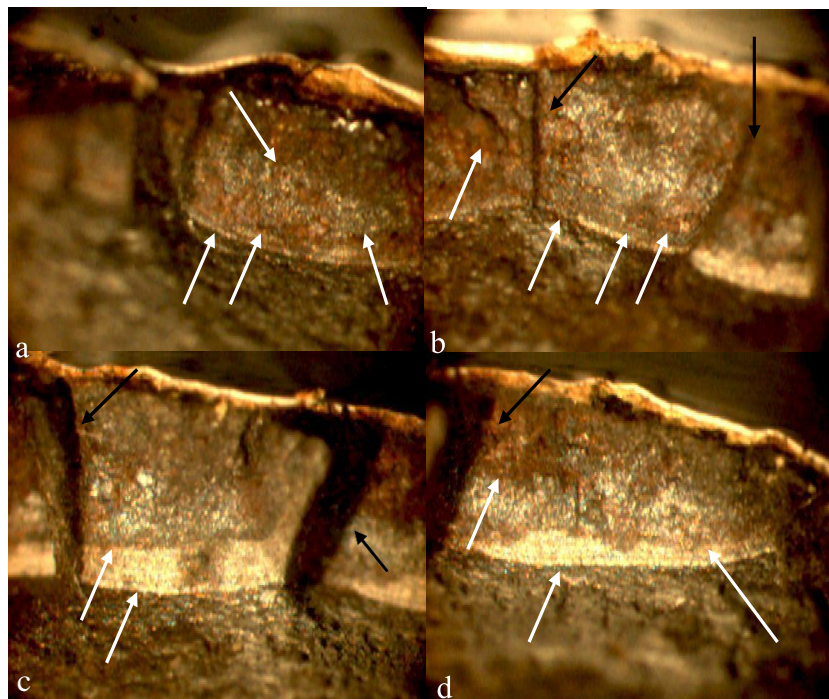
Se realizó un análisis de mecánica de la fractura en la zona y se identificó la presencia de marcas indicativas de fenómenos de fatiga del material.

Figura 7. Zonas con presencia de marcas de fatiga. Fuente: informe de Laboratorio JST

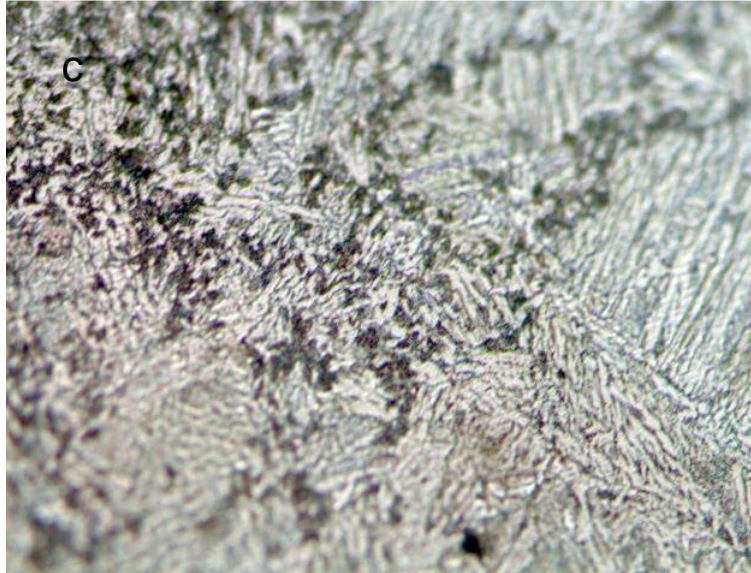
Este fenómeno se vio favorecido por la modificación de la estructura granular del material producto de los sucesivos incrementos de temperatura en la zona aledaña a la soldadura que esta pieza posee como método de unión con el resto de la estructura del conjunto de tren principal.

Figura 8. Modificación de la microestructura producto de los calentamientos locales provocados por la soldadura. Fuente: informe de Laboratorio JST

Las modificaciones en las características granulares del material y los defectos hallados en las soldaduras resultan un indicio de defectos en el control de calidad del componente al momento de la fabricación. Estos defectos actúan como concentradores de tensiones, lo que propensa la aparición de fenómenos de falla progresivo en el componente, aún en condiciones de servicio dentro de los parámetros de diseño. Al respecto, el manual de mantenimiento de la aeronave no posee ítems de inspección eficaces para la detección de mecánicas de falla de avance progresivo como los observados.

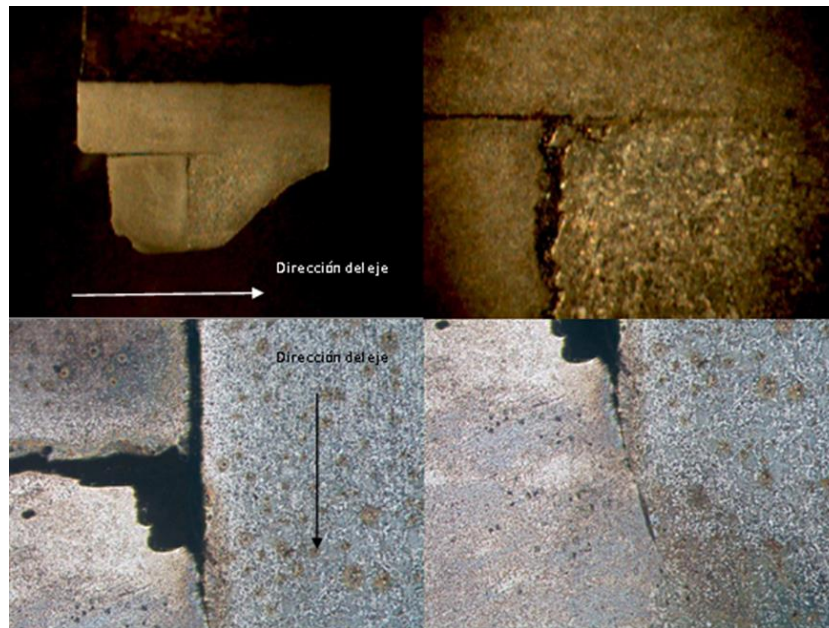
También se realizó un análisis metalográfico para evaluar el proceso de soldadura y se identificaron defectos de penetración en los cordones de soldadura que generaron zonas de concentración de tensiones, que si bien no fueron motivo de la falla del componente (ya que el mecanismo principal fue el debilitamiento progresivo producto de la fatiga) sí indica una disminución de las prestaciones consideradas en su diseño.

Figura 9. Detalle de los defectos en la soldadura. Fuente: informe de Laboratorio JST

- ✓ Las soldaduras cercanas a la zona de falla del conjunto de tren principal derecho presentaron defectos significativos.
